Elektricitet och bränder

med inriktning på brandutredning

Författare: David Widlund

Publ.nr MSB 0084-09

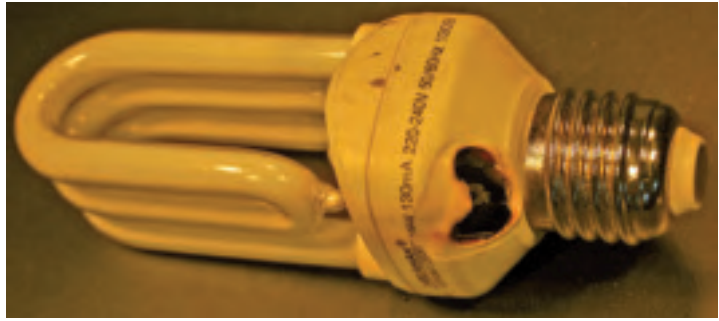
Bild 7. En lågenergilampa som det brunnit i.

- lågenergilampor (bild 7)
- dimmer till belysning
- tyristorer (en komponent som kan finnas i elektrisk utrustning)
- datorer
- videoapparater
- batteriladdare.

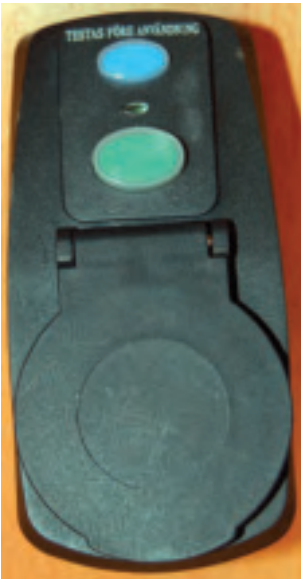
Bild 8. En portabel jordfelsbrytare.

Det finns fasta jordfelsbrytare (bild 9) som installeras i elcentralen och som skyddar det mesta av den el som är ansluten till centralen. Dessutom finns det portabla jordfelsbrytare (bild 8) som kan anslutas till ett vägguttag och som bara skyddar det som är anslutet till just det uttaget. All elektricitet i en byggnad behöver inte gå via jordfelsbrytaren, utan det förekommer att exempelvis varmvattenberedaren är kopplade utanför.

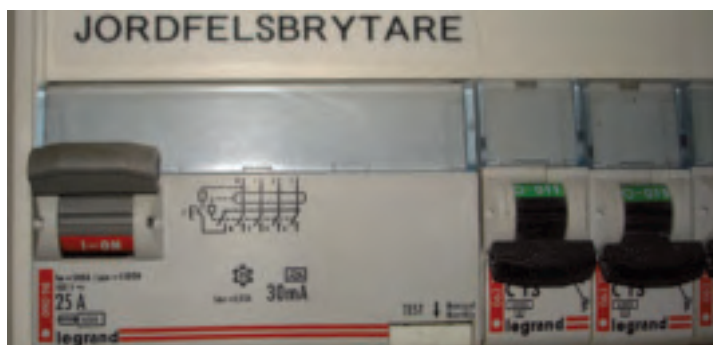
Bild 9. En jordfelsbrytare som är tillslagen och som är fast installerad i gruppcentralen²⁸. Jordfelsbrytaren löser ut vid 30 mA och bryter då alla tre faser och neutralledaren.

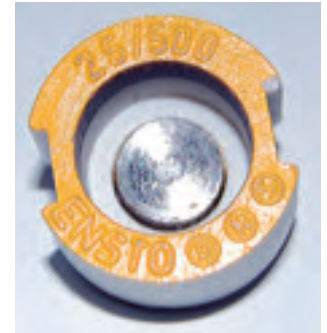
Bild 14. Bottenkontakt på 25 A.

En proppsäkring består av säkringen, en propphuv som skyddar mot beröring och en bottenkontakt (bild 14). Genom säkringen går en tråd som smälter och går av om belastningen blir för hög.

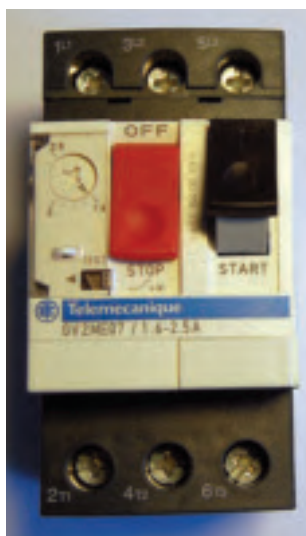
Bild 20. Överlastskydd.

Överlastskydd finns bland annat på elektriska motorer, ofta vid motorn. På ett överlastskydd går det att reglera vid vilken ström skyddet ska lösa ut för. På bild 20 visas ett överlastskydd för trefaser. Överlastskyddet innehåller oftast bimetaller som värms upp när strömmen blir hög, och när den blir för hög böjer sig bimetallerna så mycket att överlastskyddet löser ut.

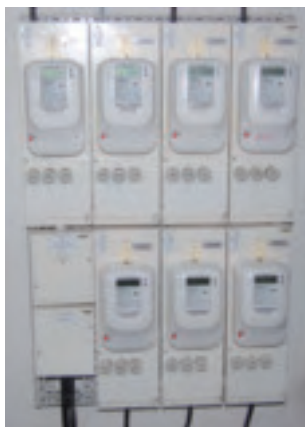
Bild 23. Mätartavlor i ett trapphus i ett flerbostadshus.

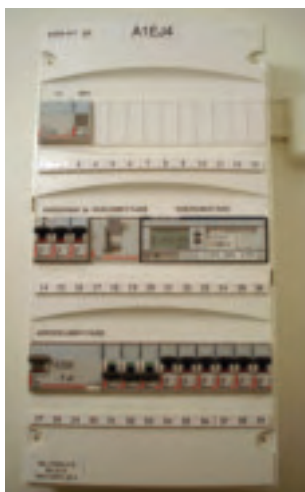
Bild 24. En normcentral som utgör en gruppcentral i en lägenhet. Gruppcentralen är från en lägenhet som byggdes på 1930-talet och därmed finns en elmätare i centralen.

I bostäder kan det finnas två typer av elcentraler – antingen en gängsäkringscentral (bild 25) eller en normcentral (bild 24). Gängsäkringscentralen innehåller proppsäkringar medan normcentralen har automatsäkringar.

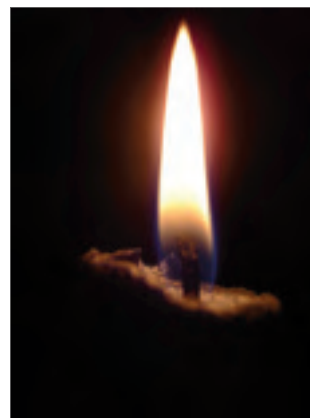
Bild 26. Lågan på ett stearinljus är en diffusionsflamma.

antänds är det ett exempel på en brand med både en förblandad flamma och en diffusionsflamma. Det kanske vanligaste exemplet på en diffusionsflamma är ett stearinljus (bild 26). Under tiden ett stearinljus brinner smälter stearinet och sugts upp i vecken. När stearinet sedan når flamman blir temperaturen där högre och stearinet omvandlas till en gas. Runt vecken blir mängden gas för hög för att kunna brinna men stearinet bryts ner till mindre beståndsdelar eftersom temperaturen är så hög. I den yttre delen av flamman blandas den brännbara gasen från stearinet med syre från luften, och gasen förbränns.

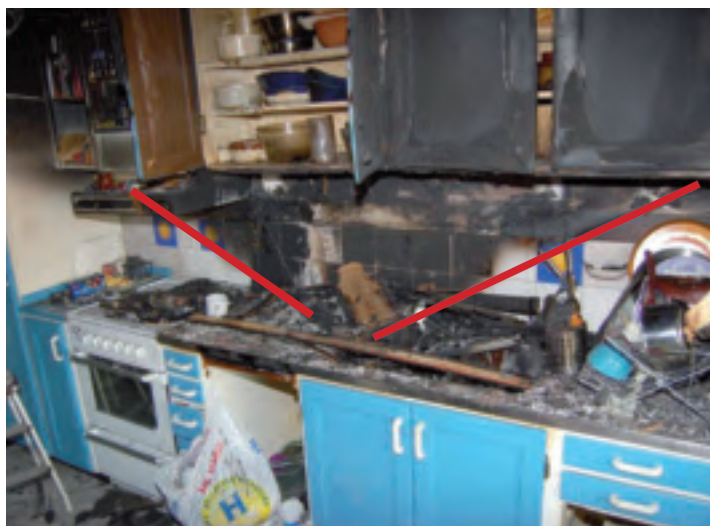
Figur 23. Brandspridning upp längs en vägg samt i ett hörn. Brandspridningen uppåt går snabbare i hörnet än mitt på väggen.

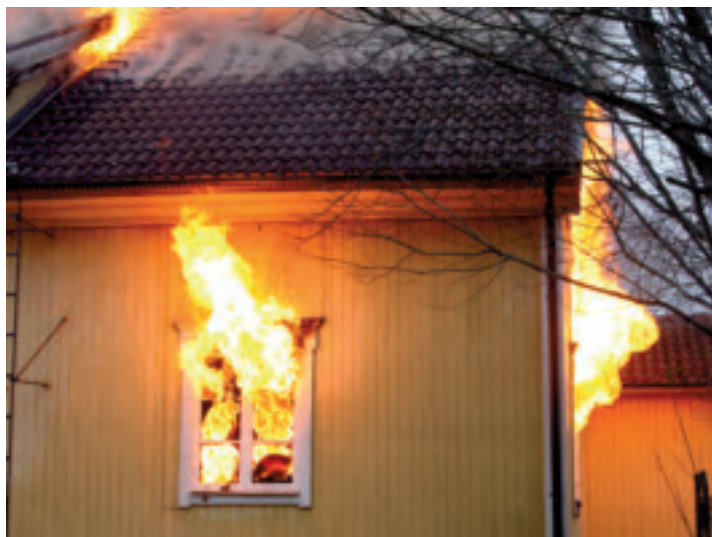
Bild 28. En fullt utvecklad brand i en villa. Lågor slår ut genom den övre delen av fönstret medan luft sugts in genom den nedre delen.

Före övertändningen är det mängden bränsle som styr brandens intensitet, men efter en övertändning är det mängden syre som styr. Efter en övertändning uppstår något som kallas för en fullt utvecklade brand vilket innebär att allt i rummet brinner. En fullt utvecklade brand kan pågå i flera timmar och varar normalt till dess att bränslet tar slut om branden inte släcks först. När en brand är fullt utvecklade kan inte alla brännbara gaser som bildas förbrännas inne i en byggnad eftersom syret där inne inte räcker till. Därför kommer en del av gaserna att fatta eld först när de har pressats ut ur huset (bild 28). Detta innebär att lågor slår ut ur fönster eller andra öppningar under och efter en övertändning.

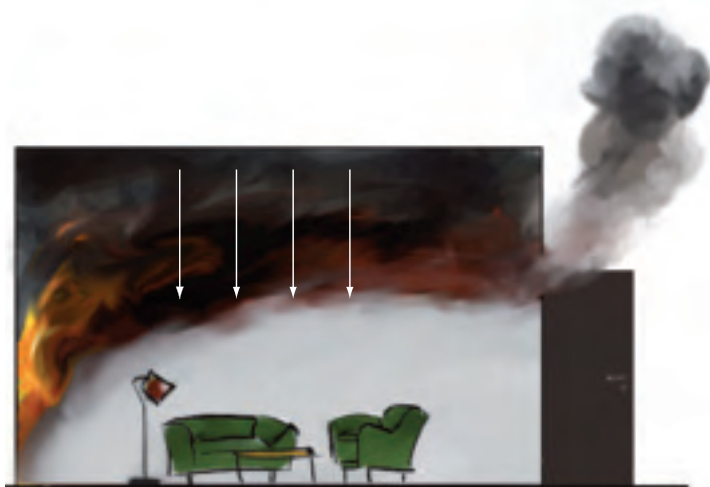
Figur 26. En brand där varma brandgaser samlas i taket och börjar ge strålning mot saker i rummet.

Figurna 26 och 27 visar ett brandförlopp från det tidiga brandförloppet till skedet precis innan en övertändning.

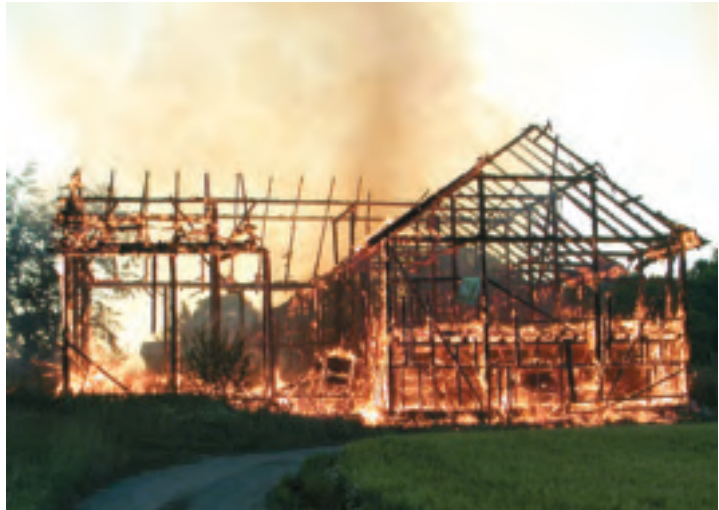
Bild 29. En brand som börjat avta i en byggnad.

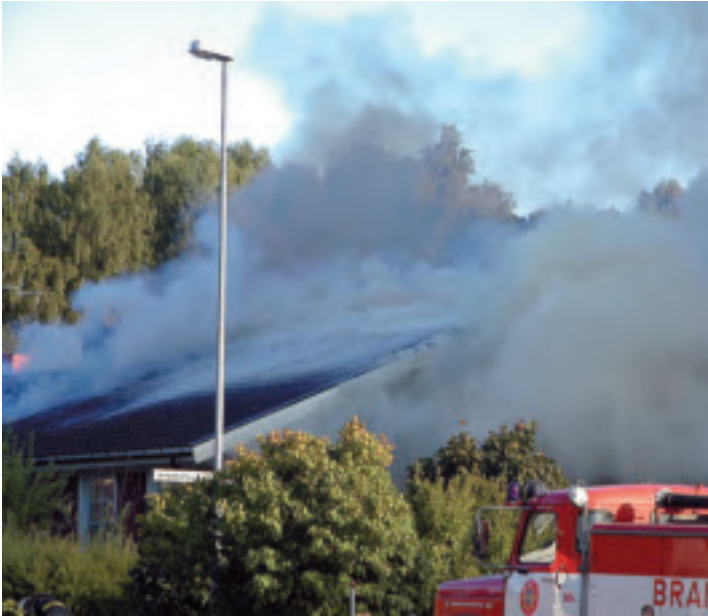
Bild 30. En ventilationskontrollerad brand.

förutsättningarna. Bild 30 visar en brand i ett bostadshus där syret är begränsat.

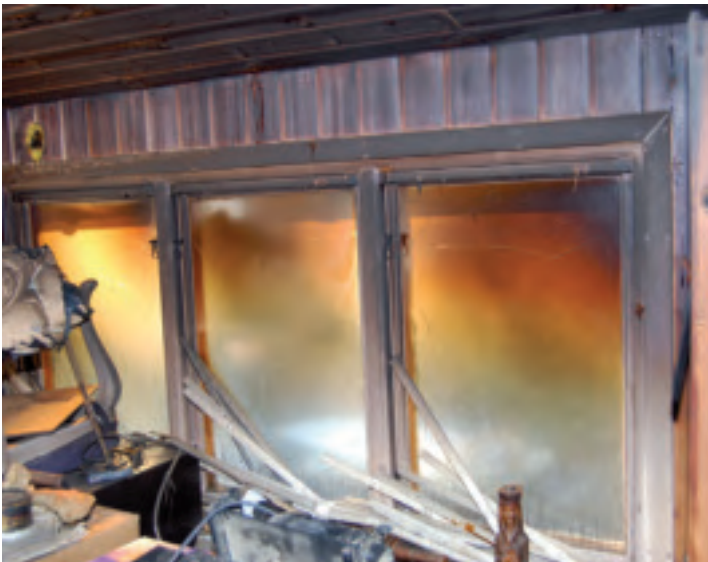
Bild 31. Fönster som tjära samlats på i samband med en brand som varit ventilationskontrollerad.

När en brand utvecklas i ett rum där alla fönster och dörrar är stängda kommer syret i rummet att minska under tiden det brinner. Om det inte tillförs nytt syre genom att exempelvis ett fönster går sönder kommer brandens fortsatta utveckling att regleras av tillgången på syre. Efter en tid minskar effekten från branden och temperaturen går ner. Detta visas i figur 31 med en kurva för en brand som avtar på grund av syrebrist, och en annan kurva för en standardbrand. Om syret är begränsat är det inte ovanligt att det bildas glödbränder eller att branden självslocknar. En glödbrand kan pågå länge, och eftersom förbränningen är ofullständig bildas det mycket tjära. Om man ser mycket tjära på fönstren efter en brand är det tecken på en ventilationskontrollerad brand där brandförloppet har avtagit på grund av syrebrist (bild 31).

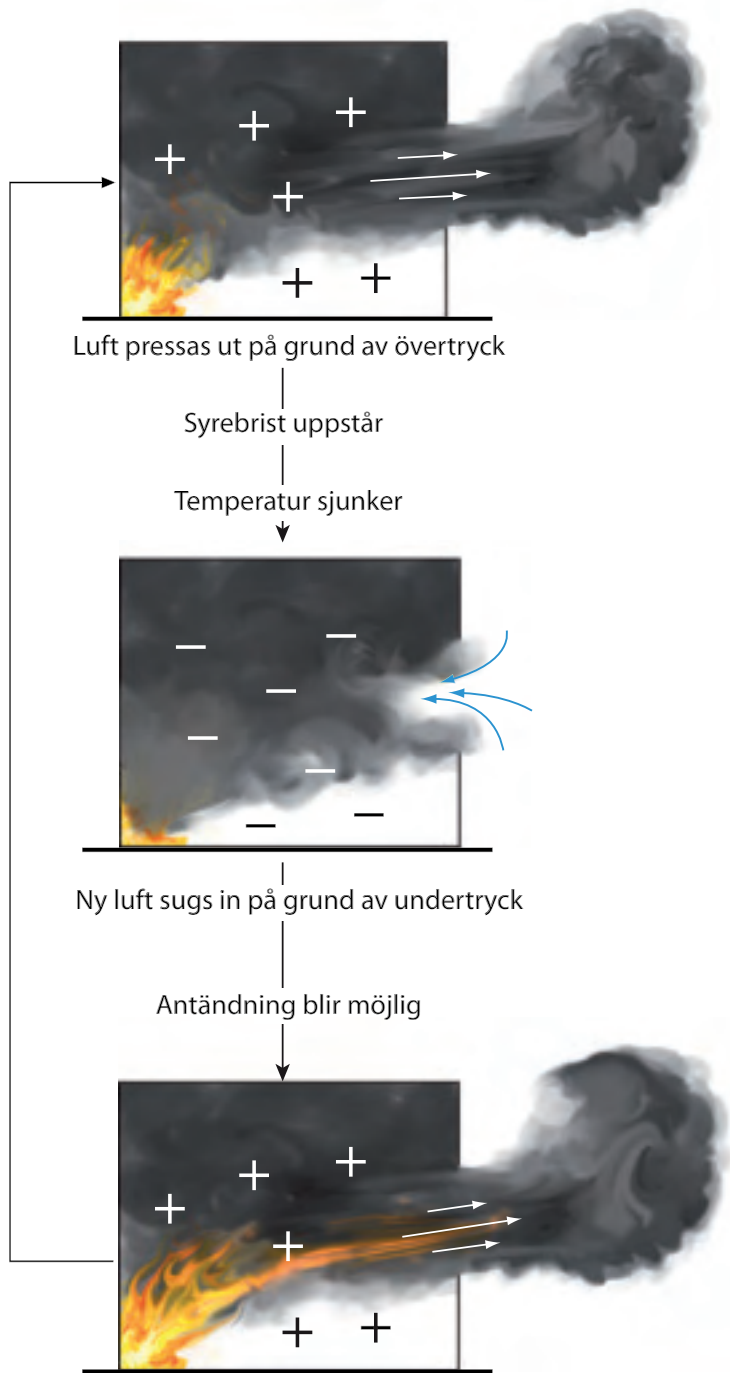
Figur 32. Ett brandförlopp som pulserar, vilket innebär att brandgaser trycks ut när det är övertryck i rummet. Detta leder till syrebrist så att temperaturen sjunker och syre sugas in. Därmed ökar branden och trycket stiger osv.

flamma upp igen. Därmed ökar trycket och brandgaser pressas ut från rummet, och om öppningarna fortfarande är små kommer branden återigen att avta på grund av syrebrist. När branden sedan dämpas kan luft återigen sugas in genom att trycket sjunker osv. Detta brukar kallas för att branden pulse-rar, vilket framgår av figur 32.

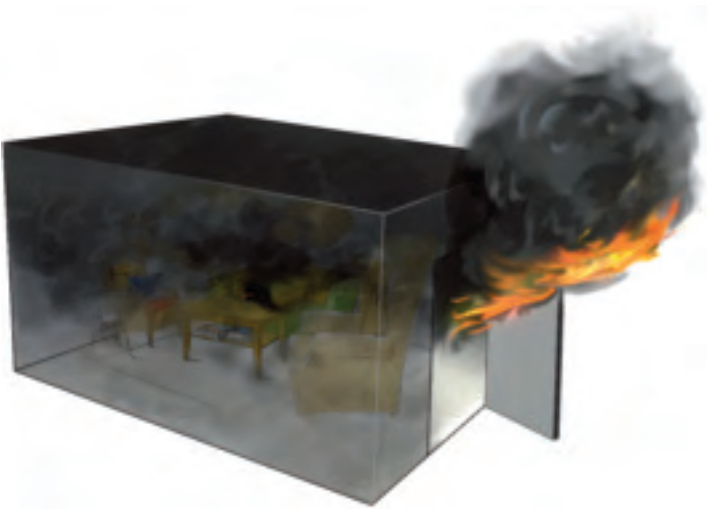
Figur 35. Brandförloppet återupptas när luft (syre) sugns in. Med syret bildas en brännbar blandning som kan antändas av en tändkälla.

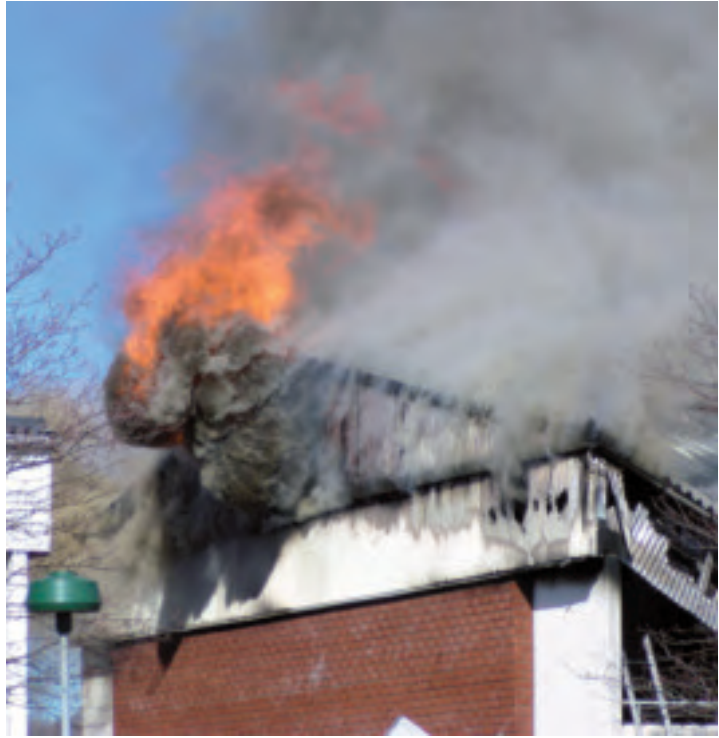
Bild 33. Brandgaser som självantänder i kontakt med luft.

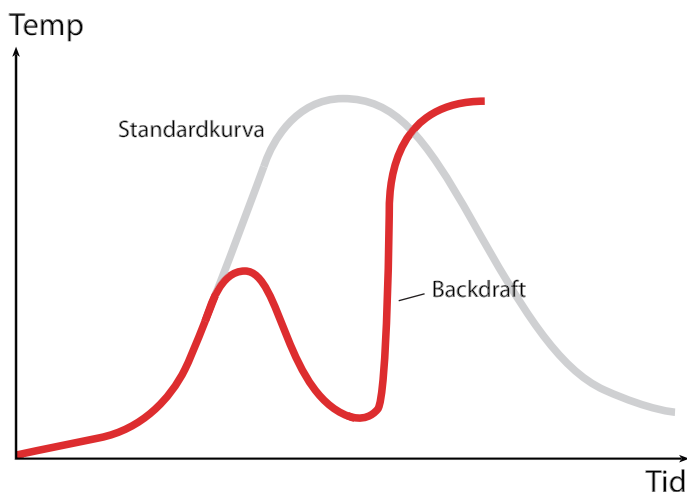
Figur 38. En kurva för en backdraft i förhållande till en kurva för en standardbrand.

En backdraft kan inträffa om en brand utvecklas i ett rum där alla öppningar är stängda och om branden sedan avtar kraftigt på grund av syrebrist. Det som händer är att branden har minskat syret i brandrummet eftersom fönster och dörrar har stått emot branden, och de brännbara gaserna förbränns då inte utan ökar hela tiden. Dessutom bildas mer brännbara gaser på grund av den höga temperaturen. Om sedan luft tillförs rummet, exempelvis genom att ett fönster öppnas eller går sönder, kommer den inkommande luften att blandas med de brännbara gaserna. Inom en del av rummet skapas då en blandning av brännbara gaser och syre som är i brännbarhetsområdet, dvs. en förblandad gas där proportionerna mellan bränslet och syret är de rätta för att de ska kunna förbrännas. I resten av rummet finns det dock för lite syre för att gasen ska kunna förbrännas. Om denna brännbara blandning sedan antänds i rummet kommer nästan alltihop att fatta eld på samma gång, vilket leder till en kraftig tryckökning i rummet. Detta kallas för en backdraft. Figur 38 visar en kurva för en backdraft i jämförelse med en kurva för en standardbrand.

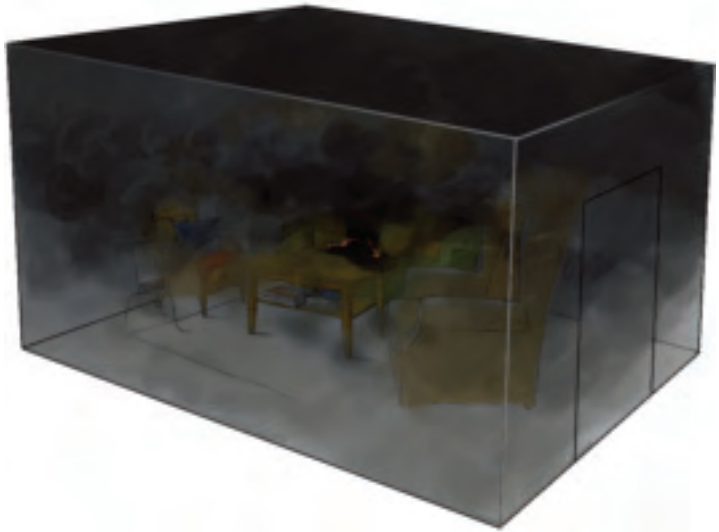
Figur 39. En brand som slocknat på grund av syrebrist.

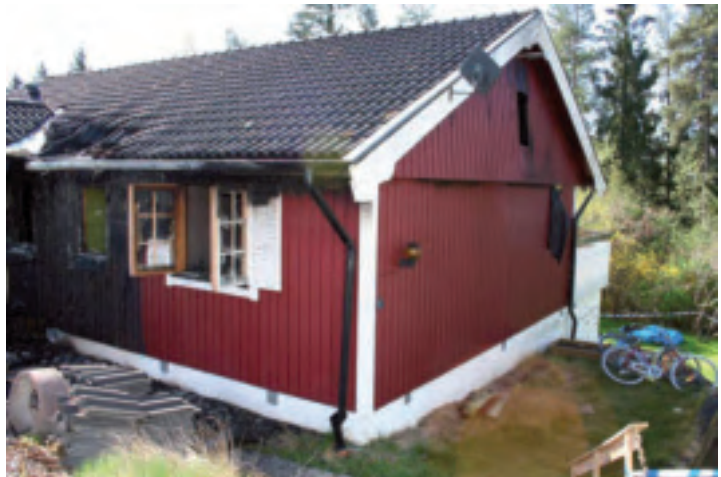
Bild 34. En husgavel med skador som uppstått genom en brandgasexplosion. När det brann utomhus runt farstun kom brandgaserna in på vinden via takfoten och antändes sedan. Gaveln mot vinden har delvis tryckts ut.

brandrummet. Vidare är temperaturen normalt lägre på de brandgaser som antänds vid en brandgasexplosion. Bild 34 och 35 visar skador efter en brandgasexplosion som inträffat på vinden på en villa.

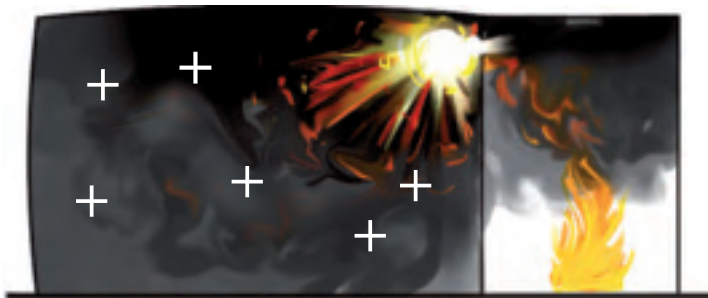
Figur 43. Antändning av brandgaser i ett angränsande rum till brandrummet.

brandrummet tränger in till angränsade utrymmen genom exempelvis otäta genomföringar. En genomföring är ett hål som tas upp i exempelvis en vägg för att kunna dra igenom elledningar eller vattenledningar. Om det inte tätas ordentligt runt ledningarna kan rök spridas mellan olika rum genom väggen. Gaserna samlas i utrymmet och blandas med luften så att det bildas en brännbar blandning som antänds (figur 43). Gasen kan exempelvis antändas av gnistor, glöd, elektricitet eller liknande. Ju större ansamling av den brännbara blandningen och ju mindre öppningar som finns från utrymmet, desto högre blir trycket vid brandgasexplosionen. I detta fall behöver inte gaserna vara varma utan de har vanligen kylts ner en del i samband med att de lämnade brandrummet. En brandgasexplosion kan exempelvis inträffa i dolda utrymmen, som ovanför ett undertak.

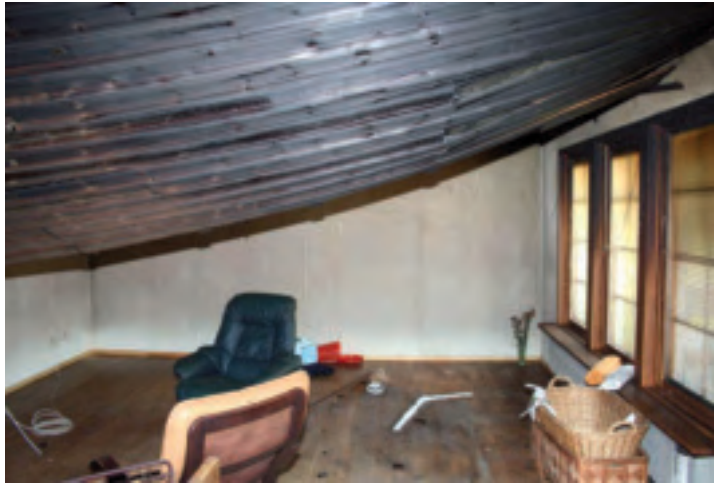
Bild 35. Skador efter en brandgas-explosion på vinden. Innertaket i vardagsrummet har tryckts ner av det tryck som byggdes upp på vinden.

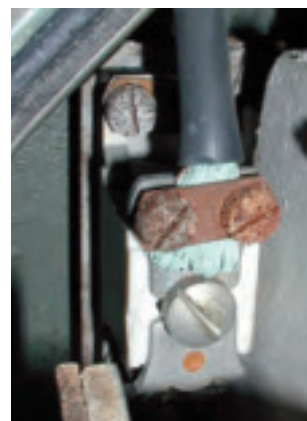
Bild 37. En anslutning där en glappkontakt eller ett avbrott har uppstått. Ledaren är en PEN-ledare där kopplingen har börjat rosta och ledaren börjat ärga.

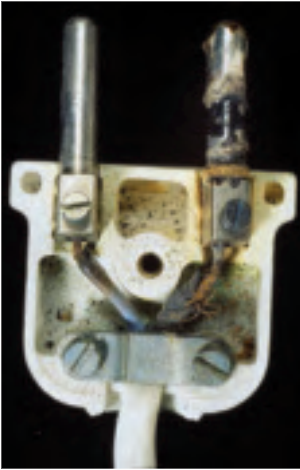
Bild 38. En stickpropp där glappkontakt uppstått. Den högra anslutningen visar tydliga smältskador efter värmeutveckling. En glappkontakt har även uppstått i den vänstra anslutningen som har smältskador och missfärgad isoleringen på ledaren. Glappkontakt har uppstått på båda ledarna.

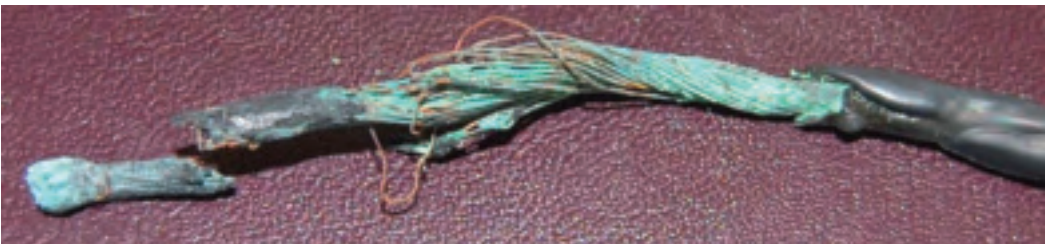
Bild 39. En närbild av änden på den flerkardelig ledaren. En flerkardelig ledare innebär att ledaren består av flera koppartrådar i stället för enbart en.

En skada efter en glappkontakt visar ofta en skarp gräns mellan det oskadade materialet och den smälta delen på ledaren

En glappkontakt kan också synas på en ledare som en ”bubbla” av koppar i änden på ledaren medan de övriga ledarna är intakta. Det är en skarp gräns mellan ”bubblan” där ledaren har smält och den i övrigt oskadade ledningen (bild 39 och 40). Denna skada är ett tecken på gnistbildning som kan uppstå vid

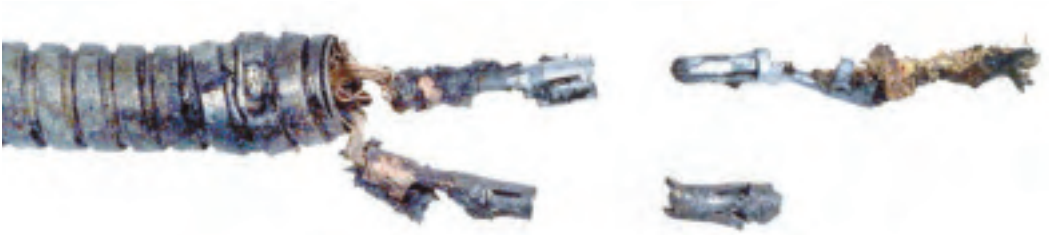
Bild 40. En ledare som varit inkopplad genom en jordfelsbrytare där glappkontakt uppstått.

en glappkontakt. Skadan särskiljs från en brandvärmeskada genom att en sådan normalt inte har en skarp gräns utan är mer utdragen. En skada efter en glappkontakt kan dock förväxlas med en legeringsskada, eftersom legeringsskador också kan ha skarpa gränser.

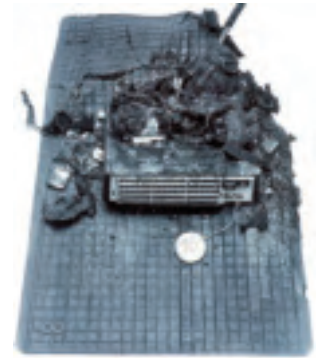
Bild 42. Kupévärmaren som det brunnit i.

En brand uppstod i en kupévärmare, vilket framgår av bild 42. Kupévärmaren undersöktes, och i en kabel som innehöll två ledare upptäcktes en skillnad i brandskadorna på ledarna. Kopplingen utgjordes av stift och hylsa, men skadorna på dessa var olika för de två anslutningarna. Den ena anslutningen som bestod av ett stift och en hylsa hade mer skador än den andra anslutningen, vilket framgår av bild 41. En glappkontakt i denna anslutning hade alltså lett till värmeutveckling, och senare en brand.

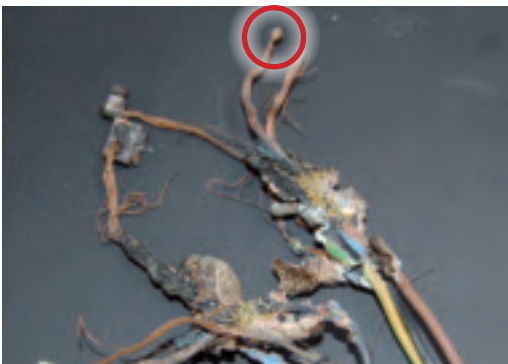
Bild 43. En elkabel där en brand startat på grund av en glappkontakt. Glappkontakten syns inom den röda cirkeln.

Nedan visas ett exempel på en brand som startat i anslutningen till en elkabel. Bilderna visar de smältskador som uppstod i samband med glappkontakten.

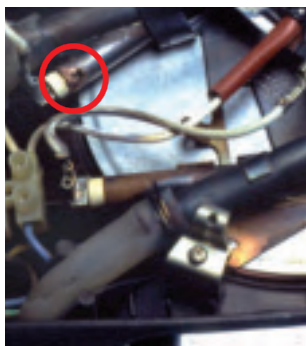
Bild 45. Kaffebryggaren där jordfelet uppstod. Platsen där detta inträffade visas av den röda cirkeln.

Strax efter att en person satt på kaffebryggaren hemma i sin lägenhet började det brinna i en vägg i lägenheten. En ljusbåge i kaffebryggaren hade orsakat ett hål i ett värmeelement, vilket framgår av bild 45. Detta medförde att det blev en överledning mellan värmetråden i värmeelementet och dess jordade hölje. Eftersom skyddsledaren inte var ansluten i gruppcentralen kunde inte strömmen ledas tillbaka den vägen som den borde. I stället gick strömmen till det uttag där kylskåpet var anslutet (figur 45), vilket gjorde att kylskåpets hölje blev spänningssatt. Kylskåpet och kaffebryggaren var säkrade med samma säkring. Intill kylskåpet fanns ett vattenledningsrör som var i kontakt med kylskåpet, och därför blev även vattenledningsröret spänningssatt. Detta vattenledningsrör var i sin tur i kontakt med ett isolerat vattenledningsrör där isoleringen hölls på plats av en najtråd (bild 46) med liten area. Då naj-

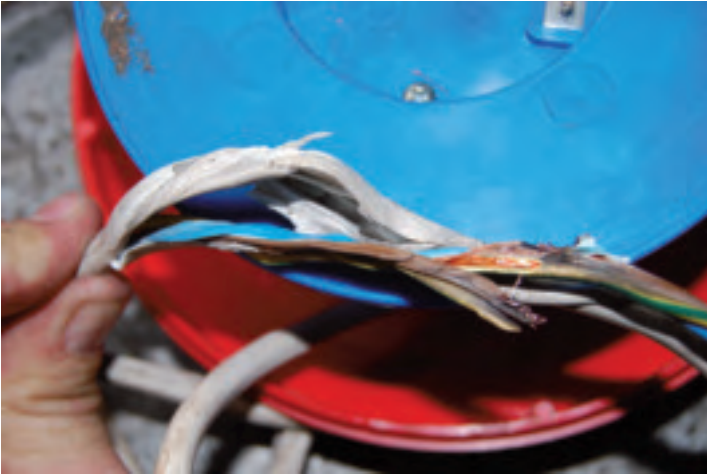
Bild 47. En kabel som har utsatts för överbelastning. På kabeln syns att isoleringen har smält runt ledarna i kabeln och att de inte längre har en rund form. Ledarna har också svärtats på ett område som var innanför den vita yttre isoleringen. Den vita isoleringen var mest skadad på insidan. På bilden har isoleringen skurits upp.

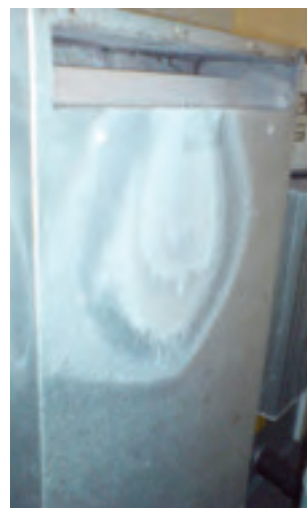
Bild 48. Baksidan av en torktumlare där det börjat brinna på grund av överhettning. I detta fall hade kontaktorn fastnat i slutet läge till värmeelementen och de hade varit påslagna hela tiden. Det syns tydligt att det varit varmt på insidan av skyddsplåten.

För att se om en brand har orsakats av överhettning kan man studera brandbilden för att se hur det ser ut där branden började. Ett sätt är att titta på hur höga temperaturerna har varit på olika platser, t.ex. genom att se om färgen skiftar på ett och samma material (bild 48) eller om sot är bortbränt inom ett område. Detta behöver dock inte betyda att överhettning orsakade branden, utan det kan också vara ett tecken på att det lokalt i området har brunnit mer än på andra platser.

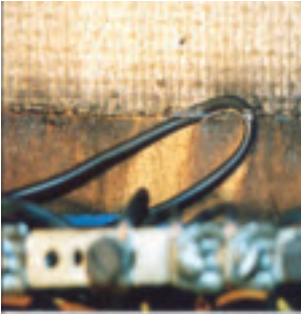
Bild 49. En ledare som blivit klämd mellan väggen och kåpan till en elcentral. Den skada som uppstått på kabeln skulle ha kunnat orsaka en brand.

blir hoptryckt (bild 49). Överledning kan också uppstå om en kabel blir klämd och isoleringen runt metalledarna försvagas, även kallat kallflytning⁷⁵, så att strömmen kan ta en annan väg. En kallflytning beror på att isoleringen runt ledaren tappar sin ursprungliga form genom tryck eller någon annan inverkan utan att den värms upp. Det kan leda till att isoleringen på någon plats blir tunnare än vad den egentligen ska vara, och om isoleringen blir tillräckligt tunn mellan exempelvis två klämda ledare kan strömmen ledas över mellan ledarna på den platsen. En brand kan då uppstå. Ett annat exempel på överledning är om ett metallföremål anslutet till jord av någon anledning skär in i en kabel och kommer mot en strömförande ledare.

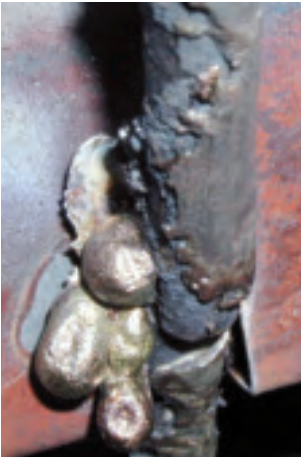
Bild 50 A. Skador som har orsakats av ljusbågar. För att hindra brandutvecklingen krävdes att strömmen bröts till ledningen. En jordfelsbrytare hade sannolikt brutit strömmen vid den här skadan.

- spänningarna kan vara högre än 400 V
- det kan bli höga strömmar (bild 50 A)

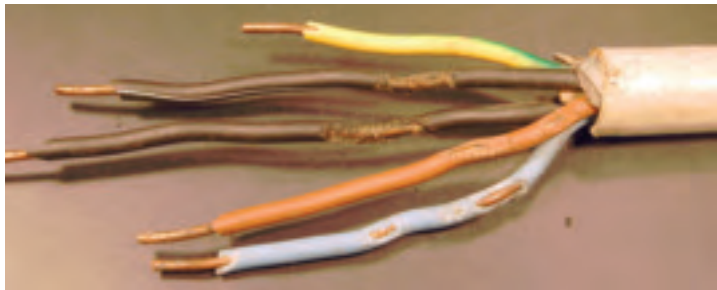
Bild 50 B. En kabel där det har uppstått överledning. En mus eller råtta har förmodligen gnagt på ledarna. Smältskador i form av små bubblor syns på några av ledarna.

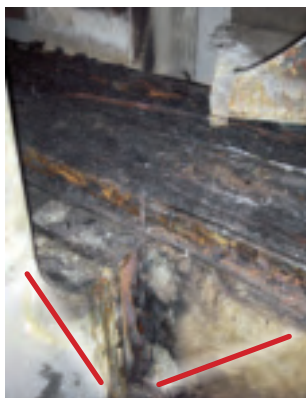
Bild 62. Brand-V:et visade var den troliga primärbrandplatsen fanns. I överkant på bilden syns en kabelstege som är kraftigt bränd.

ner i en isolering (se bild 62) där en elkabel gick ner i isoleringen. Elkabeln undersöktes, både i isoleringen och på en annan plats utanför isoleringen. Utanför isoleringen kunde man se att kabeln hade fått en så kallad kallflytning, vilket framgår av bild 63. Det var därmed fullt möjligt att det uppstått en brand i kabeln där den går genom isoleringen eftersom temperaturen i kabeln blev högre där än utanför isoleringen. Det finns också uppgifter om problem med kallflytning i just denna kabel som var tillverkad på 1970-talet.

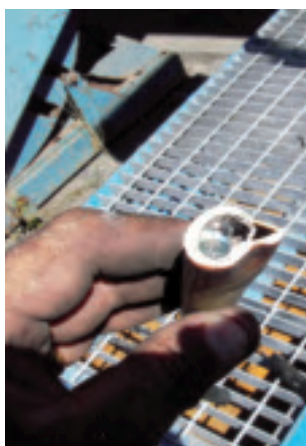
Bild 63. Kabeln som det uppstått kallflytning i. Som syns på bilden är de metalliska ledarna nära varandra.

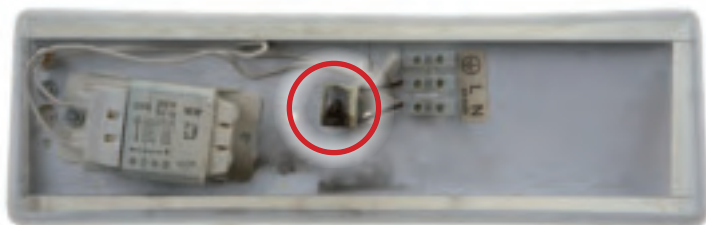
Bild 64. En armatur där det varit ett brandtillbud i kondensatorn, orsakat av överspänning. Ett avbrott i PEN-ledaren visade att överspänning hade orsakat branden.

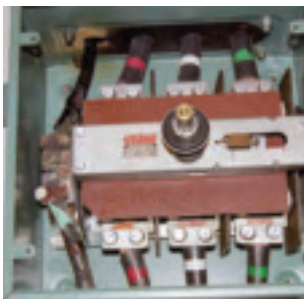
Bild 65. Brytaren för huvudledningen (stigarledningen). Till vänster syns PEN-ledaren där avbrottet var. Ledningarna är smälta på båda sidor om kopplingen vilket visar att det varit en glappkontakt.

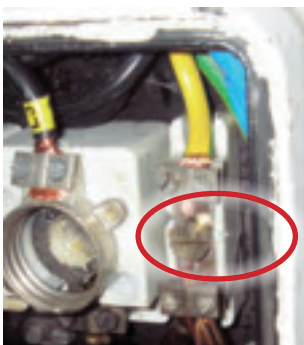
Bild 66. En koppling för en PEN-ledare där porslinet har spruckit, vilket lett till en brand i en bostad. Vid detta tillfälle har isoleringen lossnat på den undre PEN-ledaren för att den var gammal. Detta hade dock inget med brandsaken att göra vid detta tillfälle.

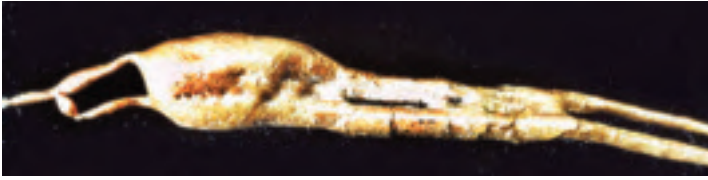
Bild 68. En brandvärmeskada som uppstått mellan två stycken enkardeliga kopparledare.

Brandvärmeskador uppstår när en elektrisk ledare blir så varm att den når smältpunkten eller ännu högre. Om en brandvärmeskada hittas vid en brand kan man inte utesluta att det från början funnits en kortslutningsskada som utsatts för höga temperaturer och därför ändrat form. En brandvärmeskada kan förväxlas med en kortslutnings- eller legeringsskada om den inte undersöks ordentligt, och det kan kräva mycket kunskap för att avgöra vilken typ av smältskada det är. Olika brandvärmeskador visas i bild 68 till och med bild 71.

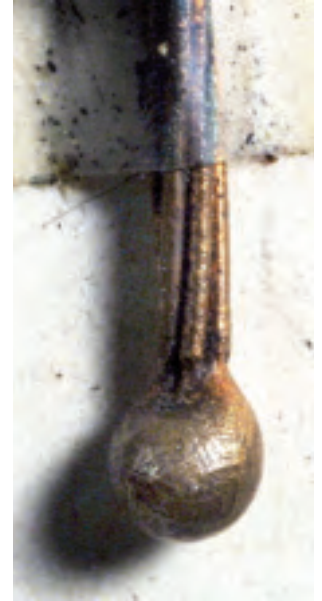
Bild 70. En brandvärmeskada.

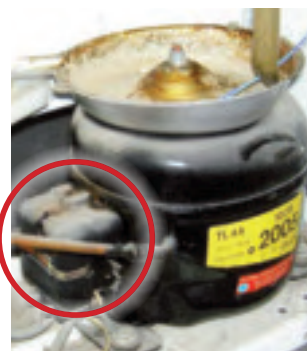
Bild 80. Startreläets placering på en kompressor. Kompressorn sitter normalt nere vid golvet på baksidan av en kyl eller frys. Startreläet är markerat med cirkeln.

Om en kolbrygga har orsakat en brand går det att konstatera genom att mäta resistansen mellan kontakterna för att se om ledningsförmågan har ökat genom kolbildning och om det inte längre är isolerat mellan dem.⁸⁴ Ett annat sätt är att noggrant undersöka plasten för att se om det bildats en linje eller en spricka mellan kontakterna.⁸⁵ En sådan linje bildas lätt i vissa plaster såsom bakelit.⁸⁶ Om branden verkligen började i området kan man se kolbildningar inne i exempelvis en kopplingsdosa och att det varit varmt på alla sidor runt om anslutningen. Genom att undersöka brandskadorna i exempelvis en kopplingsdosa kan man avgöra om värmen kom utifrån eller inifrån. På bild 78 och 79 syns brandskador i ett startrelä där branden började på grund av gnistbildning. Startreläet fanns på en kompressor som framgår av bild 80.

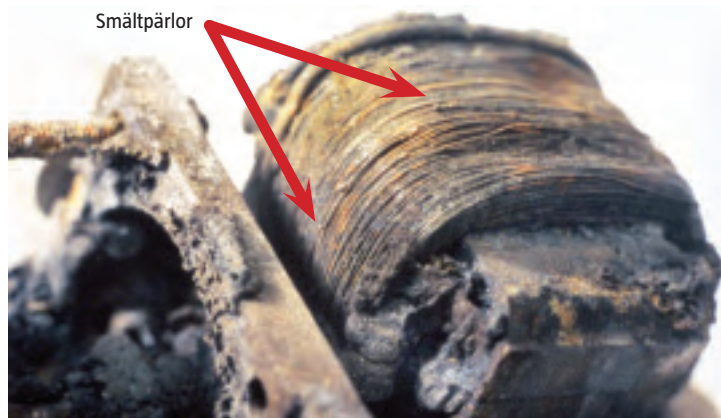
Bild 81. En spole som orsakat en brand i en diskmaskin. Spolen satt i en avloppspump. Branden har orsakats av att det blivit en överledning mellan lindningsvarven i spolen vilket har lett till överhettning. Detta syns genom små smältpärlor som finns på lindningen.

tansen blir lägre, och spolen blir varmare än normalt vilket kan orsaka en brand. Bild 81 visar smältskador på en spole vilket är ett tecken på att det uppstått en varvkortslutning.

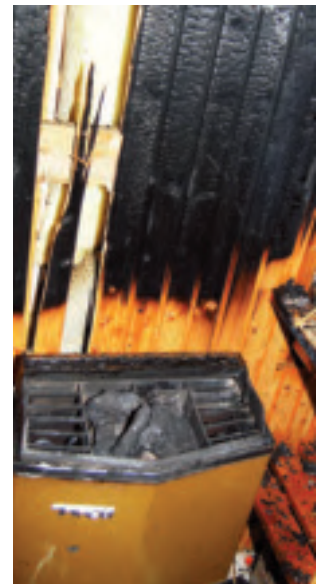
Bild 84. Bastuaggregatet där branden började.

ringar) som var frånslogna slogs till igen. Efter ett tag kändes röklukt och man kunde snart konstatera att det kom rök från bastun, trots att de boende i villan aldrig hade använt den utan i stället förvarade saker i utrymmet. De boende och senare räddningstjänsten lyckades begränsa branden till bastun och utrymmet intill. Manöverpanelen till bastun fanns utanför och den hade ett vred för av och på samt ett vred för att reglera temperaturen. Efter branden kunde man konstatera att bastun var påslagen på manöverpanelen och att värmen från bastuaggregatet hade antänt föremålen när säkringarna slogs till. Ett tydligt brand-V syntes på väggen i bastun (bild 84).

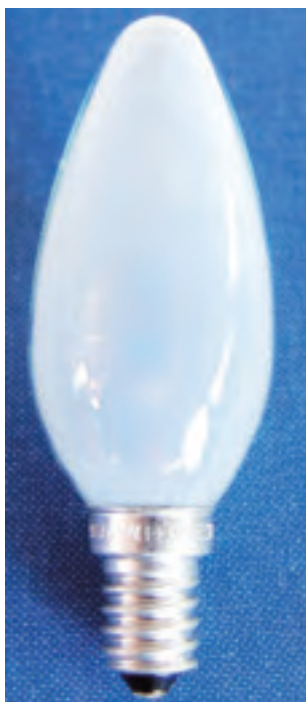
Bild 86. Kronljuslampa.

Klotlampor (bild 85) och så kallade kronljuslampor (bild 86) kan orsaka bränder vid lägre effekter än "vanliga" glödlampor eftersom avståndet från glödtråden till lampgloben är mindre och ytan därmed blir varmare. Många bränder orsakas av lampor som av någon anledning faller ner i en säng eller liknade. Andra brandorsaker är skrivbordslampor med halogenlampor, klämspottar som har ett fjädrande klämfäste, och så kallade uplight-lampor. I det sist nämnda fallet är det oftast gardiner eller något annat brännbart material som av någon anledning har ramlat ner över lampan och som till slut fattar eld. Enbart i Malmö inträffade under en period fyra lägenhetsbränder av denna orsak. Vid ett av tillfällena hade den boende hängt gardinen över lampan för att putsa fönstret och sedan glömt bort det.

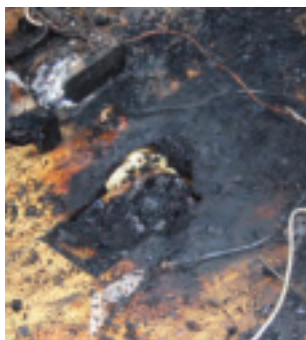
Bild 95. Hålet i golvet där sollampan "kolat" igenom.

brinna och brandskadorna blev kraftiga i sovrummet där lampan legat. Hela villan fick mycket kraftiga rökskador. Sollampan hade varit tillslagen i IR-läge (värmeläge) och i det här fallet hade sollampan "kolat" ner genom trägolvet (bild 95). En undersökning av elkabeln till lampan visade en kortslutningsskada på kabeln cirka 20 cm från lampan. Detta stärkte ytterligare bevisen att lampan hade orsakat branden eftersom all el i rummet var säkrad med en säkring. Det kunde därför bara bli en kortslutningsskada i rummet och den kan som i det här fallet ge en indikation på vilket område branden börjat i. Branden bör alltså ha startat i närheten av kortslutningen som var en sekundär brandskada. Branden hade därmed i ett tidigt skede nått kabeln till lampan, vilket medförde att ledarna smälte ihop och en kortslutningsskada uppstod.

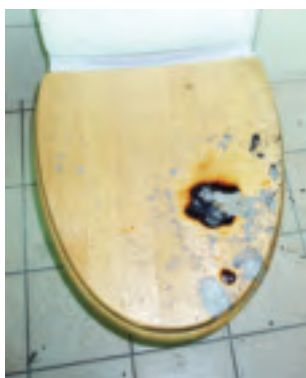
Bild 97. Toaletten i badrummet. En av lamporna i spotlightsen hade lossnat och ramlat ner på toalettstolen.

I en villa i södra Sverige renoverades badrummet 2003–2004. I juni 2007 brann det i villan och branden hade börjat i taket i badrummet (bild 96) där en fackman hade installerat spotlights. Lamporna matades med en spänning på 230 V och hade en effekt av 50 W styck. Totalt monterades sex stycken spotlights i taket och alla var monterade i plastkoppor. Taket bestod, från badrummet mot vinden sett, av träpanel, gips, träpanel och isolering. När branden upptäcktes var lamporna inte tända. Brandorsaken bedömdes vara en torrdestillation av träet runt lamporna vilket gjort att träet till slut hade antänts. Eftersom kopporna var av plast kunde branden också spridas upp på vinden. Vid detta tillfälle löste både jordfelsbrytaren och säkringen till lamporna ut, men det hjälpte inte eftersom branden började i träet när temperaturen blivit så hög att träet antänts. Vid branden lossnade en av lamporna i dessa spotlights och ramlade ner på toalettstolen (bild 97). Som tur var utvecklades det ingen brand där.

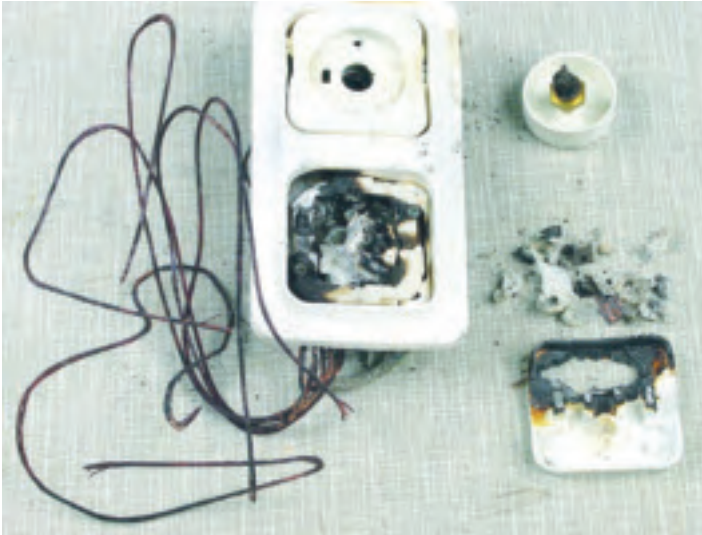
Bild 98. En dimmer som har brunnit.

spänningen i belysningen lägre när en del spänning förbrukas i dimmern. Denna spänning över dimmern omvandlas till värme i motståndet, och ett problem med denna dimmertyp är vart värmen ska ledas. Ju mer dämpad belysningen är, desto högre är motståndet i dimmern, vilket alltså innebär att värmeutvecklingen i dimmern är högre. Sådana dimrar har orsakat flera bränder.

En annan typ av dimmer har en elektronisk styrning med en halvledarkomponent som släpper fram strömmen under en viss del av växelströmsperioden. Metoden innebär att värmeutvecklingen i dimmern blir lägre. En sådan dimmer passar bra för glödlampor men lysrör måste vara anpassade för denna dimmertyp för att inte ska skadas. Bild 98 visar en dimmer som det brunnit i.

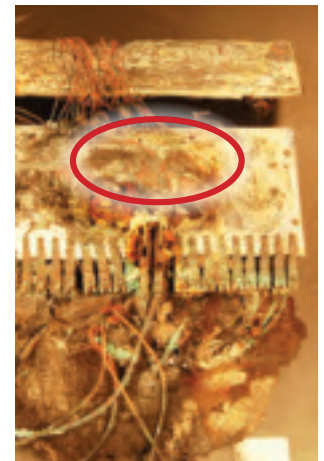
Bild 99. Ett kretskort i en diskmaskin som det börjat brinna på. Branden har börjat i den röda ringen.

- eller trä, har fallit ner på värmeelementen i diskmaskinen
- Nivåvakten har fått ett fel som gör att nivåvakten börjat brinna eller att maskinen fortsatt programmet utan att ta in något vatten. En nivåvakt reglerar hur mycket vatten som maskinen tar in.
- Komponentfel på kretskort (bild 99 och 100).
- Varvkortslutning i de spolar som öppnar och stänger vattenflödet.
- Brand i programverk.

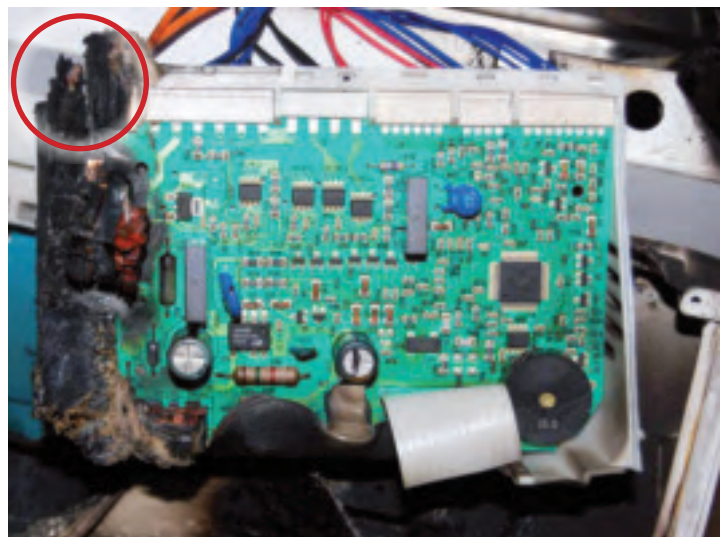
Bild 102. Kretskortet som det brunnit. En röd cirkel visar kontakten där branden startat.

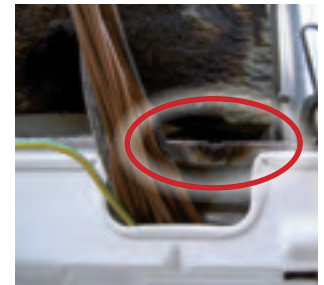
Bild 103. Det har blivit en urgröpnung i metallkanten där den varit i kontakt med de strömförande ledarna. Ledarna och metallkanten syns i den röda ringen.

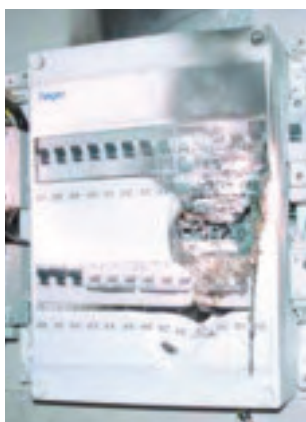
Bild 106. En elcentral där branden börjat för att en skruv inte varit åtdragen, se bild 107. Detta ledde till en glappkontakt och en brand i elcentralen som följde.

- Dålig kontakt mellan skruven och skenan i en koppling. Skenorna är oftast placerade under säkringarna, och då kan det vara svårt att veta om det blivit en bra kontakt. Det finns en risk för att skenorna inte hamnar mellan skruven och det som skenan ska skruvas mot, utan skenans u-formade anslutningsbleck kan i stället hamna ovanpå skruvskallen. Detta kan leda till en glappkontakt vilket också har hänt i elcentralen på bild 105. Det kan även förekomma att skruven inte har dragits åt tillräckligt hårt, som i elcentralen på bild 106 och 107.

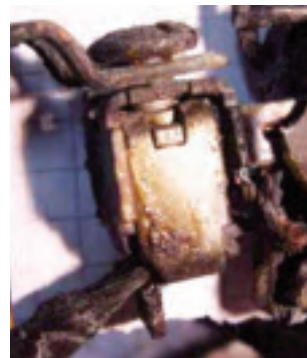
Bild 107. Skruven som inte varit åtdragen i automatsäkringens.

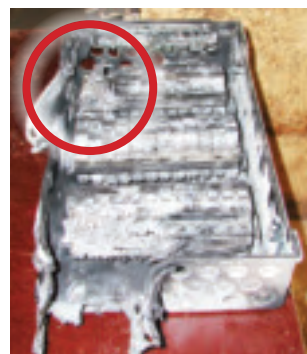
Bild 108. En elcentral där branden börjat i huvudbrytaren. Huvudbrytarens placering framgår av den röda ringen.

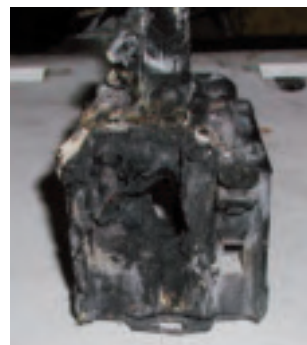
Bild 109. En huvudbrytare som det börjat brinna i.

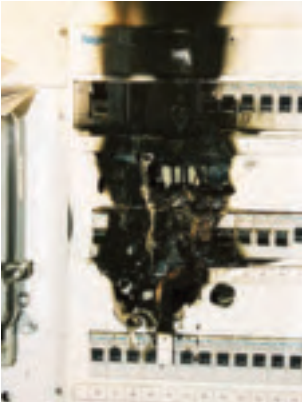
Bild 110. Elcentralen där det börjat brinna på grund av en vattenläcka.

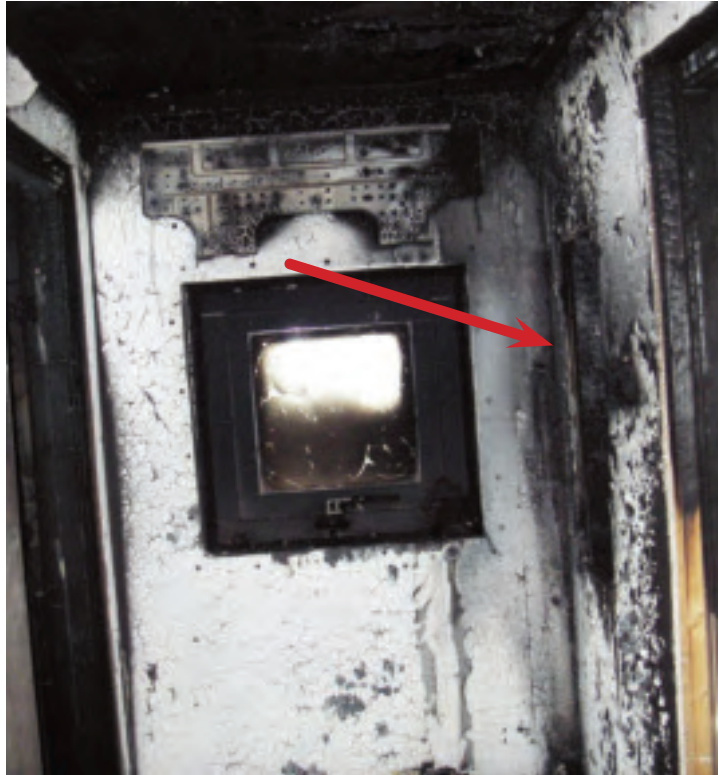
Bild 111. Som syns på bilden är rummet kraftigt brandskadat och utifrån brandbilden är det svårt att avgöra var i rummet branden började. Det syns att branden varit kraftig och att brandskadorna är låga. Med anledning av att en brand sprider sig mycket snabbare uppåt än nedåt är det alltid intressant att undersöka de lägsta brandskadorna för att se om branden börjat där.

helt bortbränd efter branden och rummet hade mycket stora brandskador (bild 111). I rummet fanns även annan elektrisk utrustning. Eftersom det inte fanns någon isolering i väggen vid elcentralen började utredaren misstänka att kondens hade uppstått i ledningsrören till elcentralen. En kontroll gjordes på vinden ovanför elcentralen och där visade det sig att rör från elcentralen hade lagts ovanpå isoleringen (bild 112). En del rör innehöll elledningar medan andra var oanvända och hade dragits upp till vinden utan att dras vidare. När varmluft steg upp i rören till vinden hade den kylts av och bildat kondens, vattnet rann tillbaka ner i rören till centralen. Rör för el ska dras under isoleringen och inte ovanpå som i det här fallet.

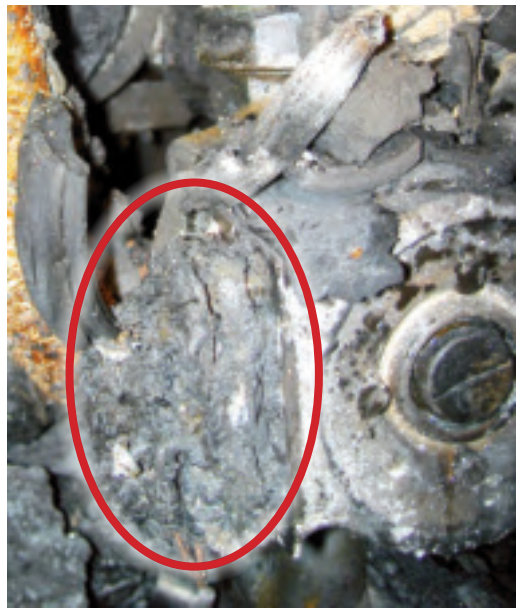
Bild 118. Anslutningsplinten på cirkulationspumpen.

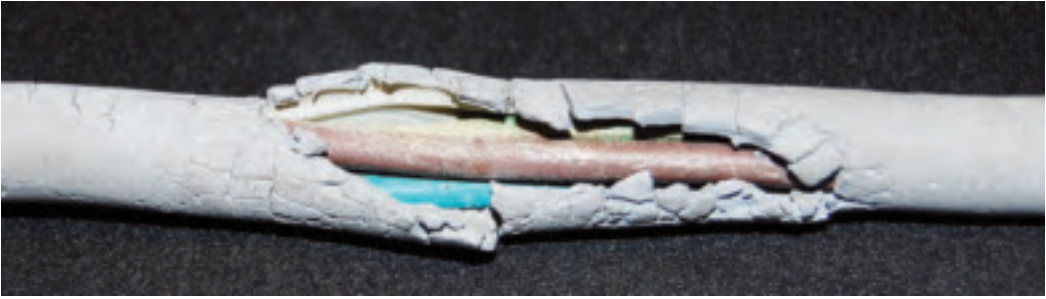
Bild 120. En ledning med gummiisolerings som börjat falla sönder på grund av åldrande.

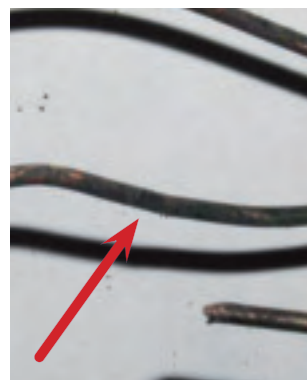
Bild 122. De tre ledarna som fanns i kabeln. Den röda pilen visar var smältskadan på fasledaren hittades.

Kabeln som var en så kallad kuloledning med tre ledare som vardera hade en area på $1,5 \text{ mm}^2$. Undersökningen visade att ledningarna var oskadda utöver skadorna i primärbrandområdet. Kabeln hade ingen påverkan av åldrande eller av något annat som hade kunnat bryta ner den. Primärbrandområdet visade att skyddsledaren gått av, och på fasledaren hittades en smältpärla som visade att det inträffat en ljusbåge och en överledning (bild 122). I detta fall användes en lupp för att under-

söka smältpärnan. Från den plats där smältskadan hittades var kabeln förkolnad några decimeter i vardera riktningen.

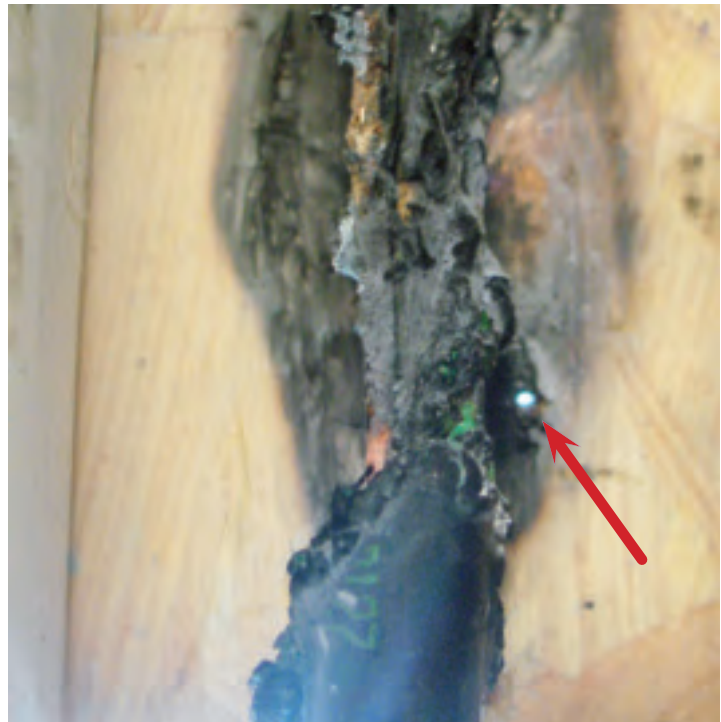
Bild 123. En bit av det blå plaströret syns i bildens nederkant. En pil visar hålet där skruven har trängt in i väggen och startat branden.

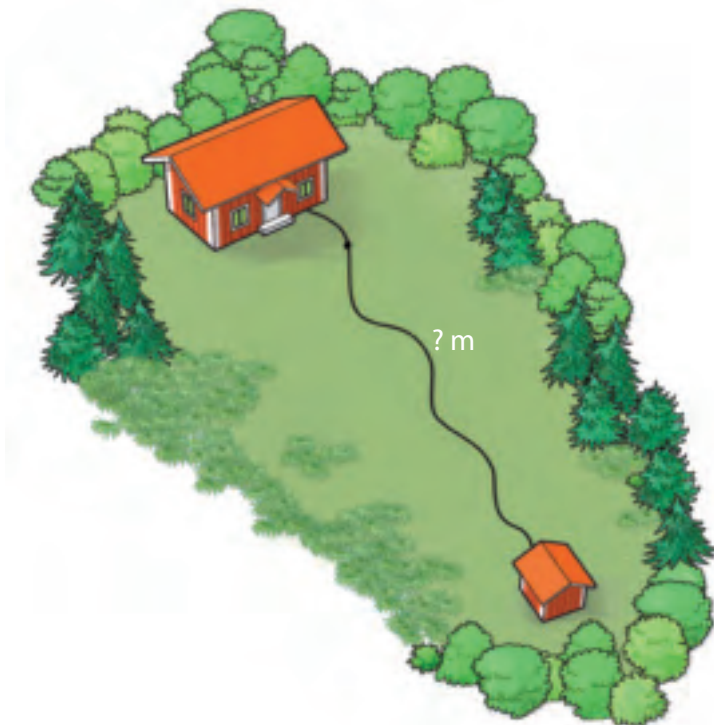
Figur 51. Ledningen får inte bli för lång.

Om en elledning är tillräckligt lång finns det en risk att resistansen blir så hög i ledningen att säkringen inte löser ut vid en ren överledning (kortslutning). Detta visas i figur 51. Förutsättningen är att överledningen inträffar tillräckligt långt från säkringen eller från transformatorn. För en gruppleddning som går mellan en gruppcentral och ett uttag ska säkringar i bostäder lösa ut inom 0,4 sekunder om ett jordfel uppstår och säkringen är på max 16 A. Anledningen är att tiden då en människa kan utsättas för en farlig ström genom kroppen ska bli så kort som

möjlig. Vid en överledning mellan fas och neutralledare på ett visst avstånd från säkringen blir dock resistansen så hög att strömmen inte blir tillräckligt stor för att lösa ut säkringen.
