Elektricitet och bränder

med inriktning på brandutredning

Författare: David Widlund

Publ.nr MSB 0084-09

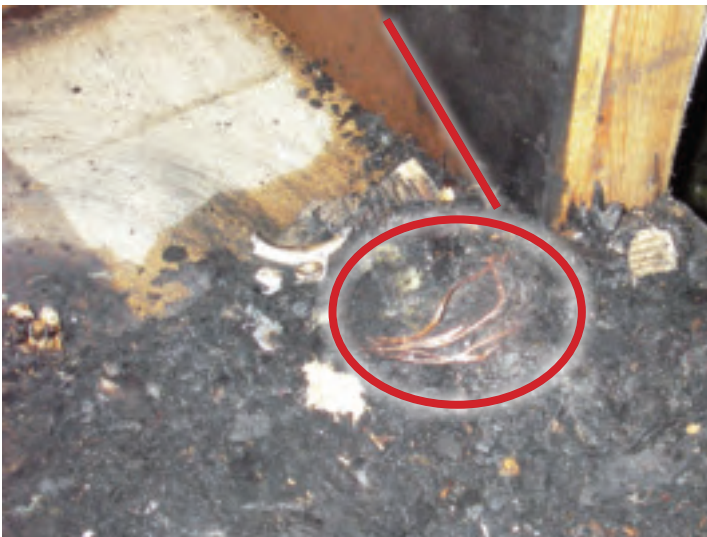
Bild 126. På bilden syns ett brand-V (rött streck) samt resterna av sladdvinnan (röd cirkel).

Ett äldre par hade gått och lagt sig i sin villa när de kände att det luktade bränt och det äldre paret lyckades ta sig ut ur huset. Branden hade startat på vinden och brandbilden visade tydligt var. När den platsen undersöktes såg man att det suttit ett vägguttag på väggen med en sladdvinda ansluten, och till denna hade en värmefläkt på cirka 2 000 W varit ansluten. Man visste att sladdvindan inte hade varit utrustad eftersom kopparledningen låg hoprullad i brandresterna (bild 126).

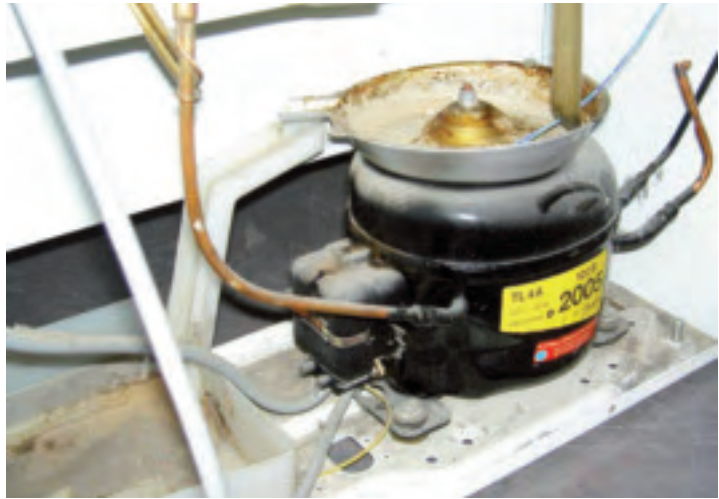
Bild 130. En frys som det har börjat brinna i. Av bilden framgår att det är kraftiga brandskador långt ner, vilket beror på att branden började i startreläet på kompressorn.

Startreläer är en vanlig brandorsak i kylar och frysar, varav de flesta var av ett visst märke och tillverkade 1994 eller tidigare. 2007 gick företaget också ut med ett pressmeddelande angående detta. Orsaken är enligt uppgift⁹⁰ att gnistor har bildats i startreläet, och höljet var av en plast som kunnat sprida branden. Risken för brand är också större för kylar och frysar som har stått avstängda i sommarstugor eller liknande. När de sedan slås på i en miljö som är fuktigare än en uppvärmd bostad är brandrisken högre eftersom fukt kan ha kommit in i startreläet. Bild 129 visar var startreläet sitter – på kompressorn på kylens eller frysens baksida nere vid golvet. Detta medför också att brandbilden blir låg och att brandskadorna både på kylan eller frysen och på omgivningen kan gå ända ner till golvet (bild 130).

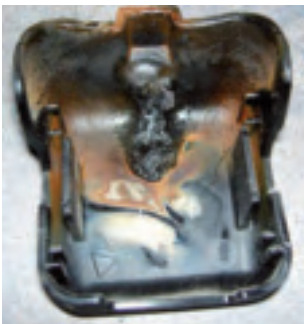
Bild 131. Locket till ett startrelä som det har brunnit i. Ett brand-V syns på bilden.

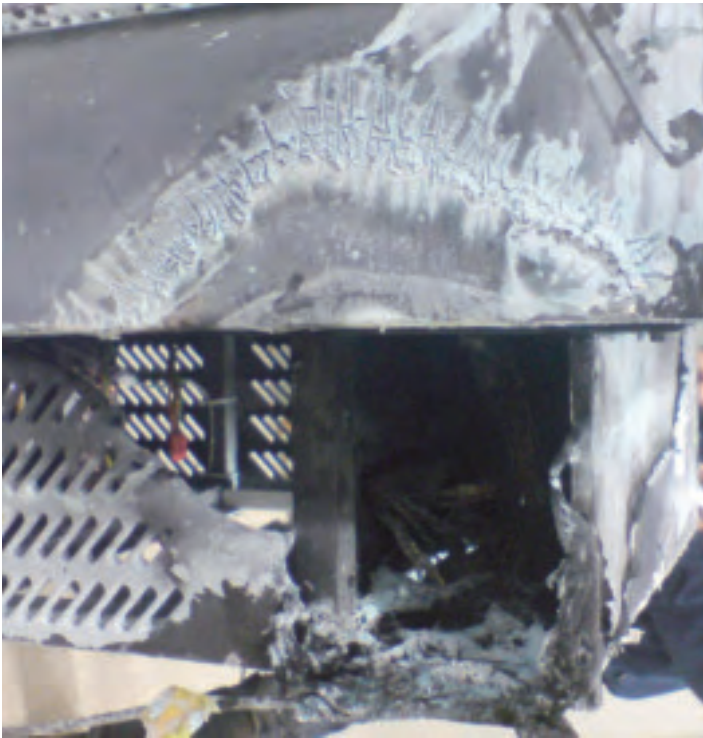
Bild 132. Bilden på fryssboxen visar ett tydligt brand-v.

En brandutredare konstaterade att branden hade börjat i ena hörnan av fryssboxen och att brandorsaken troligtvis var elektrisk (bild 132). Antagligen var det en varvkortslutning i en drossel som orsakat branden (bild 135). Drosseln var kopplad till lysröret i fryssboxen.

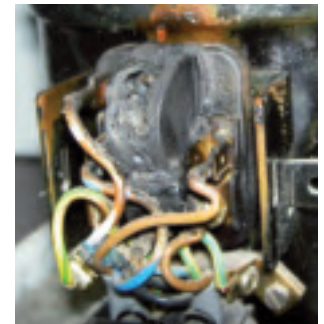
Bild 134. Ett startrelä där det har brunnit.

i personalutrymmet, och branden begränsades till startreläet. Skadorna i startreläet syns på bild 131, 133 och 134.

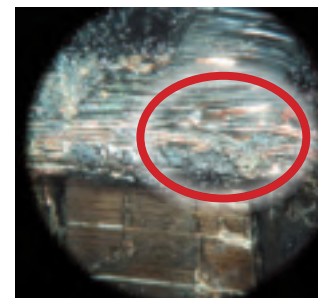
Bild 135. I den röda cirkeln syns en smältskada på drosselns kopparlindning där branden började.

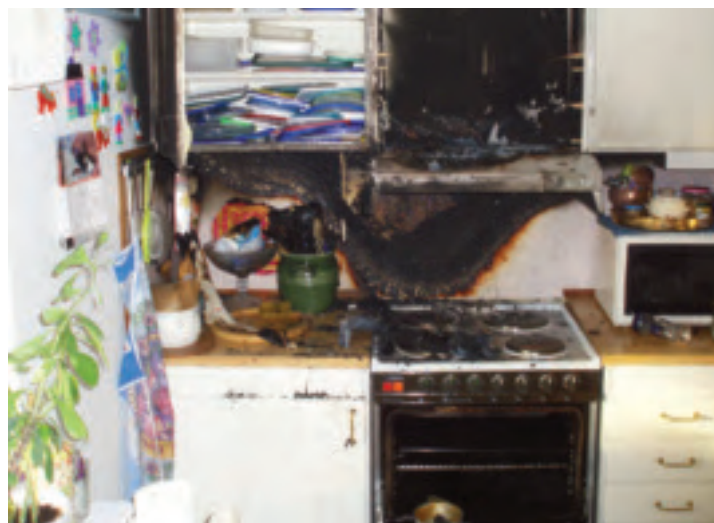
Bild 140. Ett tydligt brand-V syns på bilden efter en brand på spisen.

En boende i en lägenhet lagade mat och gick sedan för att vila. Personen somnade och glömde bort maten som fattade eld. Takarbetare upptäckte branden och uppmärksammade de boende på branden samt hjälpte till att larma SOS och släcka branden. När räddningstjänsten kom fram var branden redan släckt. I detta fall var det tur att takarbetarna upptäckte branden eftersom den brandvarnare som fanns i bostaden inte fungerade. På bild 140 syns ett tydligt brand-V som markerar var branden började.

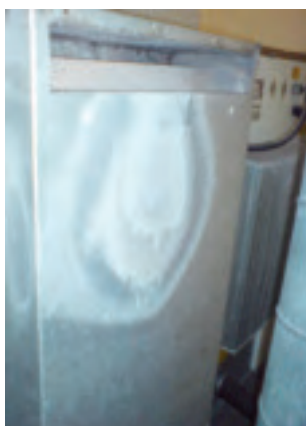
Bild 146. Det syns tydligt att det varit varmt på insidan av skyddsplåten på torktummlarens baksida.

skydd som löst ut och detta gick inte att återställa. Om överhettningsskyddet och termostaten finns i styrkretsen till kontaktorn hjälper det inte att de löser ut om kontaktorn fastnar i slutet läge. Strömmen till värmeelementen kommer ändå att vara påslagen. Det visade sig att branden hade börjat runt värmeelementen (bild 146 och 147).

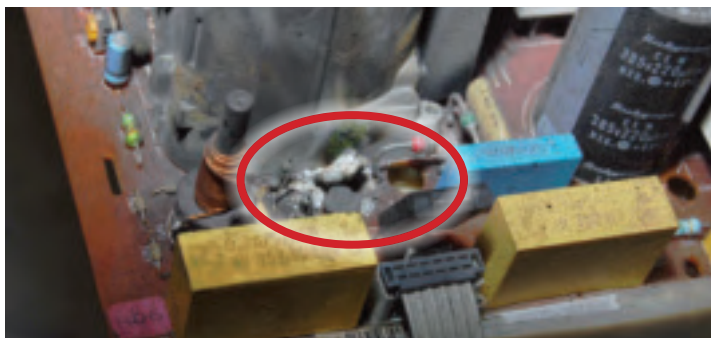
Bild 148. Ett kretskort i en tv där en komponent blivit överhettad, vilket hade kunnat leda till en omfattande brand.

- lödningen i kretskortet
- glappkontakt i en huvudströmbrytare
- komponentfel (bild 148).

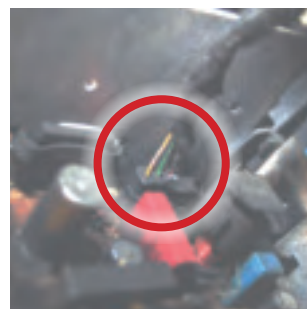
Bild 150. På kretskortet var endast den markerade delen brandskadad. Kabeln till den var också brandskadad.

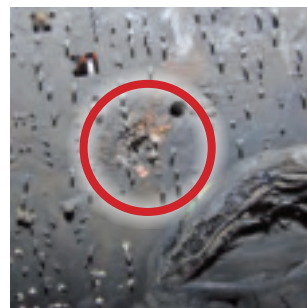
Bild 151. Bilden visar baksidan av kretskortet. I markeringen syns var branden börjat.

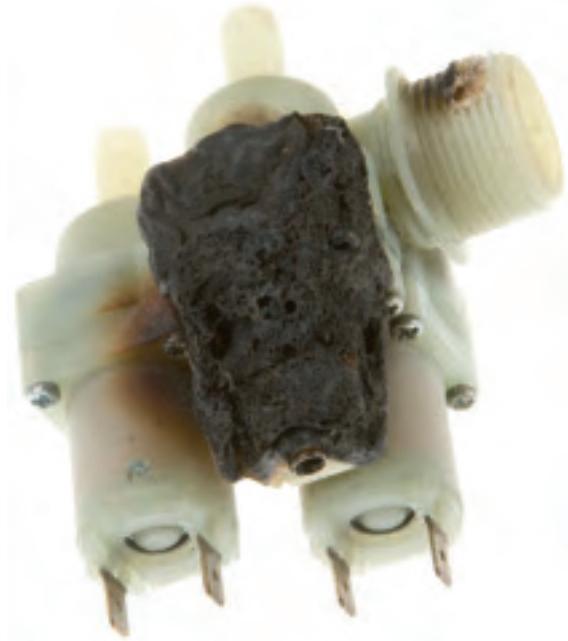
Bild 152. En inloppsventil till en tvättmaskin där det har blivit en överledning mellan lindningsvarven på spolen. Detta har lett till en överhettning och en brand.

- Nivåvakten har fått ett fel som medfört att den antingen börjat brinna eller att maskinen fortsatt programmet utan att den ta in något vatten.
- Komponentfel på kretskort.
- Varvkortslutning i de spolar som öppnar och stänger vattenflödet (bild 152).
- Brand i programverket.

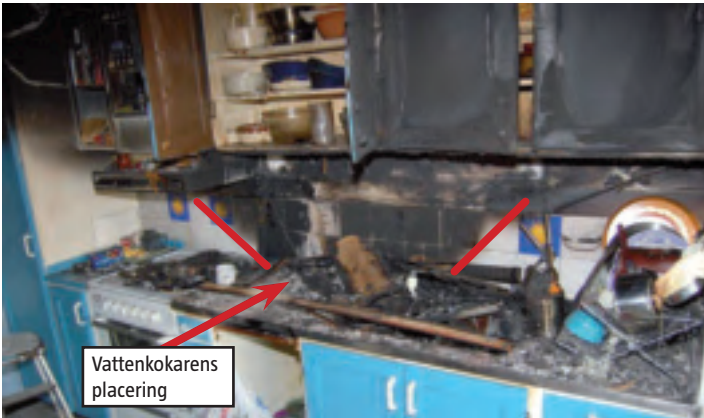
Bild 153. Ett tydligt brand-V syns på bilden, markerat med två röda linjer. Vid en närmare undersökning syns ett vitt område på kaklet i brand-V:et som visar att det varit varmare där än runt omkring. Där stod också vattenkokaren. På undersidan av bänken där vattenkokaren stått fanns kraftiga brandskador.

använts på morgonen och ställts tillbaka i ställningen efter att vattnet hållts upp. Brandplatsundersökningen visade att branden hade börjat på en diskbänk där det funnits en vattenkokare (bild 153 och 155). Detta kunde konstateras både med hjälp av brandbilden och genom en elundersökning.

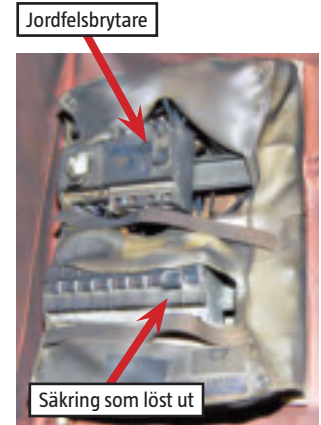
Bild 154. Bilden visar att jordfelsbrytaren och en säkring var i frånslaget läge efter branden. Det syns även att huvudbrytaren har slagits ifrån efter branden.

En genomgång av elcentralen visade att både jordfelsbrytaren och en säkring hade löst ut (bild 154). Denna säkring gick till spisfläkten och även till ett uttag intill spisfläkten. Till detta uttag var vattenkokaren och en skena med tre spotlights kopplade. Lamporna satt under överskåpen i köket, ovanför diskbänken. Eftersom säkringen och jordfelsbrytaren löst ut

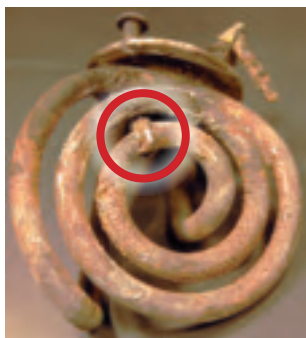
Bild 156. En smältskada på värmslingan i vattenkokaren syns i den röda cirkeln. För att en sådan smältskada ska uppstå krävs mycket höga temperaturer. Branden har börjat där skadan finns. Anledningen till skadan kan exempelvis vara ett fel på termostaten eller fukt i slingan. En kortslutningskada hittades på anslutningskabeln till vattenkokaren.

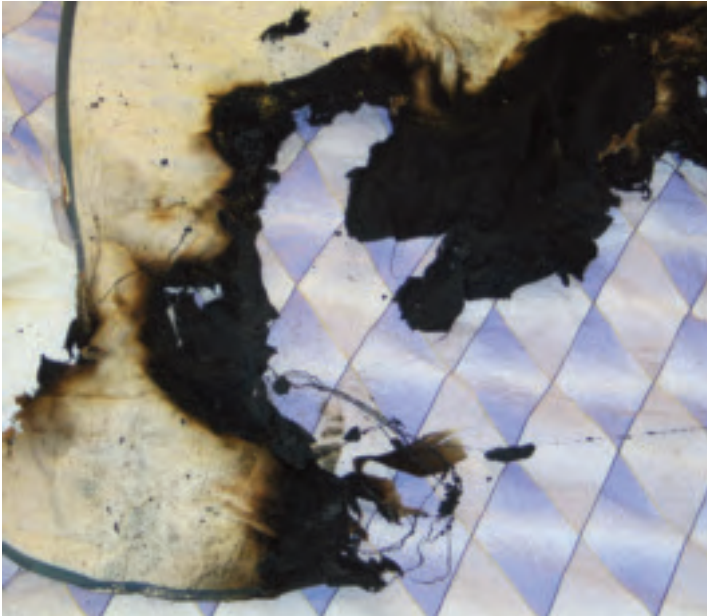
Bild 157. Bäddvärmaren som brunnit.

pyrolysera innan det automatiska brandlarmet löste ut. Bäddvärmaren syns på bild 157.

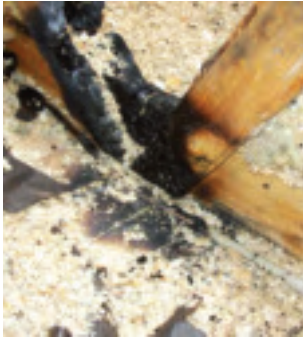
Bild 159. Skador som uppstod vid blixtnedslaget. Fem liknande skador hittades längs med elledningarna.

En villa i en mindre ort i Småland träffades av blixten 2003. Undersökningar gjordes men det kunde inte upptäckas någon brand eller andra skador efter blixtnedslaget. Fyra månader senare såg en granne att det kom rök från villan och räddningstjänsten larmades. Efter det hittade brandutredaren fem mindre brandhärddar som alla var cirka en halv kvadratmeter stora (bild 159). I var och en av dem fanns sönderbrända plaströr med

elkablarna. Med hjälp av en elektriker kunde man konstatera att blixtnedslaget orsakat skador på ledningarna med kryptströmmar som resulterade i värmeutveckling. Dessutom hade ett väffeljärn, enligt ägaren till villan, blivit strömförande strax före branden. Vidare hade blixtar kommit från spishällen och glasbulben hade "skjutits iväg" från en glödlampa. Det kan inte uteslutas att dessa fenomen orsakats av ett PEN-ledaravbrott.

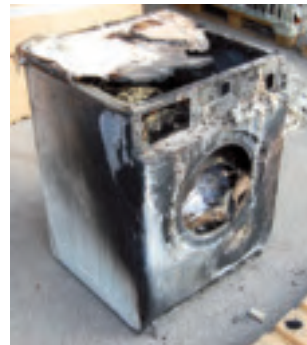
Bild 163. Tvättmaskinen som brunnit.

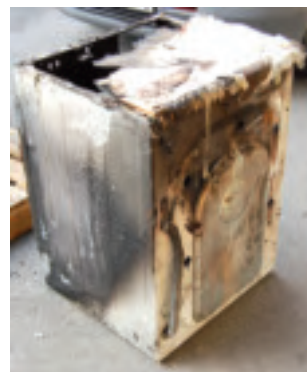
Bild 164. Tvättmaskinen från baksidan.

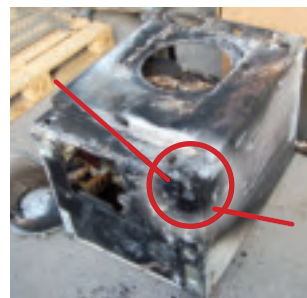
Bild 165. Ett brand-V som skulle kunna visa primärbrandområdet. Cirkeln visar ett område där det varit höga temperaturer. Även botten är skadad, vilket framgår av bilden.

Tvättmaskinen var brandskadad hela vägen ner, och därför undersöktes även botten som uppvisade brandskador. Denna del togs sedan bort för att se hur det såg ut undertill, vilket framgår av bild 165 och 166.

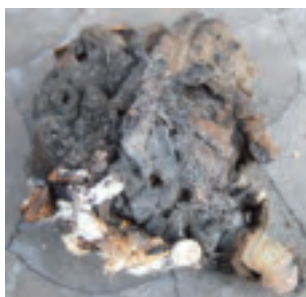
Bild 167. En del av pumpen som hade mycket kraftiga brandskador.

När botten tagits bort började man misstänka att branden hade börjat i ena hörnet i nedre delen av tvättmaskinen där vattenpumpen sitter. Därför plockade man bort vattenpumpen och de elledningar som gick till den. Bild 167 och 168 visar de delar som hade de kraftigaste brandskadorna. Dessa hade till skillnad från de andra delarna på pumpen skador som tydde på att värmen kom inifrån.

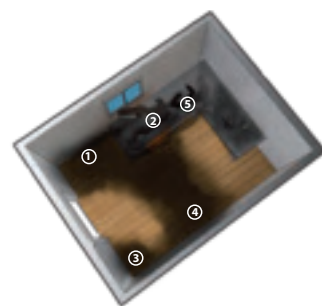
Figur 52. Figuren visar bodens utseende och var de möjliga primärbrandplatserna fanns. Vid de områden som är markerade med siffror behövdes föremålen undersökas. Vid de färgade områdena kunde det bli aktuellt att ta prov på brandfarlig vätska eftersom det inte fanns några föremål där som hade kunnat orsaka branden. Se även sid 172-173.

En brandutredning i utbildningssyfte genomfördes i en bod som skulle föreställa verkstad. Denna verkstad bestod av ett rum där utredningen visade att det fanns flera möjliga primärbrandplatser. För att försöka lokalisera primärbrandplatsen genomfördes också en elundersökning. Figur 52 visar hur boden såg ut. De platser som har siffror bedömdes utifrån brandbilden som viktiga att undersöka närmare för att finna brandorsaken. Om branden startade på en plats som är gulfärgad men utan stjärnor var det med hjälp av en brandfarlig vätska, och därför behövde man inte ta sådana prover någon annanstans.

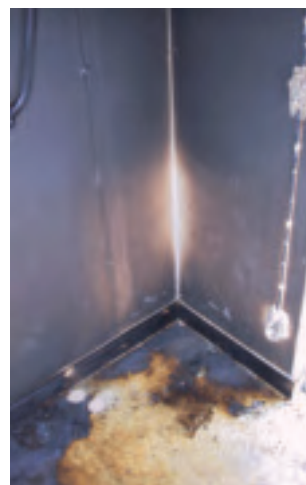
Bild 170. Denna bild är tagen vid område 3 och visar brandskador direkt till höger innanför dörren.

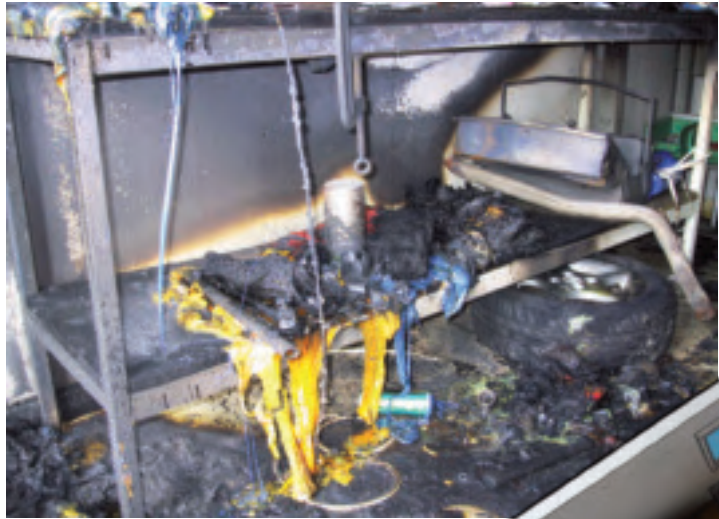
Bild 171. Denna bild är tagen vid område 2 och visar brandskador under arbetsbänken som finns längs med ena långväggen.

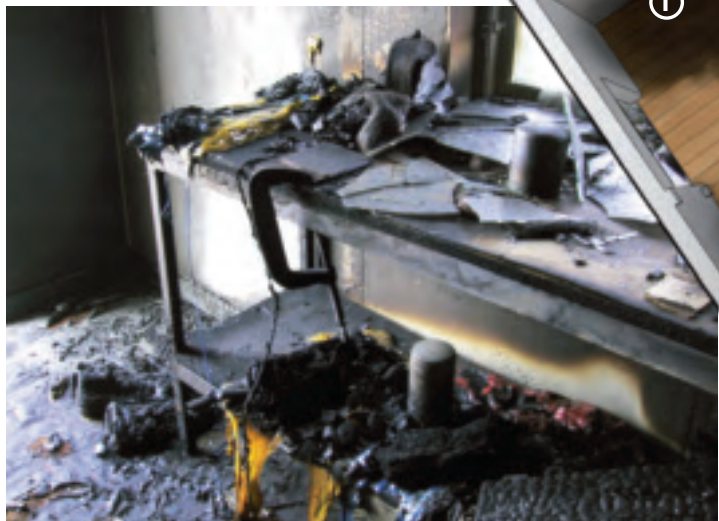
Bild 172. Denna bild är tagen vid område 1 och visar brandskador direkt till vänster innanför dörren. Där har bland annat kläder brunnit som lett till kraftiga brandskador på golvet och väggen.

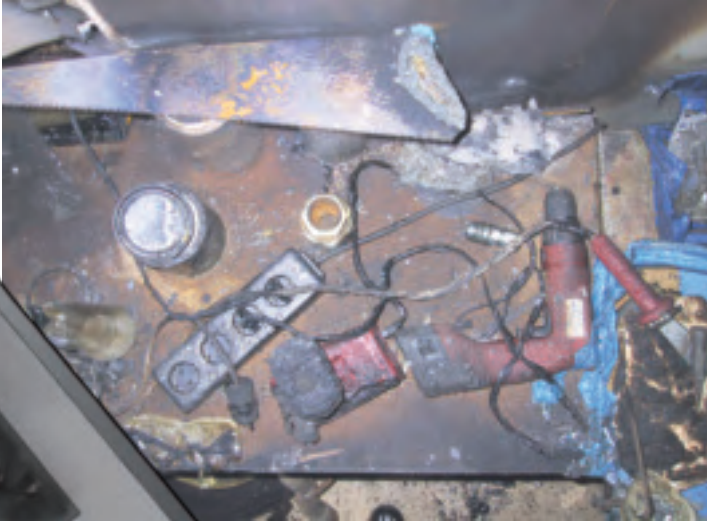
Bild 173. Denna bild är tagen vid område 5 och visar diverse elektrisk utrustning som var intressant att utreda för att kunna utesluta eller fastställa föremålen som brandsorsak.

Utifrån dessa resultat kunde man konstatera att branden alldeles i början av brandförloppet funnits under arbetsbänken och vid hyllan som fanns under bänken. Detta påvisades genom kortslutningsskadan under radion. Om branden hade börjat i något av de andra områdena hade inte kortslutningsskadan funnits där, och om branden börjat inom område 1, 3 eller 4 hade det troligtvis funnits en kortslutningsskada någonstans

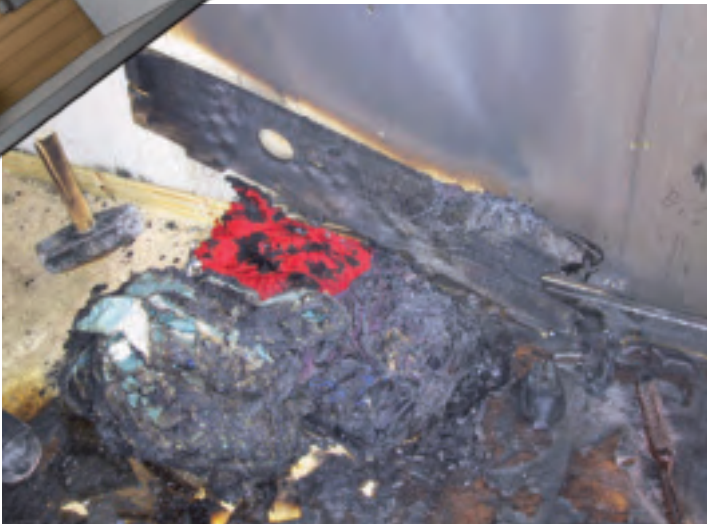
Bild 174. Denna bild är tagen vid område 4 och visar brandskador längs med långsidan som är på motsatta sidan mot arbetsbänken. På platsen fanns ett område med kraftiga brandskador på golv och vägg.

än under arbetsbänken. Hade branden börjat inom område 5 hade man troligen hittat en kortslutningsskada på arbetsbänken eller på den elektriska utrustningen i närheten. Brandorsaken var att ett batteri kommit i kontakt med stålull precis framför arbetsbänken, och precis i början av förloppet hade det mycket riktigt brunnit under arbetsbänken.

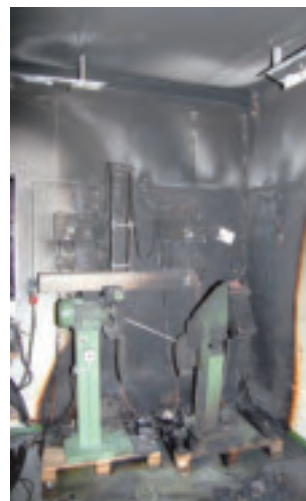
Bild 175. Bilden visar primärbrandområdet, de två slipmaskinerna, var kortslutningsskadorna hittades samt var uppsamlingspåsen satt före branden.

på kabeln (bild 175). Detta var mycket nära den uppsamlingspåse som fanns på bandslipmaskinen, och om uppsamlingspåsen hade börjat brinna skulle branden ha nått den kabeln och platsen i ett mycket tidigt skede av branden. En vidare undersökning av kabeln till lysröret som säkrades med en annan säkring visade en kortslutningsskada strax ovanför maskinens uppsamlingspåse. Sammantaget visade undersökning att det enda rimliga var att branden hade börjat i uppsamlingspåsen till bandslipmaskinen. Uppsamlingspåsen innehöll slipdamm som förmodligen hade antänts av en gnista eller liknande. Kortslutningsskadorna undersöktes med hjälp av ett mikroskåp.
