Brand i lastpallslager

Norrköping, augusti 2002

Ulf Lago, Brandingenjör
Norrköpings Brandförsvär

Abstract

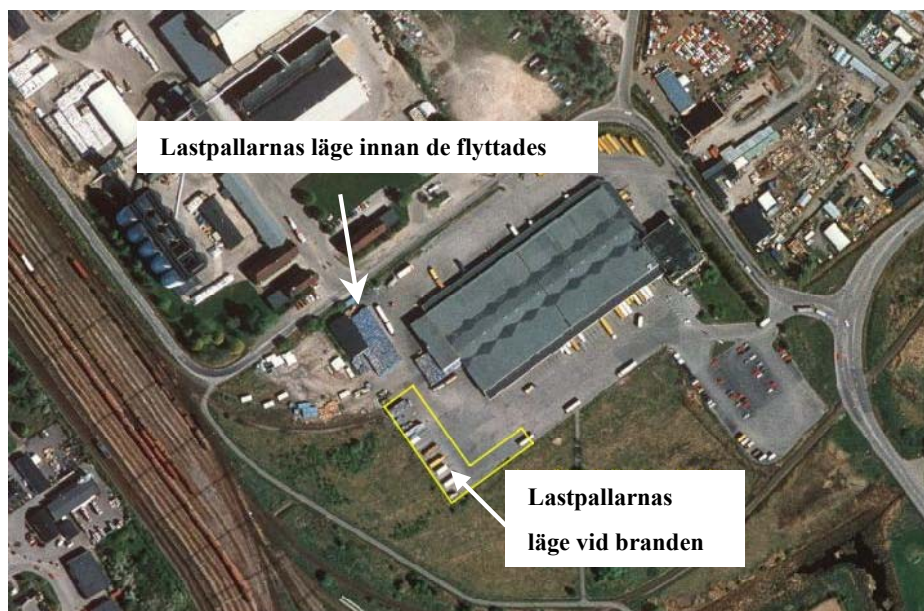
På den aktuella tomten finns 2 byggnader (**bild 1**). En mindre byggnad i nordvästra hörnet av tomten är ett förråd som vid brandtillfället innehöll lastpallar. Huvudbyggnaden innehåller terminal- och lagerlokaler med två hyresgäster; Green Cargo och Danzas. Placeringen av lastpallslagret innan branden framgår av bilden nedan. Av bilden framgår även placeringen av lastpallslagret innan det flyttades efter påpekanden vid brandsyn i april 2002.

Bild 1. Byggnaderna på Danzas område och placering av lastpallarna innan och efter de flyttades.

Den stora byggnaden har murade ytterväggar av tegel och tak av pappbeklädda ytongelement. De bärande elementen i byggnaden består av betongpelare. Det finns en tillbyggnad till terminalbyggnaden som är av plåt och som vetter mot lastpallslagret. Angöringen för lastbilar till terminalbyggnaden består av plåtutbyggnader. För att förhindra att kall uteluft tränger in i byggnaden vid lastning och lossning av fordon finns det vädertätningar av gummi. Vid lastning och lossning blåses dessa upp med tryckluft och tätar kring lastbilschassit. Den fristående förrådsbyggnaden är av plåt. Området är inte inhägnat.

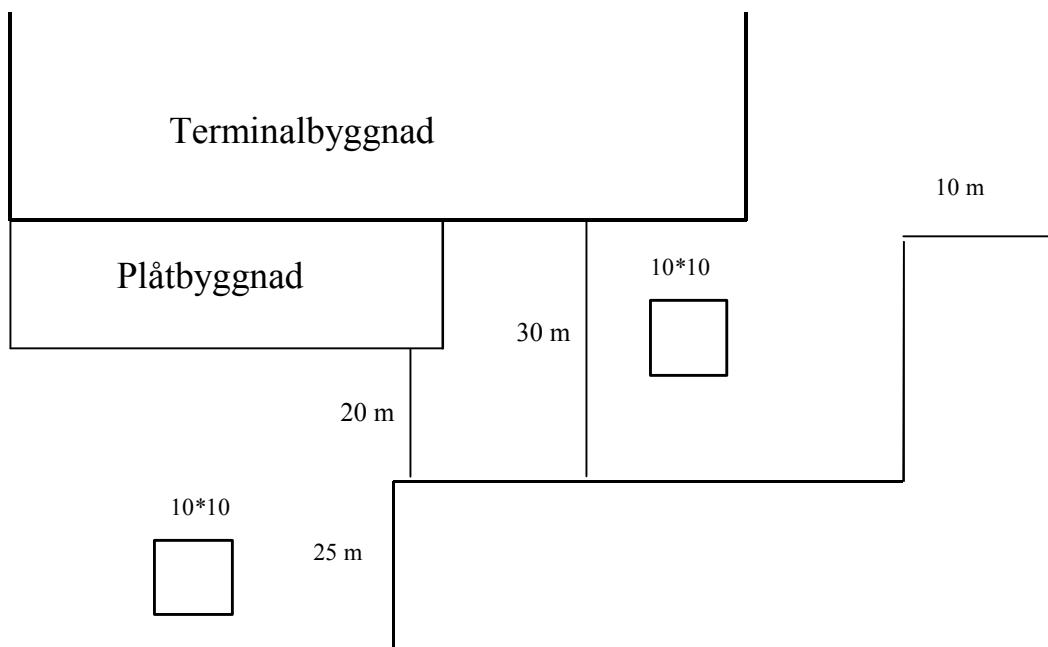
Lastpallarna förvarades i en större enhet och två mindre enheter (**figur 1**). Förvaringen skedde på en yta om ungefär 2900 m². De flesta staplar bestod av 38 lastpallar, medan några bestod av 19 pallar. Lastpallarna var orienterade med långsidan mot terminalbyggnaden och kortsidan tvärs terminalbyggnaden.

Lagret av lastpallar var uppskattningsvis 100 meter långt. Mellan varje stapel av lastpallar fanns ett fritt utrymme om ungefär 2-3 dm på vardera sidan. Djupet på lastpallslagringen var ungefär 25 meter på den långa delen av L-formationen. Den kortare delen av L-formationen var ungefär 50 meter lång och 8 meter djup.

Vid sidan av den stora lagringen fanns de två mindre upplagen om uppskattningsvis 100 m² vardera (**figur 1**).

Figur 1. Ritning över området med lastpallar (ej skalenlig).

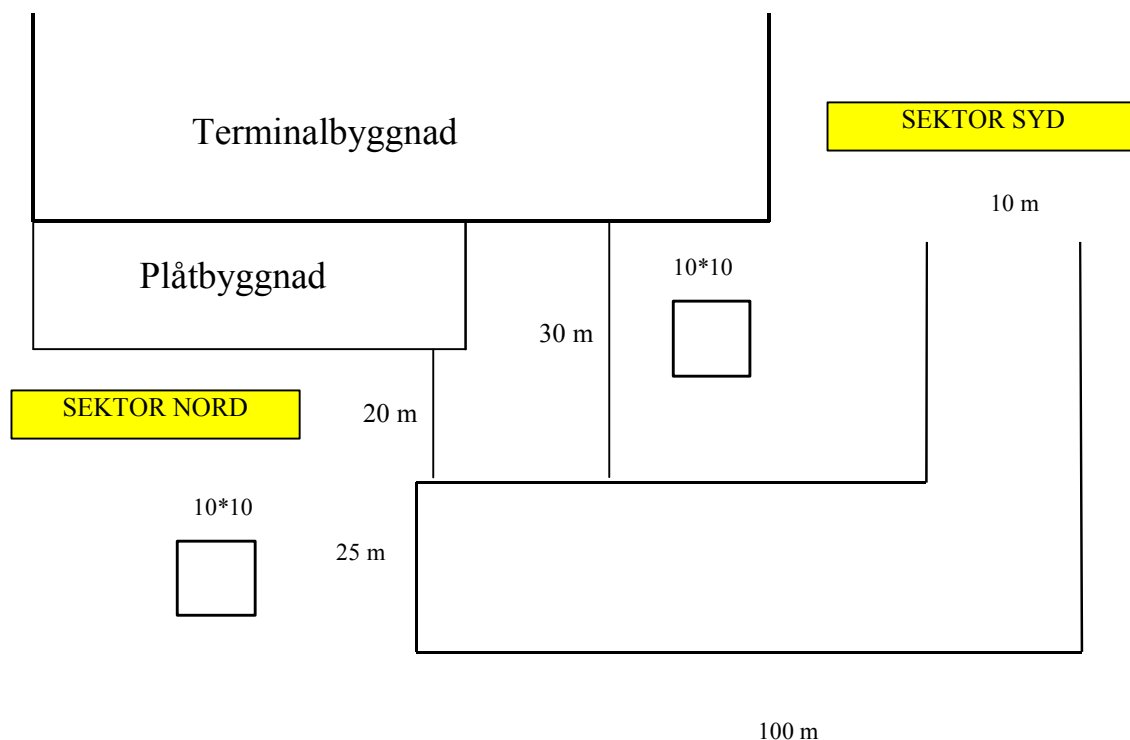
Insatsledaren beordrade styrkorna att angripa branden från två håll. Styrkorna delades i sektor Syd och sektor Nord (**figur 2**). De fick order om att säkra vattentillgången, vilket visade sig vara problematiskt. Sektor Syds ena brandpost gick att få upp men levererade inget vatten. Den andra brandposten gick inte att öppna. Sektor Nord fick också problem med sina brandposter. Den ena visade flaggan åt fel håll och den andra hade ingen flagga. Den brandpost som till slut kunde användas låg inne på Hydro Agri AB:s område.

Figur 2. Sektorindelning vid insatsen.

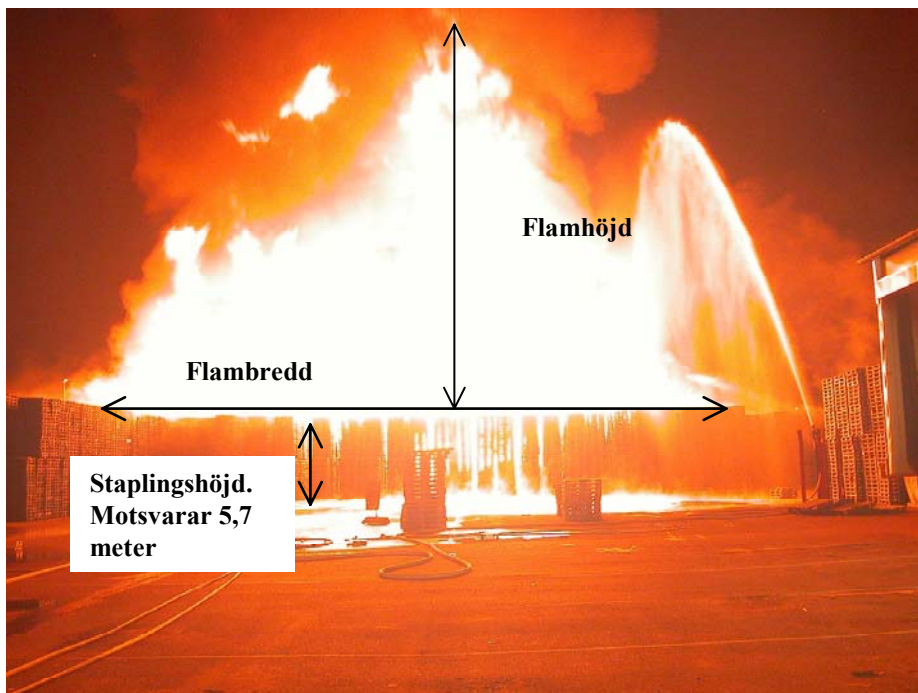
Flammans höjd och bredd har kunnat bestämmas genom att höjden på lastpallarna mätts på fotografierna (**bild 2**). Då branden uppstod lagrades 38 lastpallar på höjden, och varje lastpall är 15 cm hög. En stapel med 38 lastpallar är alltså 5,7 meter hög. På detta sätt kan en skala bestämmas, där 1 mm på fotografierna motsvarar en viss längd i verkligheten.

Flammans bredd har bestämts genom att mäta på fotografierna. Fotografierna är tagna mot lastpallslagrets långsida vilket gör att flammans bredd blir stor. Om fotografierna hade tagits mot lastpallslagrets kortsida hade flammans bredd uppfattats som mindre. De kommande beräkningarna av bland annat strålning förutsätter att flammen approximeras till en rektangel. Höjden av rektangeln motsvarar den verkliga flamhöjden, men rektangelns bredd har bestämts till 75% av den verkliga flambredd. Den rektangel som erhålls bedöms ha samma yta som den verkliga flammen.

Bild 2. Figuren visar hur flamhöjd och flambredd kunde bestämmas genom kunskap om den verkliga lagringshöjden. Foto: Per Wikström.

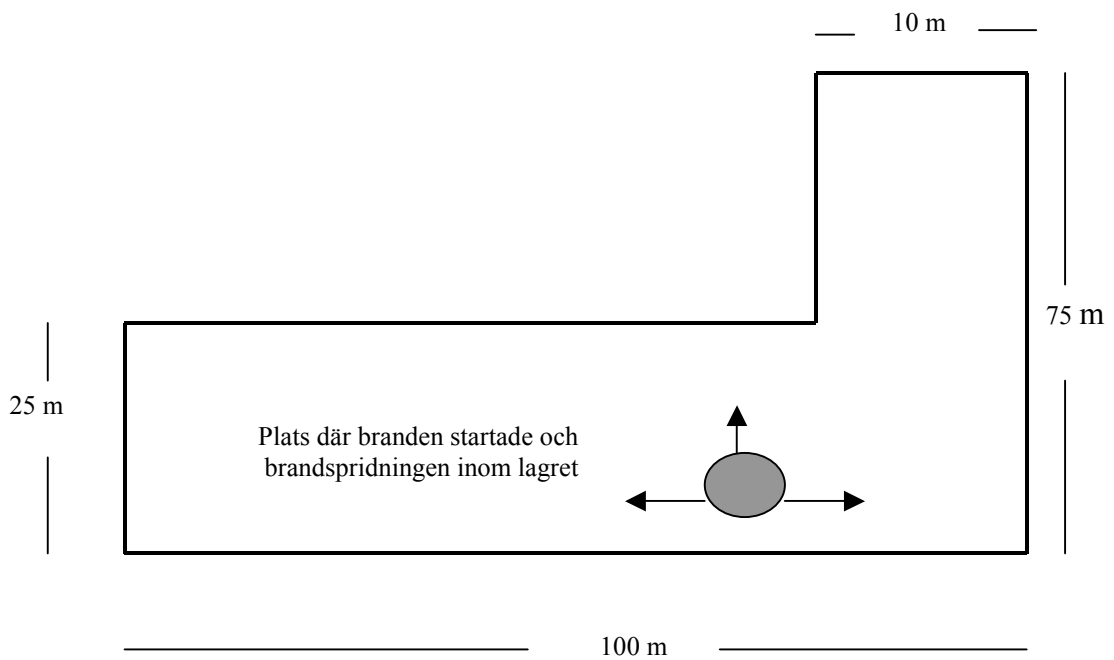
Allteftersom branden spred sig i båda riktningarna i lastpallslagret lämnade den uppbrunna lastpallar efter sig.

Efter ungefär en och en halv timma hade branden spridit sig till hela lagret och vid den tidpunkten var branden som intensivast. Efter tre timmar hade i stort sett samtliga lastpallar brunnit upp och kvar var endast en stor glödande hög. Den genomsnittliga brandspridningshastigheten i horisontell riktning var ungefär en halv meter per minut.

Figur 3. Platsen där branden uppstod och brandspridningen genom lagret.

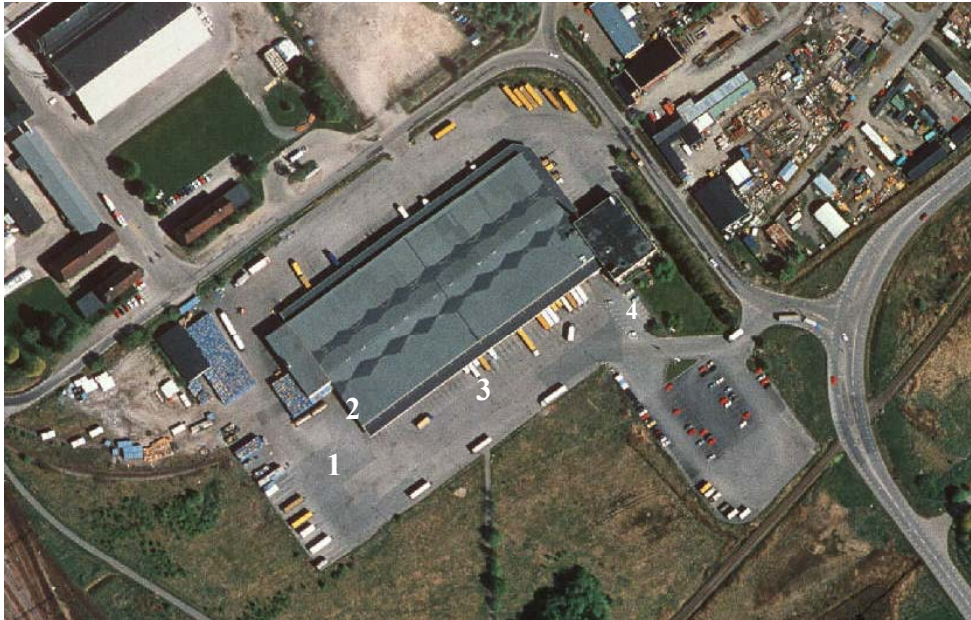
Kl. 00.00 var det fortfarande så varmt att det var omöjligt att gå längs den fasad som vette mot lastpallslagret. Avståndet från denna vägg till lastpallarna var 30 meter.

Utifrån litteraturstudien och den upplevda strålningsvärmens kan en bedömning göras av hur stark strålningen kan ha varit på olika avstånd (bild 3).

Bild 3. Bedömning av strålningsvärme vid olika tidpunkter på olika avstånd från branden. 1=Lastpallshög som antändes. 2 = Fasad som kunde ej passeras kl 00.00. 3 = Plats för högfordon vid 23.15. 4 = Ledningsplats.

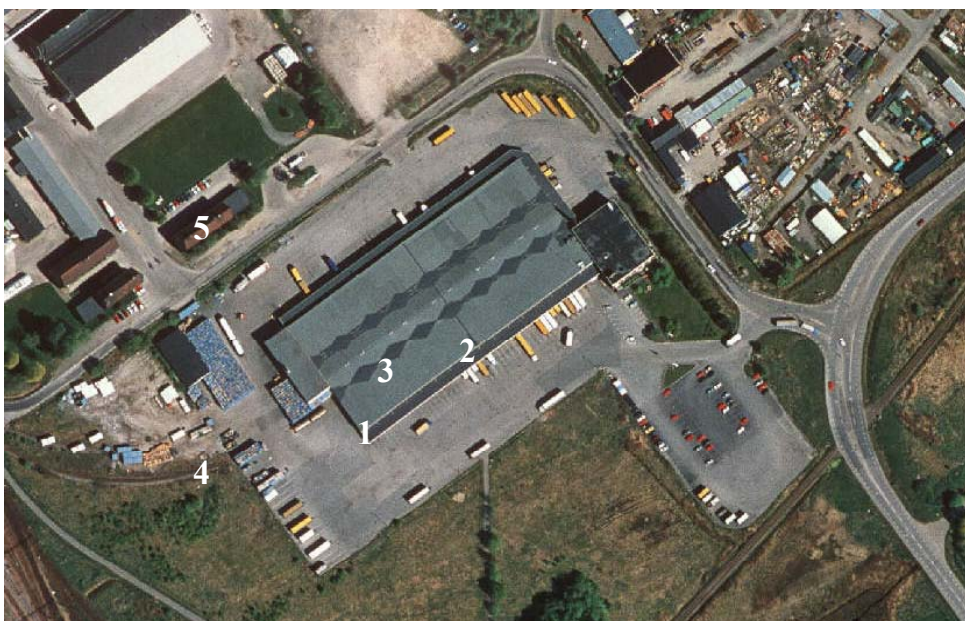
Ungefär 15 meter från lastpallslagret stod två järnvägsvagnar. Dessa fattade eld och brann upp.

I Hydro Agri:s kontorslokaler, ungefär 100 meter från branden, noterades en förhöjd inomhustemperatur.

Bild 4. Områden som uppvisade strålningsskador vid branden. 1 = Glasullisolering i dörrkarm smälter. 2= Vädertätningarna skadade. 3 = Området för pyrolys av takpapp. 4 = Placering av järnvägsvagnar. 5 = Hydro Agri:s kontor.

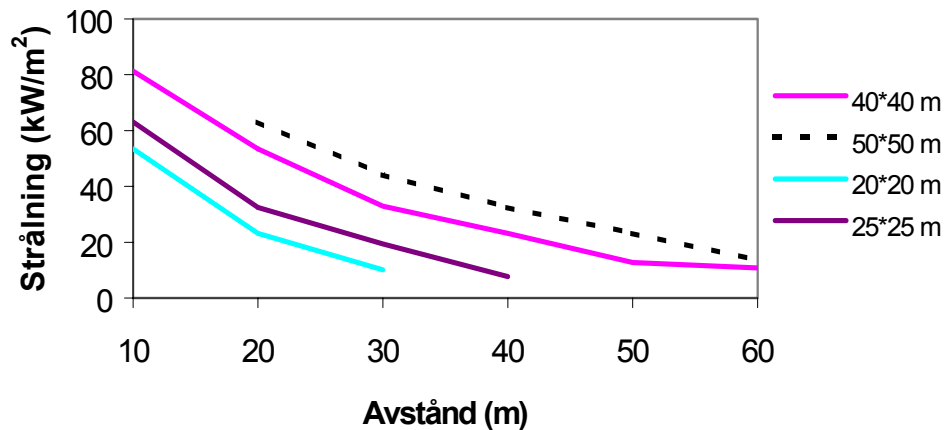
Strålning horisontellt från flamma

I diagram 1 nedan ges några exempel på lagringsgeometrier och beräknade strålningsnivåer. Beräkningarna förutsätter en staplingshöjd motsvarande Danzas (5,7 meters staplingshöjd).

Diagram 1. Strålning horisontellt från flammans mitt mot närliggande objekt. Staplingshöjden är 5,7 meter.

I tabell 12 redovisas olika avstånd från branden där strålningen uppgår till 15 kW/m² beroende på lagringssätt.

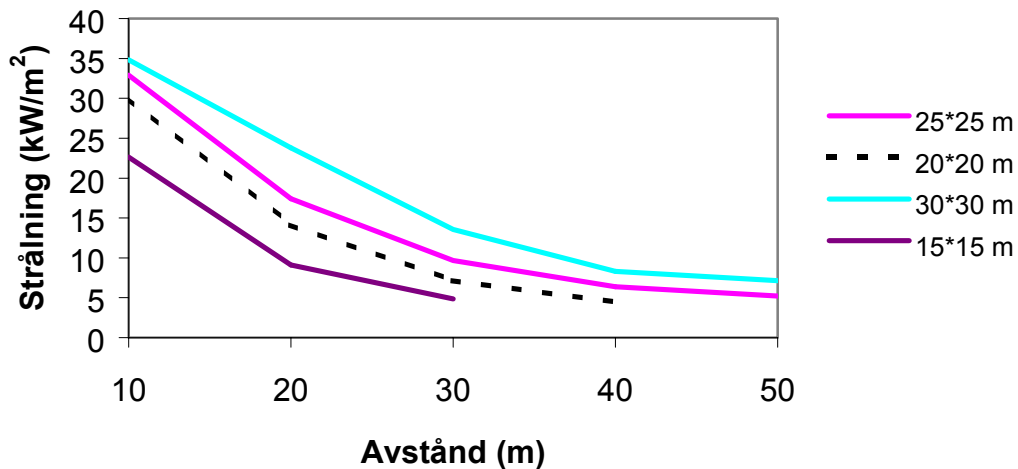
Strålning mot marken

I diagram 2 nedan redovisas strålning från branden mot marken på olika avstånd.

Diagram 2. Strålningsnivå mot marken på olika avstånd vid olika lagringssätt. Staplingshöjden är 5,7 meter.

I tabell 13 redovisas olika avstånd från branden där strålningen uppgår till 3 kW/m² beroende på lagringssätt.

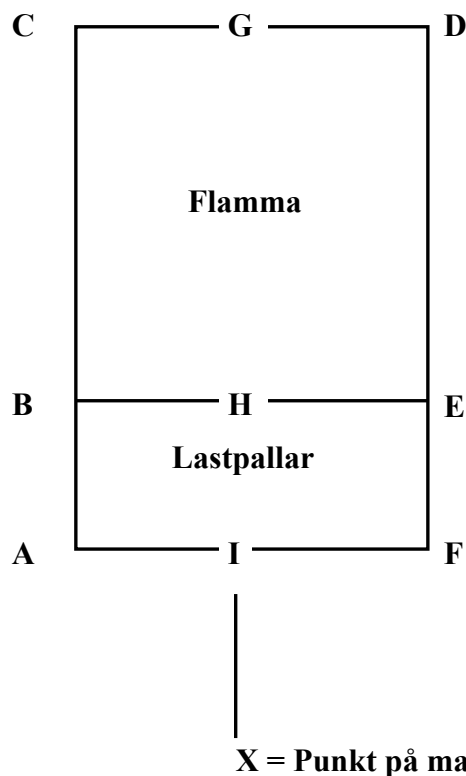
Den strålning som träffar ett objekt från en brand reduceras alltid. Omfattningen på reduktionen beror på objektets placering i förhållande till branden. Hur mycket strålningen reduceras kan beräknas som en synfaktor för det aktuella fallet. Synfaktorn för strålning från flammorna mot marken har beräknats så som framgår av ekvation [A1]. Flamman har approximerats till en rektangel som är placerad på lastpallslagret.

Rektangeln ABEF motsvarar ytan av lastpallarna (höjd och bredd). Rektangeln ACDF motsvarar ytan av flammen och lastpallarna. För att få fram den strålning som träffar en punkt på marken måste synfaktorn från flammen till punkten på marken beräknas. Detta sker genom att beräkna synfaktorn för rektangeln ACDF och subtrahera med synfaktorn för rektangeln ABEF. Matematiskt uttrycks detta som

Synfaktorn för strålningen mellan flamman och en punkt på marken kan nu beräknas med ekvation [A1]. Synfaktorn multipliceras med den från branden utfallande strålningen genom att använda ekvation [1].
