Litteraturoversikt

Skadehändelser relaterade till busstrafik

Buss-OLA – En trafiksäker bussfärd

VTI rapport 488 · 2003

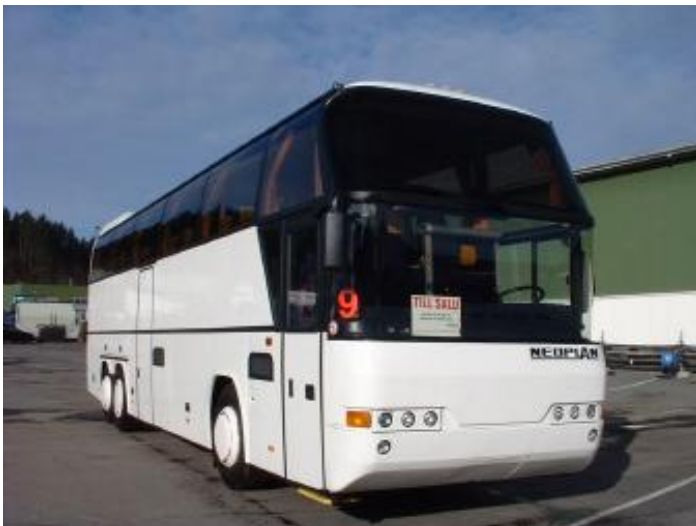
Figur 8 Neoplan N116 Cityliner.

Hårda sidvindar och vinterväglag verkar påverka bussarnas aerodynamiska och fordonsdynamiska egenskaper, speciellt för högbyggda långfärdsbussar. Med högbyggda bussar menas bussar från ca 3,5 m och upp till 4,3 m. Dessa har vanligen sittplatserna placerade i ett övre plan och ett bagageutrymme under (figur 8). De högsta bussarna har vanligen två våningsplan med sittplatser samt ett bagageutrymme under.
