Olycksförloppsutredning

Kemikaliehändelse i Jönköping

2006-10-09 – 2006-10-13 samt 2006-11-08

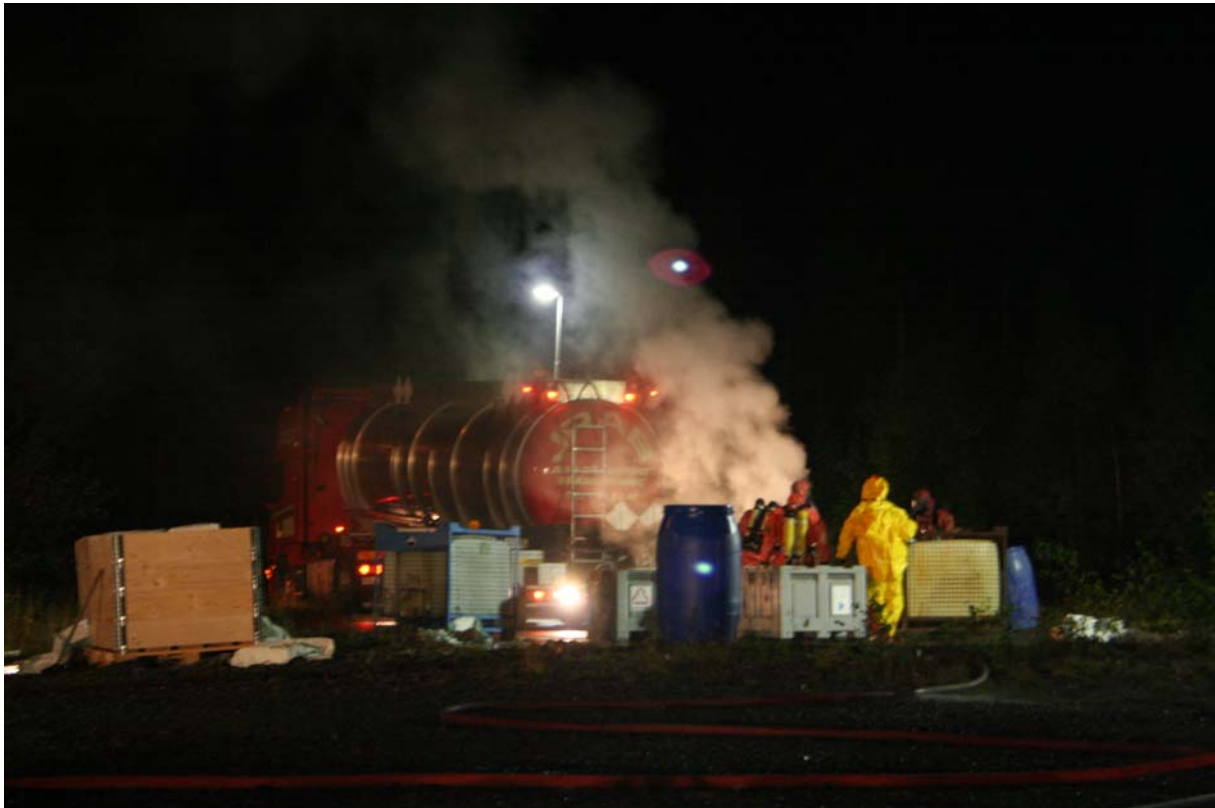
Transporten anländer c:a kl 17:30 till Axamo och ställer upp på anvisad plats. Enligt tidigare taktikbeslut börjar man med ett prov av neutralisering med hjälp av släckt kalk löst i vatten (även kallat slurry). En mindre mängd syra hälls i en hink som innehåller kalklösning. Resultatet blir en mycket kraftig reaktion där syra, kalklösning och vattenånga sprutar ur hinken. Reaktionen till trots bestämmer räddningstjänsten sig ändå för att prova i större skala. Kalklösning blandas i syrafasta plastbehållare avsedda för utjänta bilbatterier (1 × 1,5 × 1m) varpå mindre mängder syra tillsätts. När operationen genomförs i de större behållarna blir reaktionen kraftig men det skvätter inte utanför kärlet på samma sätt som under provet i hinken. Syra tillsätts i behållarna varpå personal rör om med hjälp av en eldriven borrmaskin med monterad färgomrörare. Denna metod används under insatsens första timmar på Axamo.

Figur 1 Bilden visar neutralisationsförfarandet natten till 11/10

Initialt sköttes omrörningen i kärnen med hjälp av handredskap, typ spade. Sedermera användes även en batteridrivna bormaskin med monterad färgomrörare. När batteriet laddats ur rekvirerades en nätansluten omrörare vilken visade sig vara mycket effektiv. Omröraren angreps dock mycket av syra-kalk-vatten-blandningen och slutade fungera efter några timmar. Även elsystemet fallerade tidvis på grund av vattenskadorna. I ett senare skede sköttes omrörningen med hjälp av tryckluft som fick bubbla igenom lösningen. Det visade sig vara en mycket framgångsrik metod.

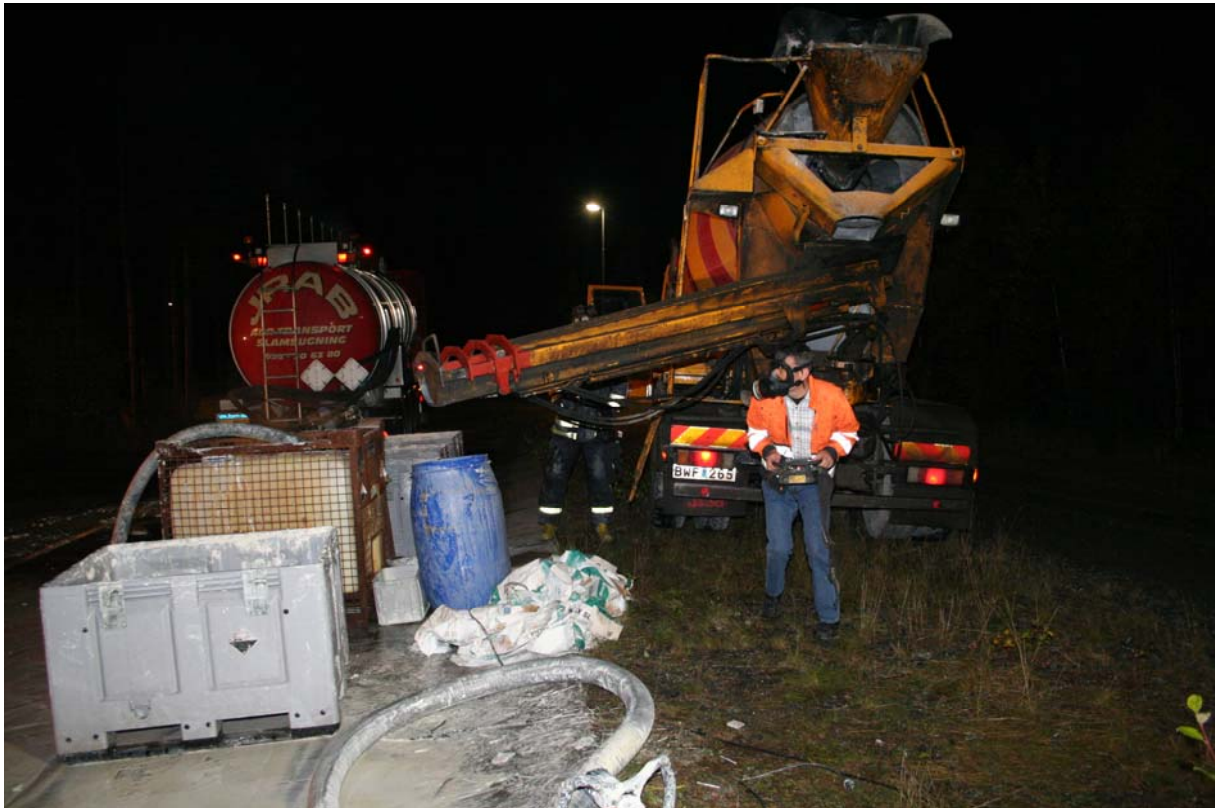
Tidigt på morgonen den 11/10 övergår slurryblandningshantering från att vara småskalig och handkraftshanterad till att bli storskalig och maskinell i en betongbil. Detta underlättar för insatspersonalen i form av mindre behov av att bära kalksäckar och handkraftsblandning av slurry.

Figur 2 Tillredning av kalkslurry i cementbil
