## **Översvämning i Piteå kommun 1997**

Rapporten har utarbetats av  
Anna Carlin. Räddningsverkets skola Sandö, tel 0612-820 00.

1998 Räddningsverket, Karlstad  
Räddningstjänstavdelningen  
ISBN 91-88891-27-5

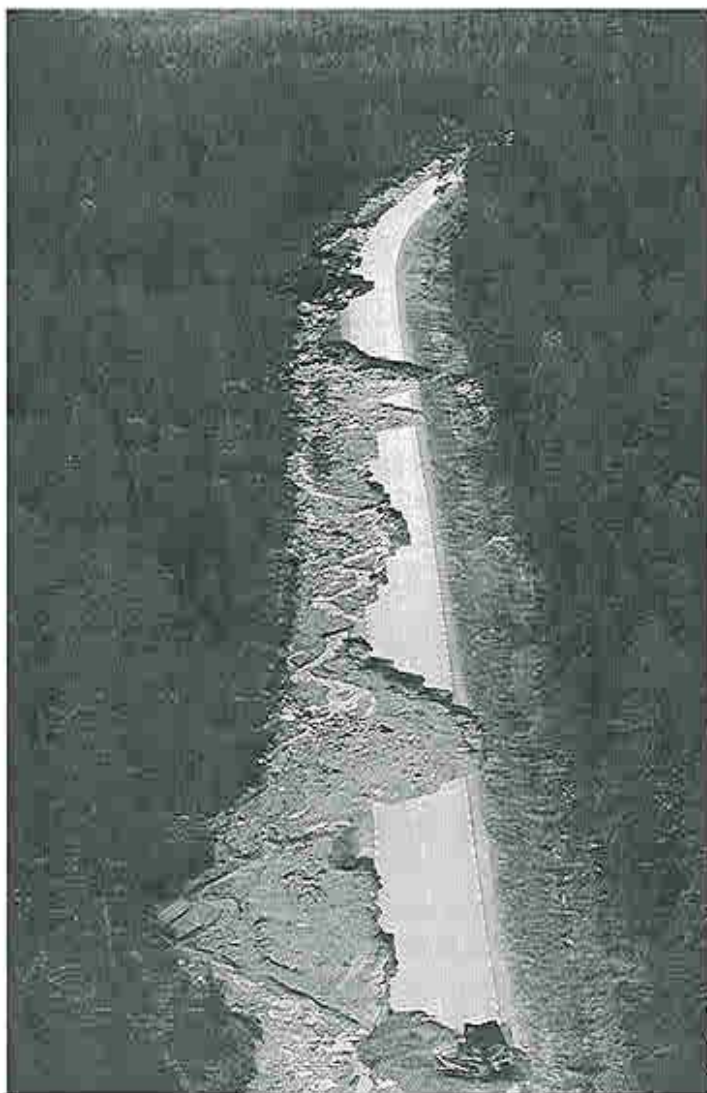
*Bild 1. Delar av väg 373 mot Arvidsjaur spolades bort p.g.a regnet  
Foto Gunnar Westergren*

*Bild 2. Boende i Fagerheden betraktar förstörelsen på väg 373.  
Foto Hans G Pettersson.*

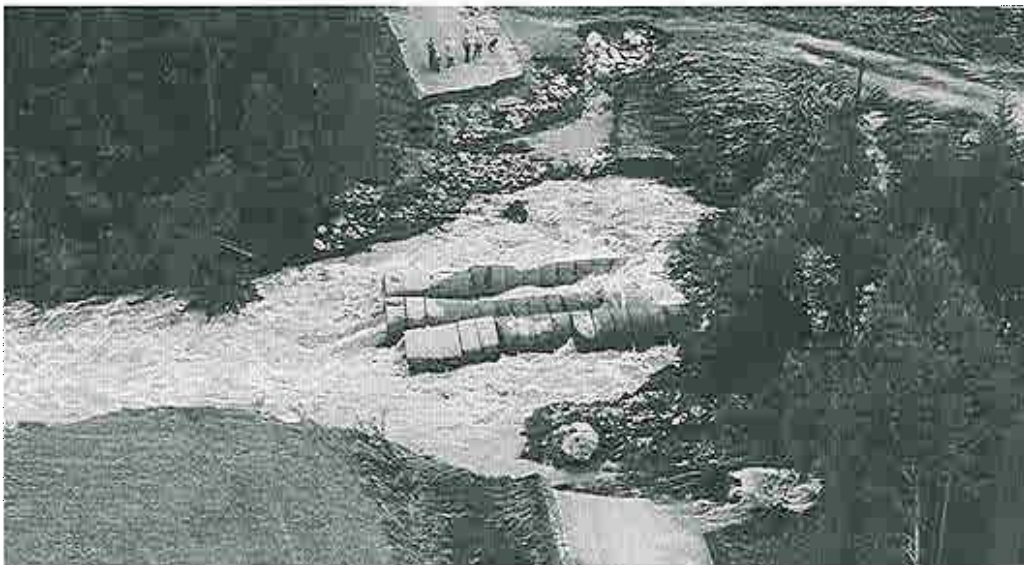
*Bild 3. En del av väg 503 mellan Blåsmark och Lillpite är totalt bortspolad. Foto Gunnar Westergren.*

De större vägarna i området är alla skadade på ett eller flera ställen. Värst drabbade är väg 373, 502, 934. Se karta i bilaga 1. På dessa vägar är långa bitar bortspolade och på flera ställen är broar borta. På vägarna 512, 513 och 904 är kortare bitar och broar bortspolade. På övriga vägar i kommunen finns det också skador. Dessa vägar har stått under vatten och vattnet har forsat fram längs dem. Skadorna kan t ex vara underminerade vägrenar, mindre hål eller små avbrott. Kostnaderna för att reparera dessa vägar är inte uppskattade idag och för information hänvisas till Vägverket.

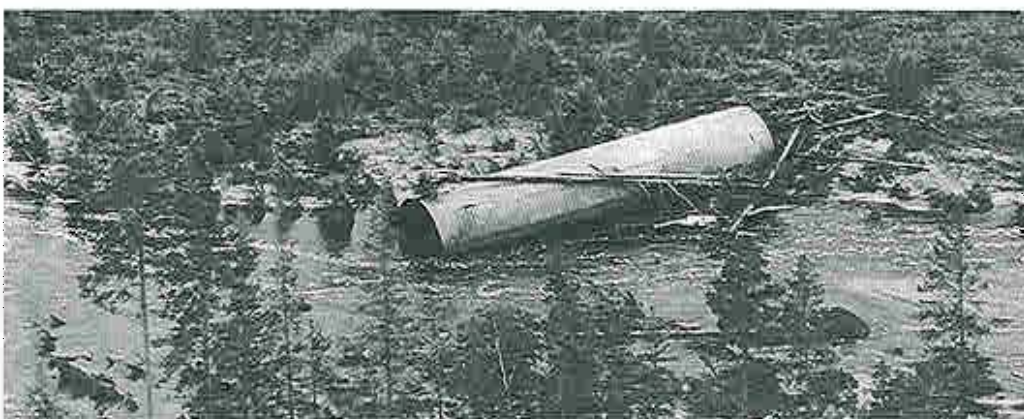
Kl 21.35 gav sig räddningshelikoptern av på en första rekognosceringsrunda. Med i helikoptern fanns personal från räddningstjänsten. De flög söderut över Blåsmark och Hemmingsmark, där de såg att flertalet vägar var avspolade och skadade eller översvämmade. Längre söderut konstaterades att väg 502 hade ett brott på ca 3 km som orsakats av vattenmassorna som forsat fram. En vägtrumma av plåt hade spolats bort vid Brändängesbäcken och följt med vattnet ca 500 m. Trumman väger 17 ton.

*Bild 4. En vägtrumma har spolats bort från Brändängsbäcken. Foto Gunnar Westergren.*

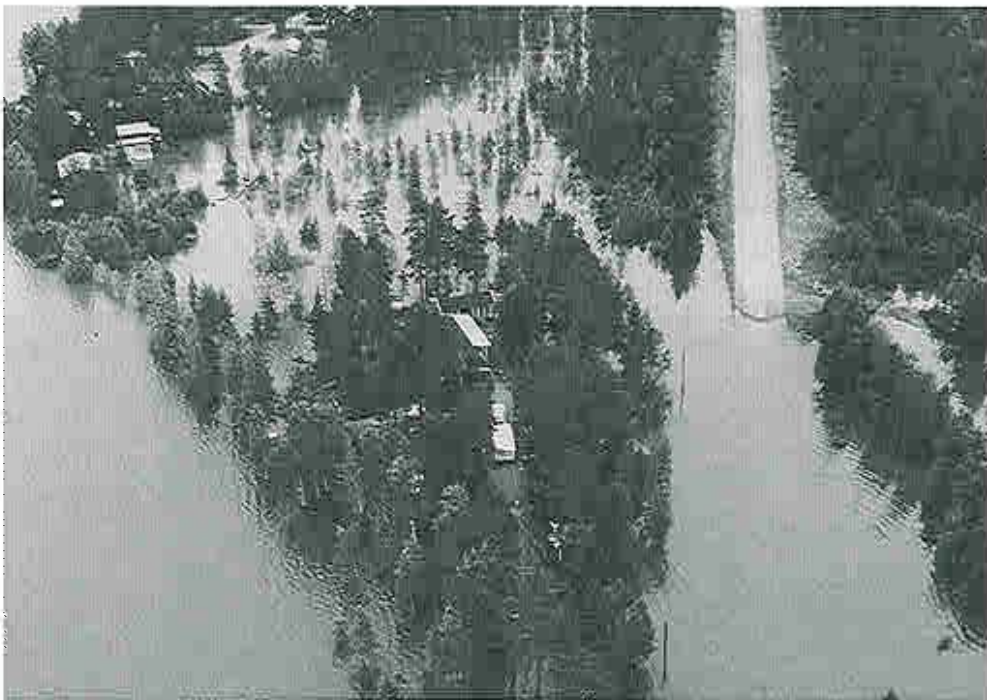
*Bild 5. Flygfoto över Kalamark, taget under tisdagen den 29 juli. Foto Gunnar Westergren.*
