ANLEDNING TILL UNDERSÖKNING

Lägenhetsbrand i 2 rum och kök.

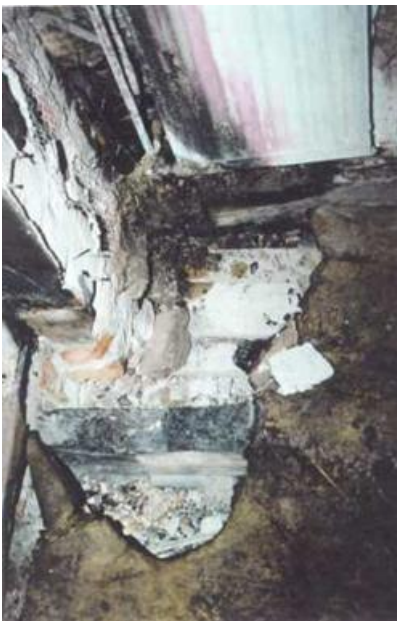
Branden har sannolikt börjat i trossbotten, då träreglarna är brända (kolade) på undersidan. Hallen har små brandskador. Däremot har de träreglar som funnits i trossbotten skador av brand.

Fotot är taget i hallen mot väggen till garderoben och visar brandskador i bjälklaget under vattenradiatorn och mitt för entrédörren.
