## **ANLEDNING TILL UNDERSÖKNING**

Lägenhetsbrand den xx-xx-xx, kl. 17.55.

## **VARDAGSRUMMET**

## **BRANDORSAK**

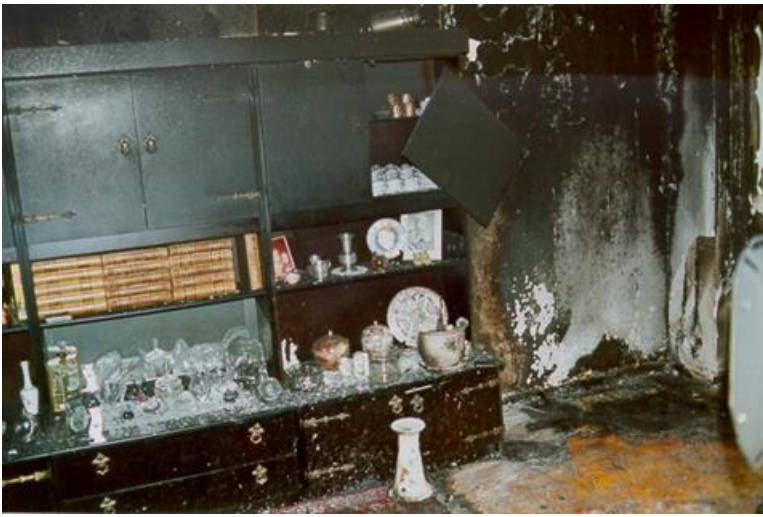
Den primära brandhärden har börjat i och kring det sydvästra hörnet av vardagsrummet emot själva balkongen där en TV och video har stått. Brandpersonalen har kastat ut resterna av TV:n/video på balkongen. Branden har trängt ned till ett djup av ca 1,5-2 cm i själva parkettgolvet i och kring där TV:n/video har stått på en yta av 50 x 80 cm. En mindre brandskada ses intill bokhyllan där parkettgolvet är genombrunnet till ett djup av ca 1 cm och på en yta ca 15 x 25 cm.

*På bilden syns det att branden har börjat lågt. Till höger om primärbranden har balkongdörren stått på glänt.*
