## ANLEDNING TILL UNDERSÖKNINGEN

Brand i läskkyl hos varuhus.

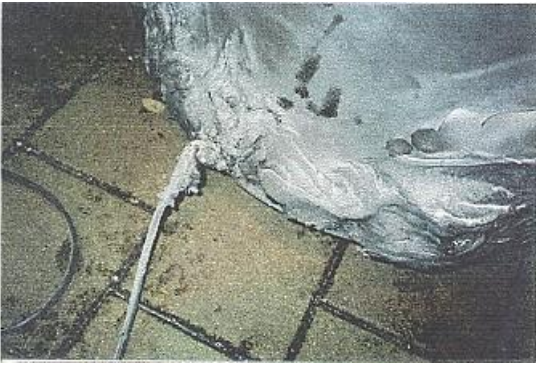
Branden hade börjat vid elkontakten till läskkylen och spritt sig till själva kylan, samt ytterligare spridning till en kassadisk som var belägen precis intill kylan. Trolig orsak är glappkontakt med ljusbåge som följd. Den kraftigt skadade kontakten tyder på detta.

*Bilden visar läskkylen där branden startade.*

*Bilden visar nedre delen av burkkylan.*

Detta fall visar nyttan av automatiskt brandlarm. Snabb detektering gjorde i detta fall väktarna medvetna om att en ev. brand hade inträffat. Väktarna tog sig mot platsen och kunde bekämpa den mindre branden, som mycket väl utan tidig upptakt kunnat få betydligt större konsekvenser. Ett vanligt problem är att rökluckor inte fungerar som de skall. Brandsynerförrättare måste tydligt förklara för ägare/innehavare vikten av att regelbundet kontrollera så att rökluckorna verkligen fungerar.
