ANLEDNING TILL UNDERSÖKNINGEN

Brand i X-universitetes lokaler med rökspridning till Y-stads Tingsrätt och därmed automatiskt brandlarm.

UTREDNINGEN OCH BRANDORSAK

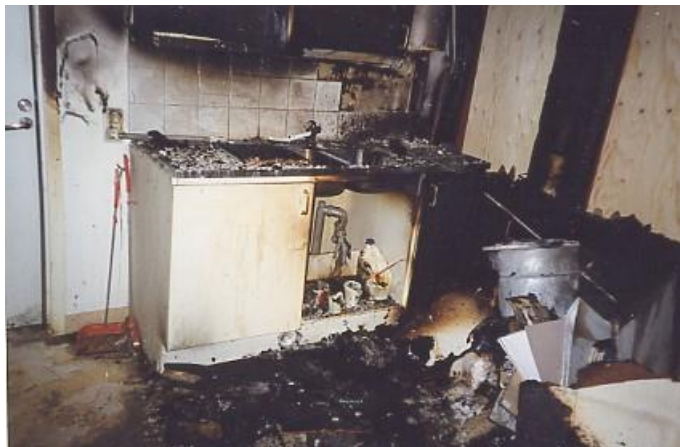
Branden som startade i X-universitetes lokaler berodde på att man torkat upp utslagen linolja med trassel och papper som man sedan lagt i en papperskorg av plast. Denna stod placerad vid ett fönster på en bänk med ett köksskåp ovanför. Dessutom stod papperskorgen med linoljetrasorna vid ett vattenburet värmeelement. Trasorna hade legat ca 10 timmar i papperskorgen innan det blev brand.

*På denna bänk placerades papperskorg av plast med linolje-
trasor i. OBS sopollen av plåt med lock som inte användes.*

Detta var en klassisk självantändning. Det fanns en plåtölle med lock som var avsedd för den här typen av avfall. Denna var dock tom. Detta visar hur viktigt det är med information om de ämnen man arbetar med. Och att var sak har sin plats. Tingsrätten hade nyligen installerat automatiskt brandlarm. Detta larm var det som slog larm om en begynnande storbrand. X-universitetet hade inget brandlarm förutom vanliga brandvarnare som varsellarm. Om det fanns elever i lokalerna fungerade detta som utrymningslarm. Brandsynerföretaren hade i protokollet från senaste brandsyneren poängterat önskvärdheten av ett automatiskt brandlarm. Spridning skedde via fönster till våning 2 och branddrummet gipsskivor i taket släppte förbi både rök och brand i skarven mot övre våningen.
