ANLEDNING TILL UNDERSÖKNING

Brand i lägenhet, 1 person lätt skadad.

Flerbostadshus uppfört i tegel i 3 plan, med 3 trapphus A, B, C.
Taket träspont med papp. Brandstartlägenheten: Plan 3, trapphus C,
1 rum och kök. Trapphuset har fläktstyrd rökventilation.

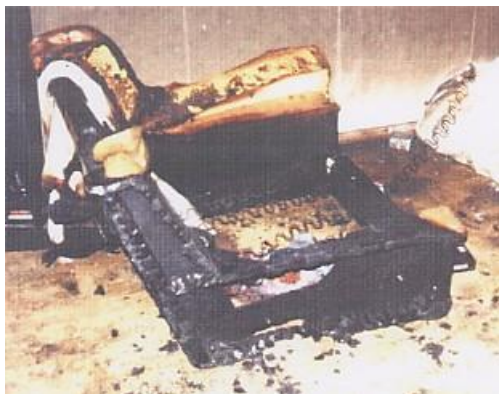
Bilden föreställer fätöljen som låg upp och ned (har flyttats under släckning).

Var på plats samtidigt med släckstyrkan. I ett tidigt skede kallades undertecknad till brandrummet av rökdykarna. Rökgasexplosion har skett i lägenheten. Av övertrycket och hettan från branden har fönstret (1) gått sönder. De övriga fönstren (2, 3, 4) gick sönder i släckningen. Uppstaplade möbler (fåtölj, resårsängsbotten, kläder, papper) fanns där branden var som häftigast. En fåtölj hade placerats upp och ned över brandställen. Över allt detta stod en resårsängmadrass lutad mot väggen. Vid den tekniska undersökningen med polisen, hittades tavlor som lägenhetsinnehavaren hade målat och rester av tidningar och kläder. Brandstarten har varit ca 5-8 minuter före rökgasexplosionen (ca 16:15 - 16:18). De sekundära bränderna kan ha uppstått av strålningsvärme eller lågor från initialbranden. Dörren till köket och dörren till hallen har varit stängda under branden.
