ANLEDNING TILL UNDERSÖKNINGEN

Brand i golv och bjälklag i villa, lördagen den xxxxx 19xx.

Rapporten sammanställd av Fredric Jonsson brandingenjör vid räddningstjänsten efter besök på platsen den xx-xx-xx.

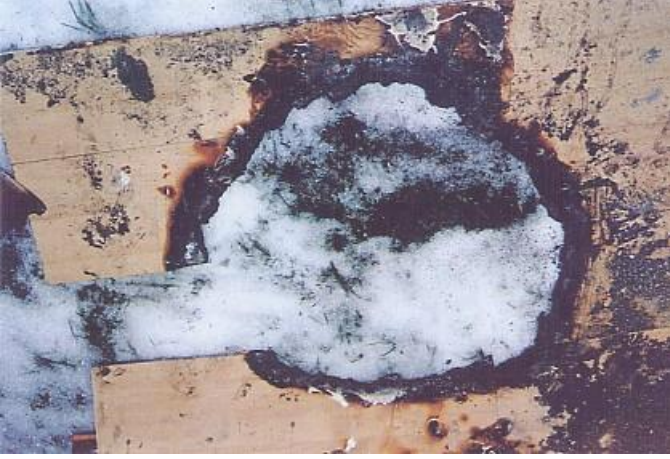
Att det var någon form av antändning av asklådan som orsakat branden var självklart då ingen annan brandstiftare fanns i golvet. Trots att askan hade stått på golvet i över ett dygn (torsdag eftermiddag till fredag kväll) skedde antändning med brand som följd. Troligen har en liten glödhärd funnits i askan som blossat upp efter ett och ett halvt dygn.

Golvet var av typen "Pergo", ett plastlaminat vilket förklarar den stickande röken. Glödbranden hade gått ned i trossbotten som bestod av torv och spån.

Det brända pergogolvet.

Aska kan antända lång tid efter det att den har askats ur spis eller panna. Förvaring bör ske i obrännbart kärl utan risk för spridning av brand.
