Brand i pausrum.

FASTIGHETEN

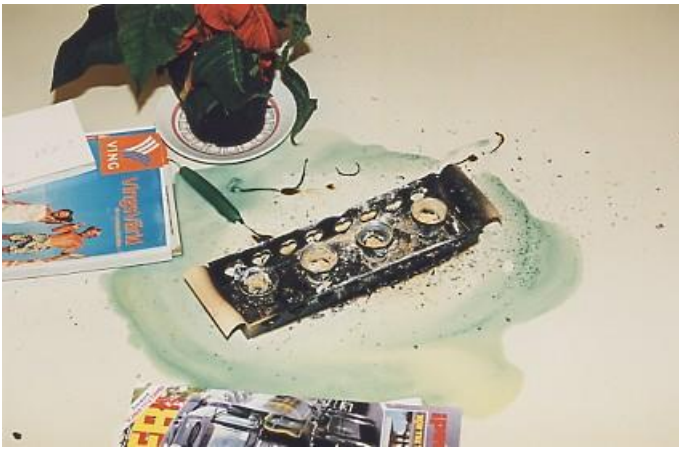
Brandutredning inleddes kl 19.30. Startföremål fastställs till den adventsljusstake i plåt, som finns på bordet i pausrummet. Ett av ljusen har varit tända och tillåtit brinna ner i ljusstakens dekoration, bestående av mossor, prydnadssvampar, m.m. Branden har spridit sig och smält de tre återstående ljusen, varefter stearin runnit ut över bordsytan. Branden har spridit sig till bordskivan, där en glödbland ätit sig ner i bordsskivan, under ljusstaken. En rest av veke återfinns i en av de fyra ljushållarna, de tre resterande är tomma. Detta visar att ett av ljusen brunnit ner i botten, medan de andra smält och fallit ur ljusstaken. Rester efter tre ljus (stearin och veckor) syns på bordets skiva. Det skall noteras att pausrummet är utrustad med värmedetektor, medan omgivande lagerlokal är utrustad med rökdetektorer. Det var en rökdetektor i lagerlokalen som larmade om branden, värmedetektorn reagerade aldrig för denna brand.

Startföremål adventsljusstake.

Branden har orsakats av en tänd, kvarglömd ljusstake. Personalen lämnade arbetsplatsen kl 15.00, vilket stämmer väl överens med den tid det tar för ett ljus att brinna ner i ljusstaken. Branden har spridits via brännbar dekoration i ljusstaken, därefter har branden fått fäste i bordsskivan.
