ANLEDNING TILL UNDERSÖKNING

Brand i byggnad, Konsumhallen X-stad.

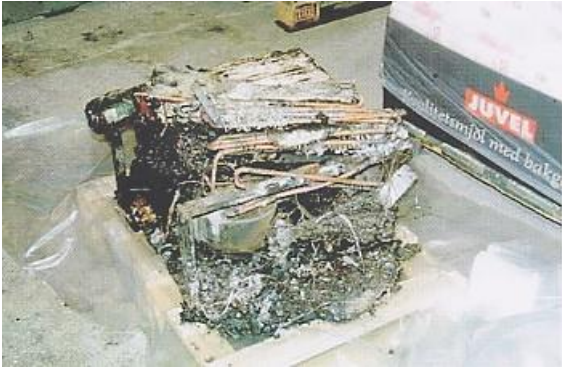
Undertecknad åkte till platsen xx-xx-xx kl. 12:20. Drickaautomaten var plastförpackad och stod på lagret. Det fanns inget kvar av drickaautomatens överdel, endast motordelen fanns kvar. Kylpaketet hade brand- och smältskador och även vid kylmotorn. Kondensatorn samt startreläet hade kraftiga skador. Brand- och smältskador fanns även på anslutningen (strömkontakten). Drickaautomaten var införskaffad julen -xx.

Någon klar brandstiftare kan ej anges. Elen kan ej uteslutas som brandstiftare. Kraftiga skador på kondensatorn och startrelä har iakttagits. Kan ej heller inte utesluta att kylelementet varit förorenat av damm som vid överhettning orsakat en brand.

För att få en tidig upptäckt av brand, någon form av brandindikering i objektet t.ex. automatiskt brandlarm.
