ANLEDNING TILL UNDERSÖKNING

Brand i lägenhet.

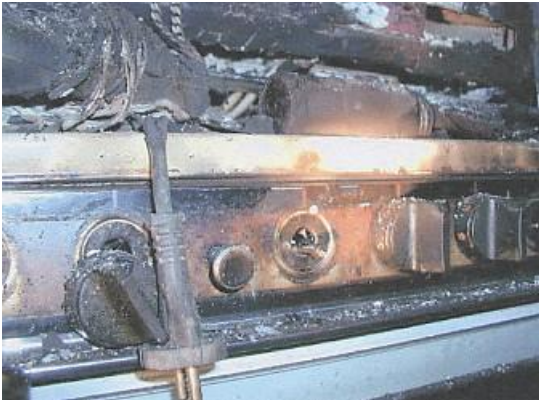
Plattan utan vred är den som stod i läge 6. Ovanpå den vänstra stora plattan där bormaskinen syns till vänster i bild.

Branden har startat i bormaskinen som låg på spisens platta som var på. Troligtvis så har en hel del giftiga gaser avgetts från bormaskinsbranden i ett tidigt skede för att sedan övergå till en mera traditionell brandgasavgivning från inredningen i köket. Branden har spridit sig uppåt med lågor i fläktskåpet och köksskåpen till vänster om spisen och upp mot taket. P.g.a. dålig syretillförsel har lågorna avtagit och branden har troligtvis övergått till glödbland. Syretillgången har varit för liten i lägenheten varvid branden har självslocknat. Mannen hade gått och lagt sig och verkar ha vaknat av
