## ANLEDNING TILL UNDERSÖKNINGEN

Brandtillbud i villa i X-stad, lördagen den xx-xx-xx.

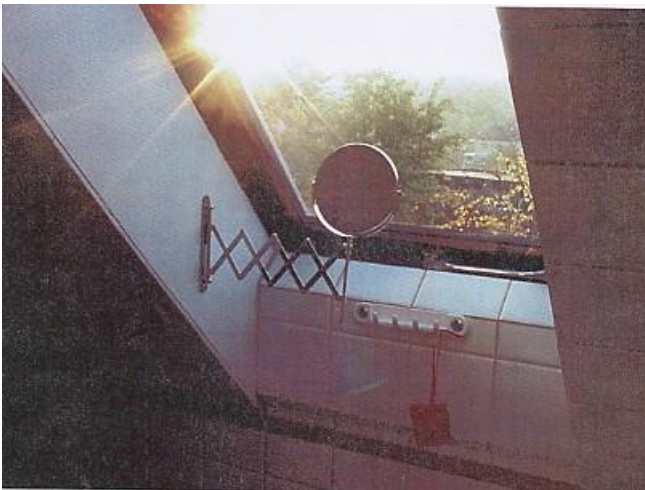
En villaägare hade monterat en sminkspegel i sitt badrum på andra våningen. Spegeln har en konkav form och diameter på cirka 20 cm. Spegeln är inköpt på xxxxx i X-stad. I badrummet finns ett takfönster som vetter mot väst. Fönstrets karm är utförd i brunbetsat trä. När solens strålar träffar spegeln samlas solstrålarna och bildar en het punkt som brände märken i fönsterkarmen.

Tre olika brännmärken kunde konstateras på karmen. Märkena har dessutom spritts allteftersom solen har flyttat på sig. Då inget lättantändligt material fanns vid fönstret fick inte elden fäste och ingen brand uppstod. Skadorna inskränker sig till en skadad fönsterkarm.

*Spegels placering i badrummet.*

- En tunn gardin eller liknande kunde ha medfört att tillbudet fått värre konsekvenser.
- Denna klassiska brandorsak orsakar fortfarande tillbud (och förmodligen även bränder).
- Produkten borde förses med varningstext om riskerna med brand.
