Resultat av försök med övertrycksventilation

1998-05-27

Räddningstjänsten Östra Skaraborg

Resultat av försök med övertrycksventilering i tvåvåningsvilla.

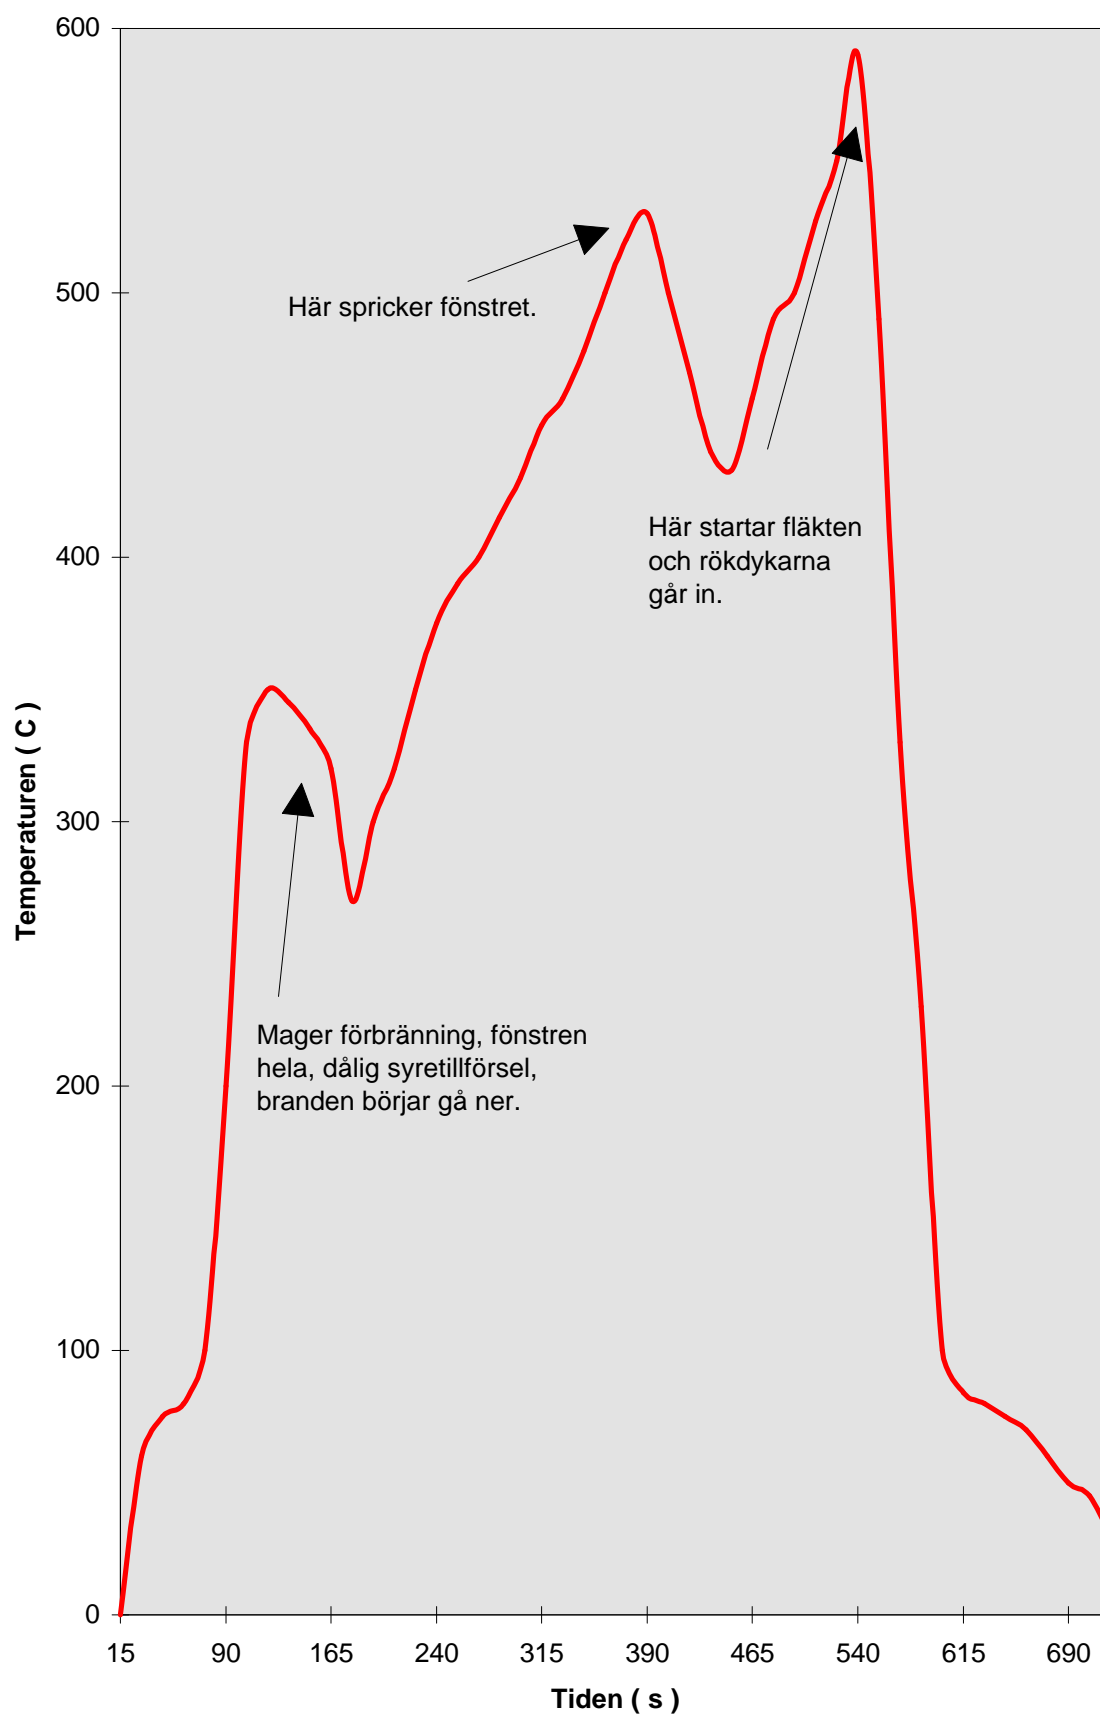
Försök 1

Temperaturen som funktion av tiden

Snabb temperaturhöjning de första två minuterna till 350°

En mager förbränning har skett. Efter tillförsel av syre ökade temp. från 270° till 530° inom tre minuter. Fönster gick sönder efter 6,30 min, och därefter påbörjade rökdykare släckinsatsen i entrédörren. Från det att **övertrycksfläkten sättes på** och insatsen **avslutades ca 3,50 min senare sjönk temp. från 590° till 30°**. Lite rökspridning i trapphus och hall. Tack vare stängda dörrar till angränsande rum fick man en snabb och effektiv ventilerings av brandrummet.

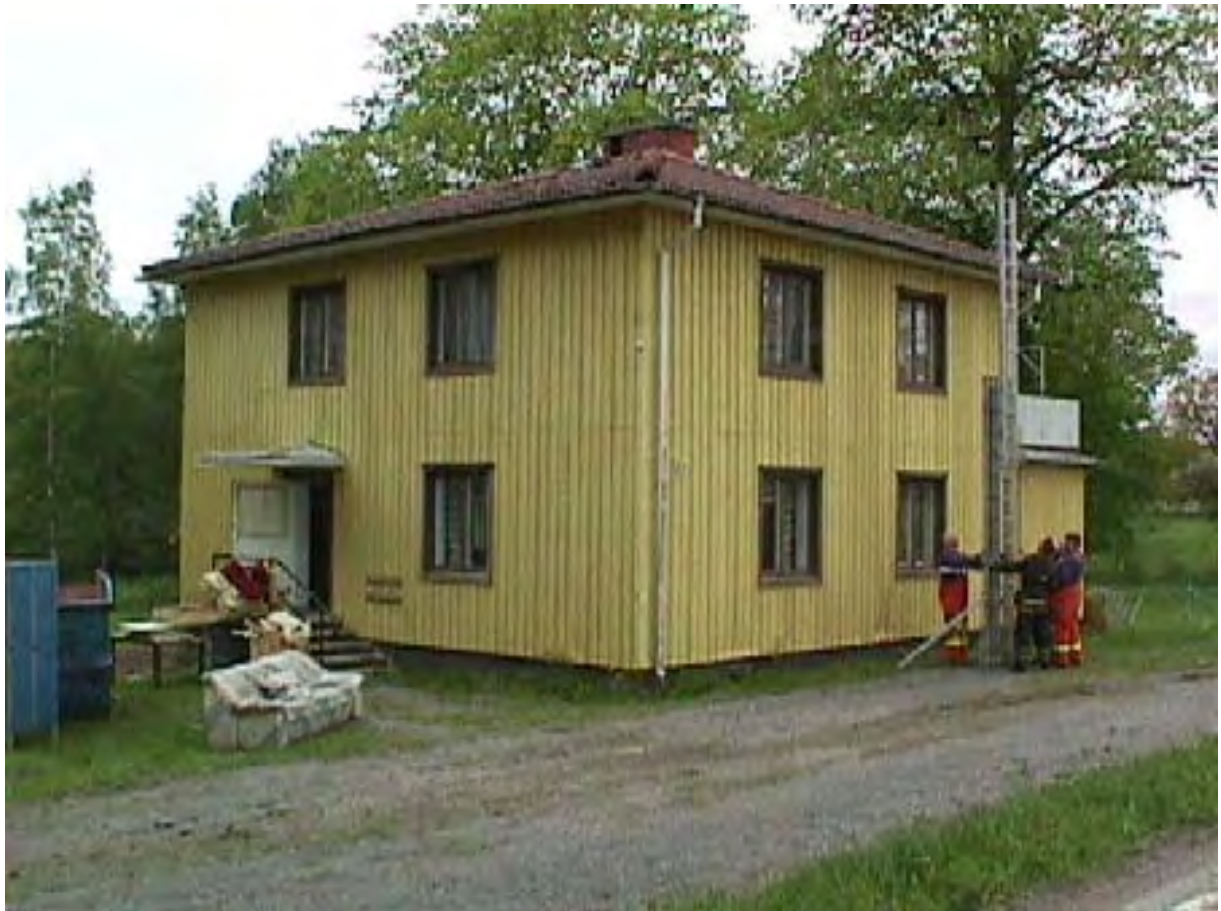
Bild 1: Gamla skjutfältsexpeditionen

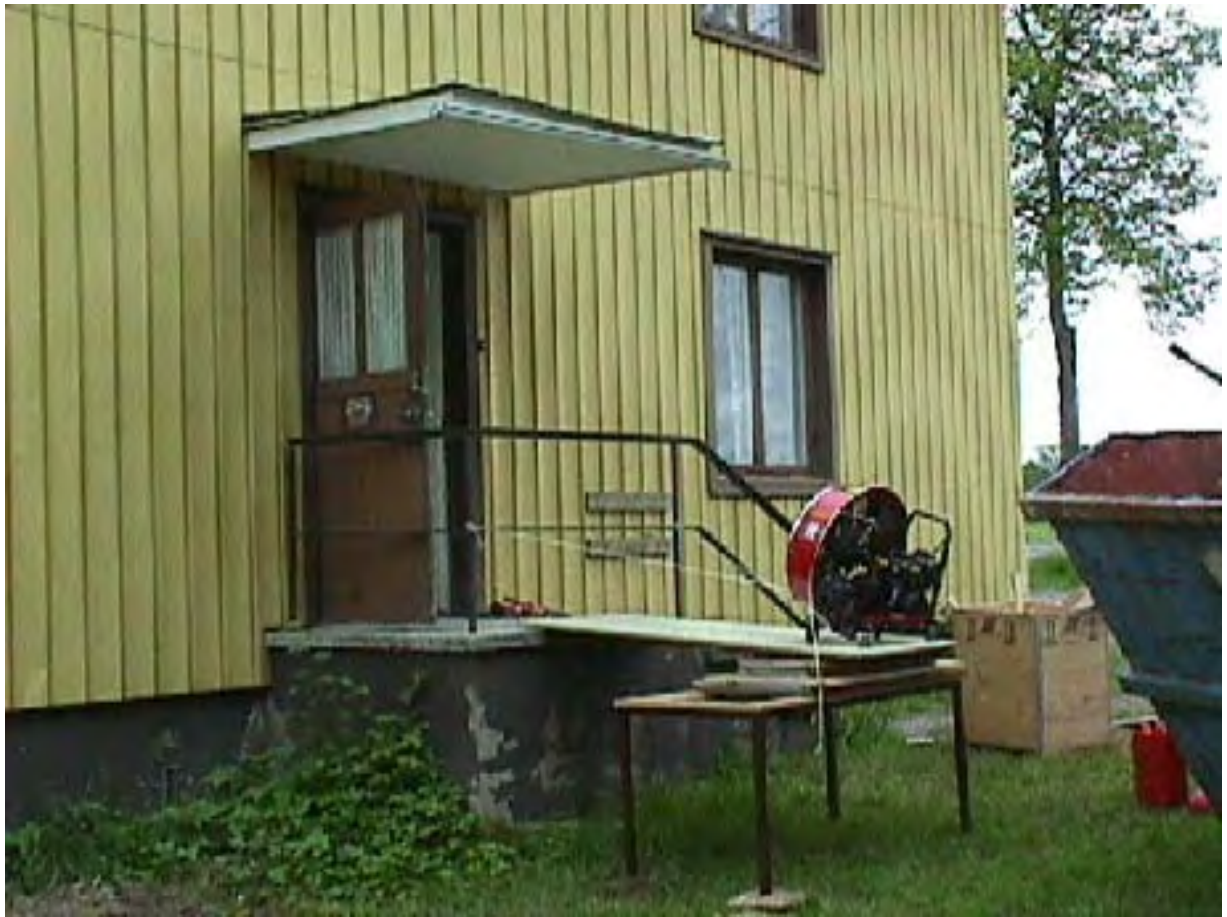
Bild 3: Fläktens placering i försök 1-4.

En Tempest 18" övertrycksfläkt, med kapaciteten 320 m³/min användes i försök 1-4 och 6. I försök 5 användes en vattendriven fläkt Typhoon model 21W10 med kapacitet på 500 - 700 m³/min beroende på trycket (5- 10 bar).

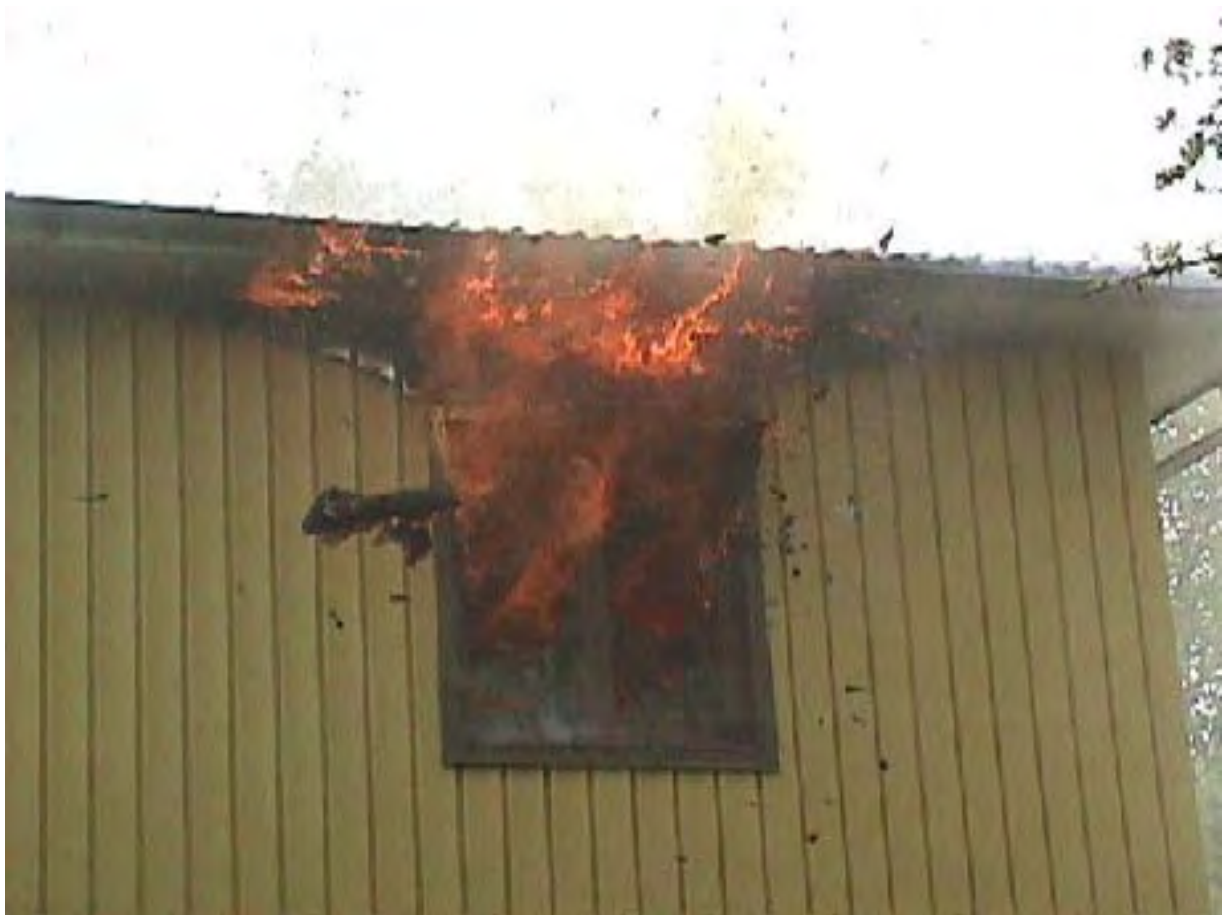
Bild 4: 6,30 efter branden startat spricker fönsterrutan.

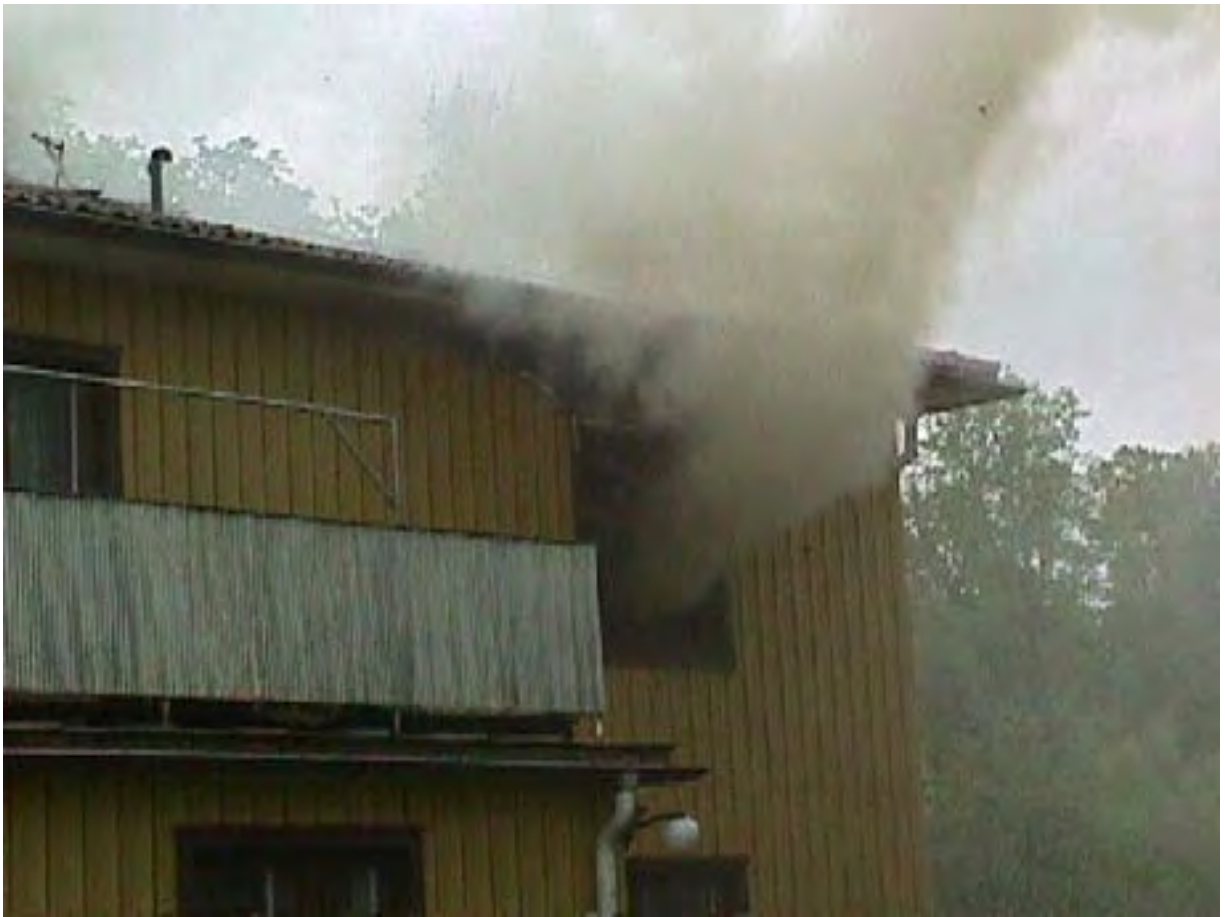
Bild 5: Fläkten startar och rökdykare går in

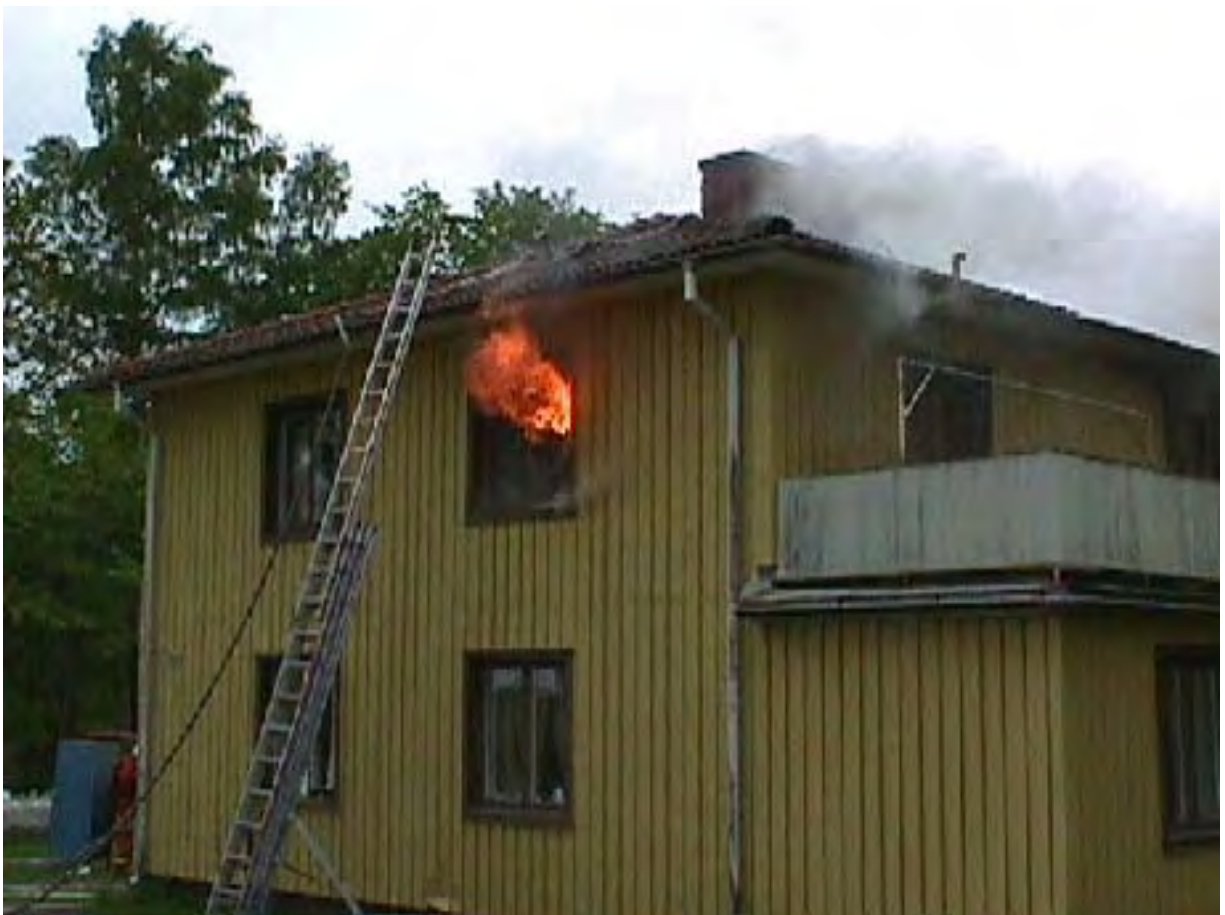
Bild 6: Ca 3 minuter efter branden startat spricker fönstret.

Sammanfattande kommentar: Trapphus rökfyllt i höjd med golv på plan 2. En snabb temperaturhöjning de första dryga två minuterna till 450⁰ i brandrummet. Fönster gick sönder efter 3 min och fläkten sattes på och rökdykare in. Temperaturkontroll av brandgaser i trapphus (låg värme). Kraftig brand i brandrummet. Rökdykare upplevde sikt och värme som mycket tillfredsställande trots öppna dörrar till angränsande rum. Ejektorverkan bidrog till snabb utventilering i samtliga utrymmen. Rökdykarinsats under 9 min.

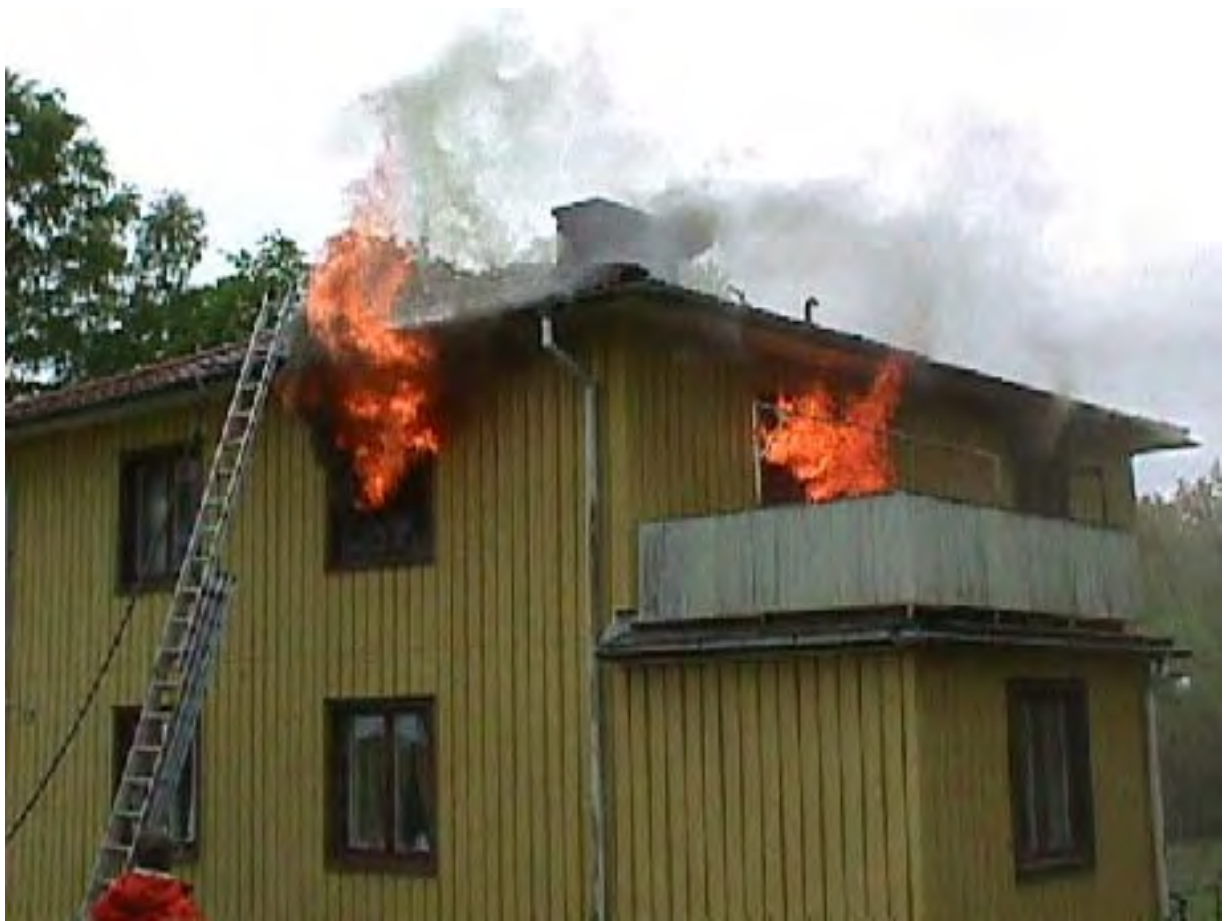
Bild 7: Temperaturen i brandrummet ca 450 C.

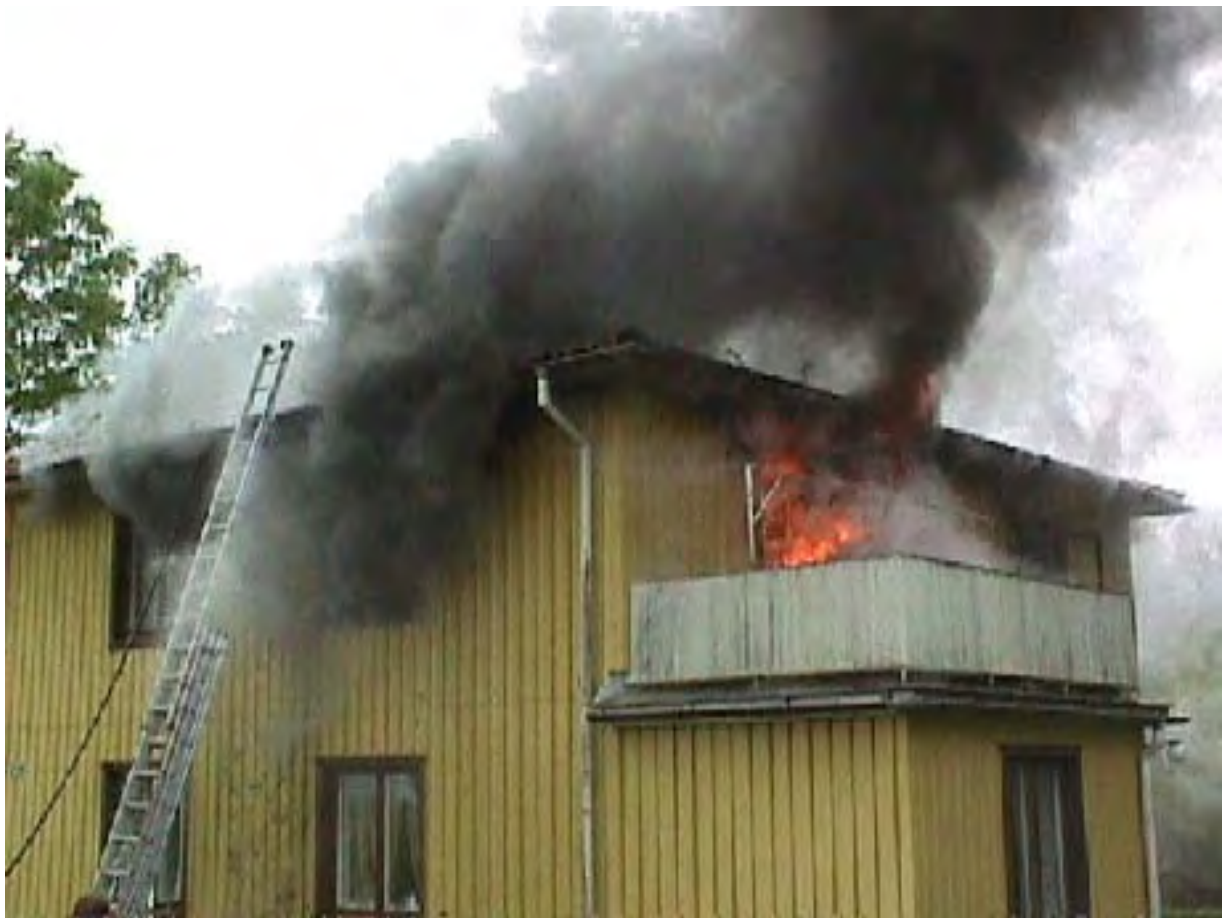
Bild 8: Fläkten startar och rökdykarna går in.

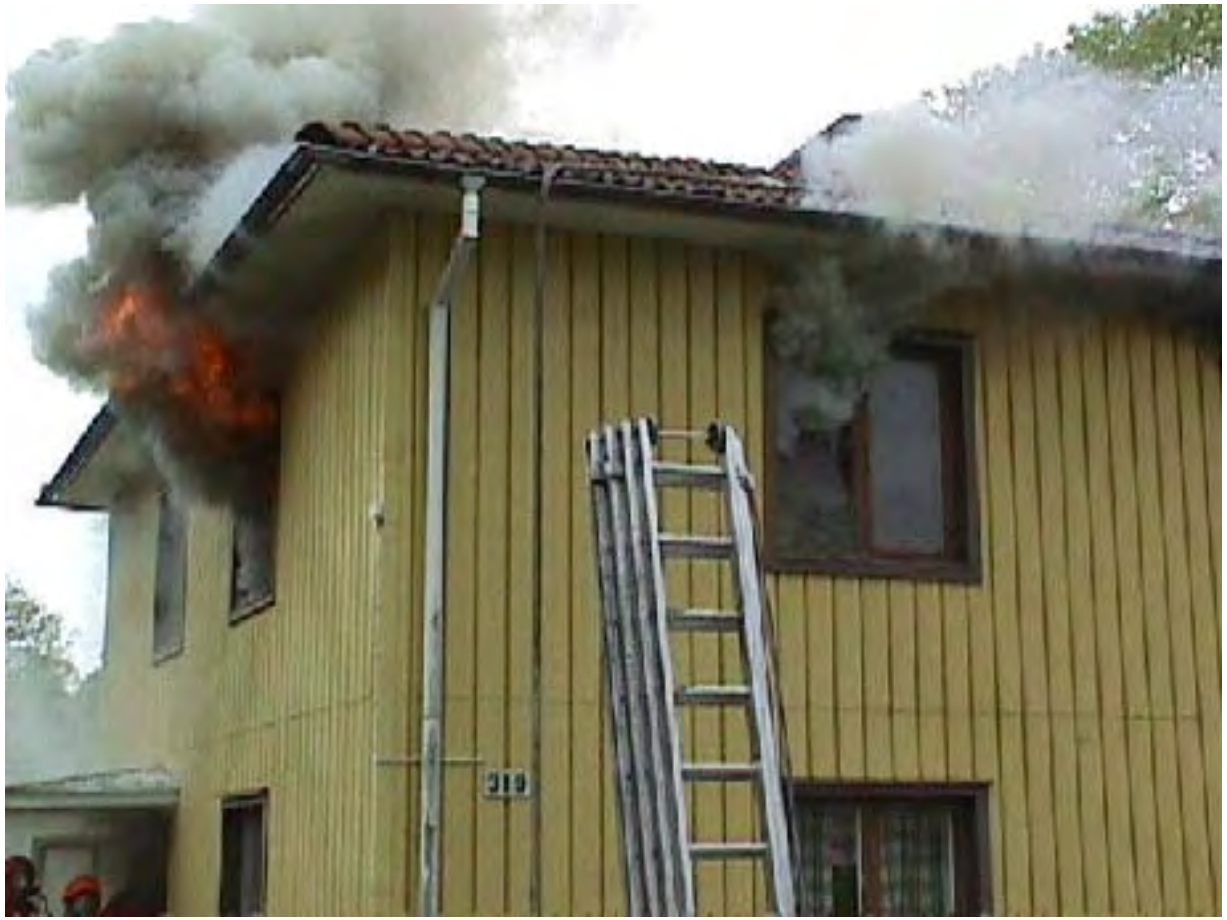
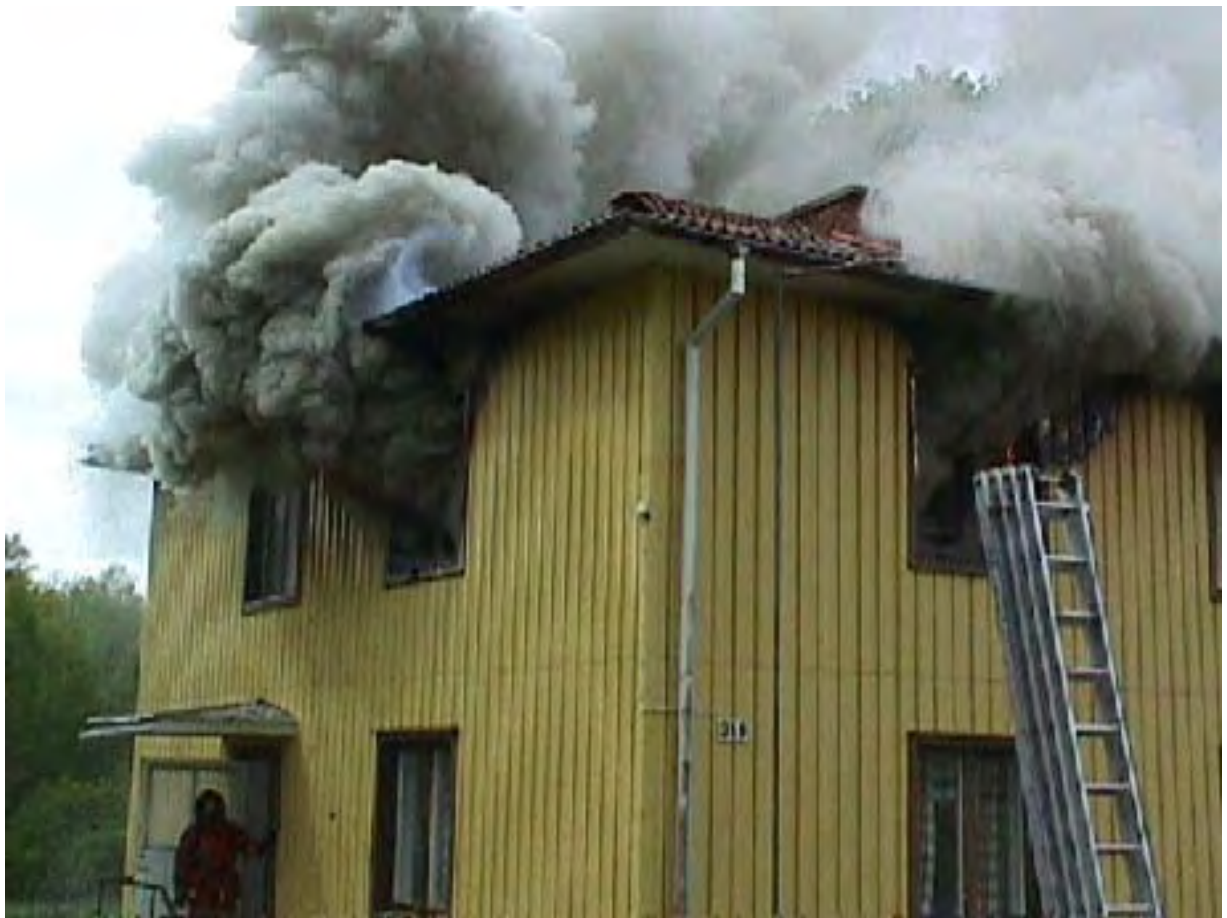
Bild: 9: Fönstren spricker vid ca 600 C
Bild 10: Släckningen påbörjas utan övertrycksventilation.

Sammanfattande kommentar: Snabb temperaturstegring i början. För att dämpa detta stängdes dörren, men temp. sjönk för lågt. Dörr öppnades på nytt och tändvätska tillfördes. Snabb temperaturstegring, och fönster gick sönder. Rökdykare in, men slangbrott med avbruten insats för slangbyte. Efter 5 min påbörjas släckinsatsen och inom 1 min är branden under kontroll. Avslutningsvis sätts övertrycksventilering på för att få ut brandgaserna. Själva släckningsarbetet gick ungefär lika snabbt som med ö.v., men arbetsmiljön var klart mycket sämre än vid ö.v. Detta med tanke på sikt och värme. Dessutom sprider sig brandgaserna till angränsande utrymmen. Med ventilering styr man dessa på ett bättre sätt.
