Försök med olika taktiska mönster mot brand i en liten lägenhet

2001 Räddningsverket, Karlstad
Räddningstjänstavdelningen
ISBN 91-7253-123-1
Beställningsnummer P21-380/01
2001 års utgåva

Various tactical patterns, including manual fire suppression and ventilation procedures, were investigated. Twenty tests were performed in a three-room apartment, with an attached staircase, on the first floor of a training facility. The fire source was stacks of pallets, eight pallets in height weighting approximately 134 kg, in each test. Temperature and pressure in the apartment, weight of the fire source, and water flow was measured and recorded continuously. In the report, the experimental set-up is described, along with the results from the tests, in diagrams. Also, the report includes a general discussion on reliability and validity of the tests. Analysis and conclusions from the tests are excluded from the report.

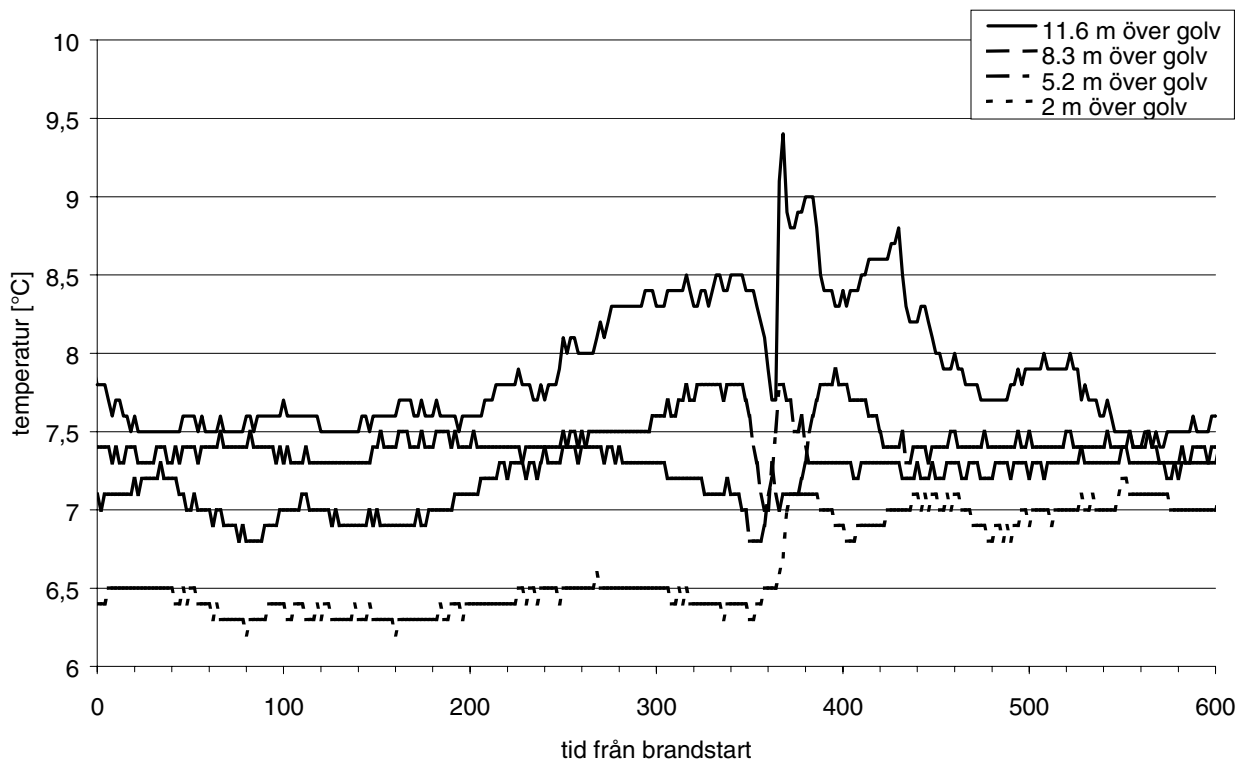
4. Angrepp genom trapphusdörr, endast trapphusdörr öppen samt övertrycksventilation, fönster öppnat efter ytterligare 2 min, flöde cirka 109 l/min.
