BRANDUTREDARE

Frysskåp av märke X (identifierat märke), modell Y. Prod.Nr. XXXX
Serienr yyyy. 220 V 160 W

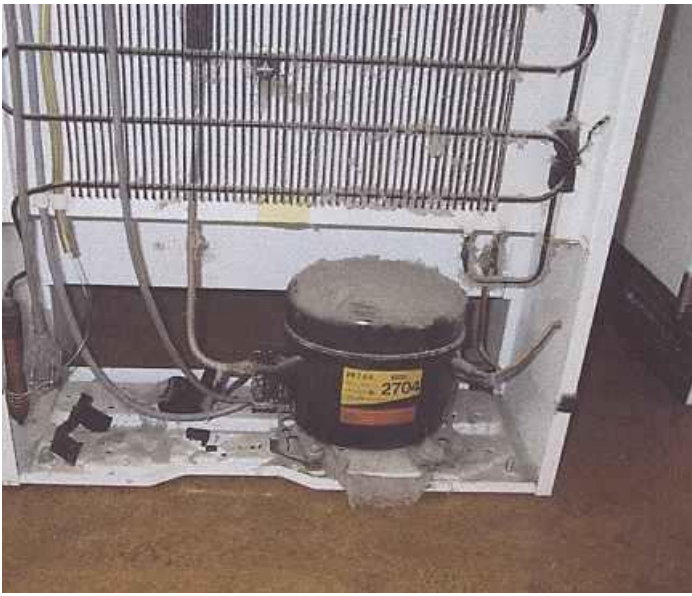
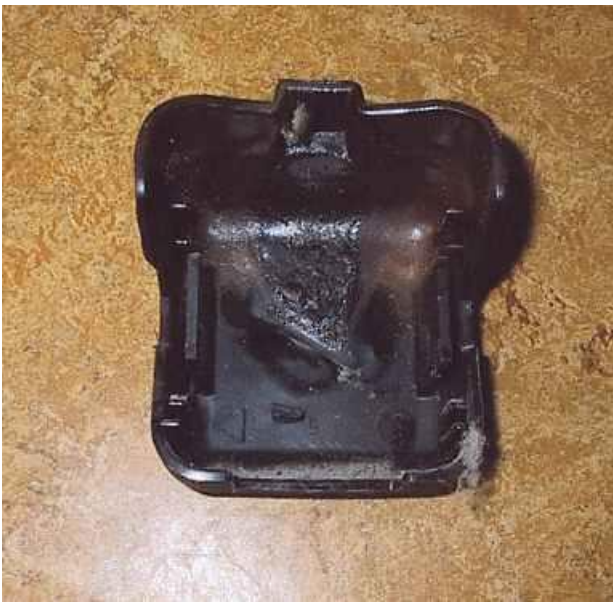
Via glappkontakt i startrelä till frysskåp har gnistbildning samt smältskador på reläets hölje skett.

Smältskador på hölje till startrelä.

Brandtillbudet har inträffat under drift av frysskåp. Där det via glappkontakt i ett startrelä uppstått gnistbildning samt smältskador på startreläets hölje. Startreläet är placerat nära golvnivå i ett utrymme vilket med tiden dammfylls. Tänkbart scenario är att gnistbildning samt upphettning av reläets hölje i samband med glappkontakt torde kunna leda till att brand utvecklas via antändning av omkringliggande dammansamling.

Fara med damm i elektrisk utrustning typ kyl och frysskåp. Branden visar med tydlighet på vikten av rengöring av denna typ av elektrisk utrustning. Det belyser också frågan om hur lång tid en tillverkare av utrustning kan garantera att den är (brand)säker. Ytterligare minst två likartade tillbud har under året skett inom samma bostadsområde.
