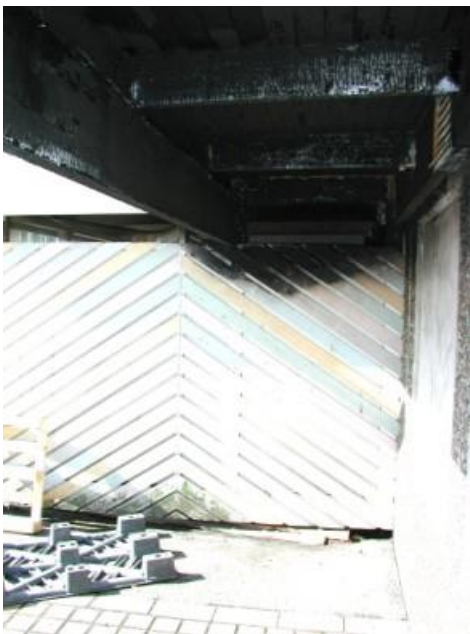
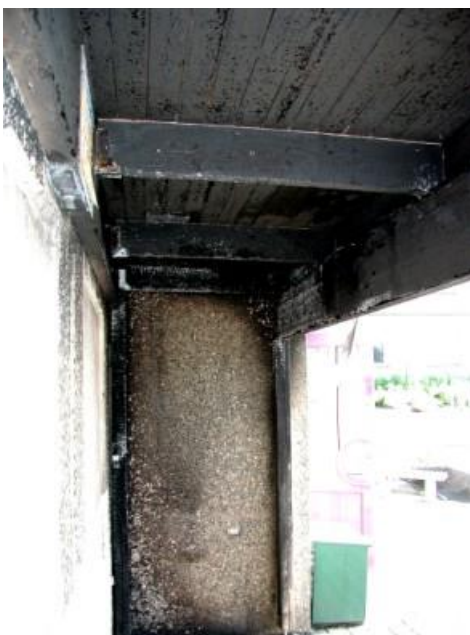
När räddningsstyrkan anlände, klockan 02.23, hade branden spridit sig och fått fäste i skärmtaket och det intilliggande soputrymmet. Genom en ventilationsöppning, som satt rakt ovanför brandhärden, spred sig heta brandgaser genom fastigheten, bl a till en frisersalong på byggnadens motsatta sida. Klar risk fanns också för en brandspridning till ovanliggande lägenheter, samt till en intilliggande balkong. Mest rökskadad blev dock den intilliggande matbutiken, där ett tunt sotlager hade lagt sig över varorna. En restvärdesräddning insattes omedelbart efter det att branden bekämpats, klockan 02.49. Skärmtaket är kraftigt brandskadat, vilket tyder på att mängden påtânt material varit rätt så omfattande. Om branden spridit sig in i soprummet hade konsekvenserna blivit betydligt allvarigare, här fanns det gott om brännbart bl a fler bildäck! Vid min brandplatsundersökning talade jag med både butiksinnehavaren och försäkringsbolagets representant, båda var då rörande överens om att plastbackar och annat brännbart från butiken inte skulle förvaras under skärmtaket. Dessutom lovade butikens ägare att bildäcken inte fortsättningsvis skulle förvaras i soprummet. Risk för brandspridning till ovanliggande lägenheter, samt till den intilliggande balkongen. Även utrymmet för ventilationskanalen, fläktrummet, förvarades det klart olämpligt material. Städa!
