HÄNDELSEN

UNDERSÖKNINGEN

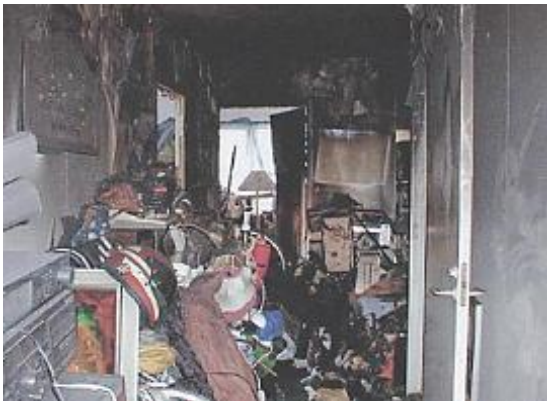
Fotot taget från entrédörren och in i lägenheten.

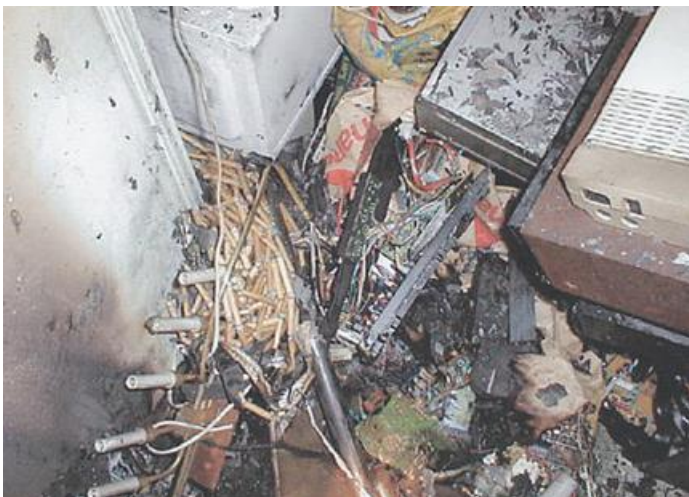
Hallen.

Elfel i någon av alla de apparater som innehavaren samlat på sig.

Här har branden förmodligen startat.
