HÄNDELSEN

UNDERSÖKNINGEN

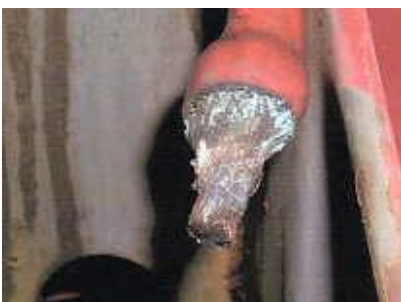
Batteriet är ett 12 volts batteri av märke X (identifierat märke), modell X på 160 A. Batteriet satt placerat ihop med ett likadant batteri. Batteriet har sprängts sönder på plussidan. Vid närmare kontroll på pluskabeln som var ansluten visar det sig att denna har syrapåverkats så att det uppstått glappkontakt vid förskruvningen. Även förskruvningen på kabelskon för pluspolen var sönderfränt. På batteriets ovasida vid pluspolen upptäcktes ett hål som normalt inte skall finnas på batterier av denna typ. Hålet var efter inspektion gjort på fabriken. Det fanns inget som tyder på att hålet skulle tillkommit efter gutning av batteriet. Via hålet hade syrablandningen i batteriet direkt ventilation upp mot pluspolen och dess kabel.

Pluskabeln som var syrapåverkad.

Fast ett nytt batteri inköps så finns inga garantier att allt är 100 %. Det föranleder att det är på sin plats att alltid ta för vana att kontrollera de produkter som beställs. Vid de kontroller som görs av bilarna bör kontroll av kontakt vid kabelskor kontrolleras.

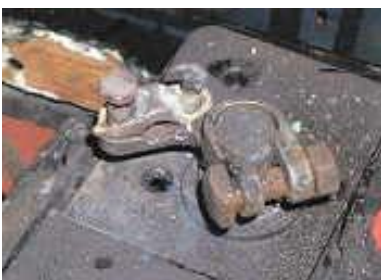
Gasblandningen i batteriet har läckt ut genom hålet som fanns vid pluspolen. Den har i sin tur påverkat både kabel och kabelskon så att frätskador uppstått. Det har i sin tur givit en glappkontakt i kabelskon. En gnista har uppstått vid glappet och antänt den för tillfället lämpliga gasblandningen. Gasblandningen låg troligtvis i närheten av idealisk blandning vilket medförde explosionen. Som tur var så var ingen i närheten av batteriet vid händelsen.

*Pluskabelskon som var sönderfrätt.
Här syns även hålet i batteriet.*
