HÄNDELSEN

UNDERSÖKNINGEN

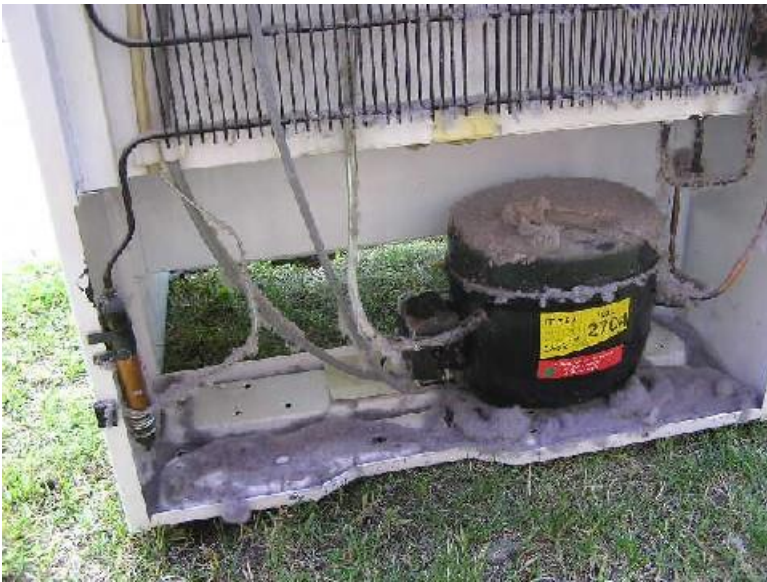
Baksidan av frysen.

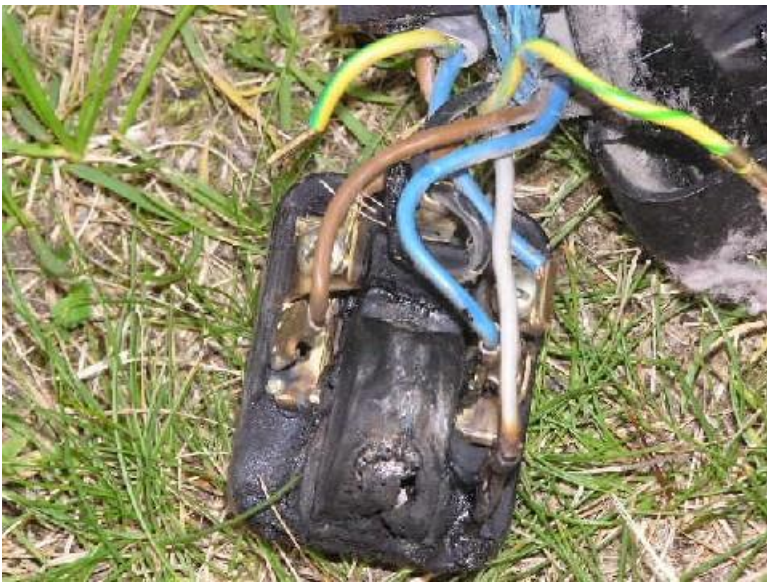
Efter att personalen på dagiset frostat av frysen blev det fel på startreläet till kompressorn, en glappkontakt har uppstått och gett värme så att plasthöljet smält. Säkringen hade gått men värmeutvecklingen i plasten hade då redan utvecklats. En större brand kunde mycket väl ha blivit resultat av händelsen.

Reläet med ytterhöljet borttaget.

Som tur var gick dagisfröken tillbaka och kände röklukten, en fin insats av brandmännen som inte gav upp utan fortsatte sitt detektivarbete, det förhindrade förmodligen en framtida brand i dagiset. En klassiker i svensk brandutredarhistoria. Den här typen av reläer till frys/kylskåp har startat en stor mängd bränder runt om i landet. Dammet bakom frysen hade med stor sannolikhet hjälpt branden på traven om värmeutvecklingen fått fortgå. Att dammsuga bakom kyl/fryskåp ett par gånger om året är en bra förebyggandeinvestering.

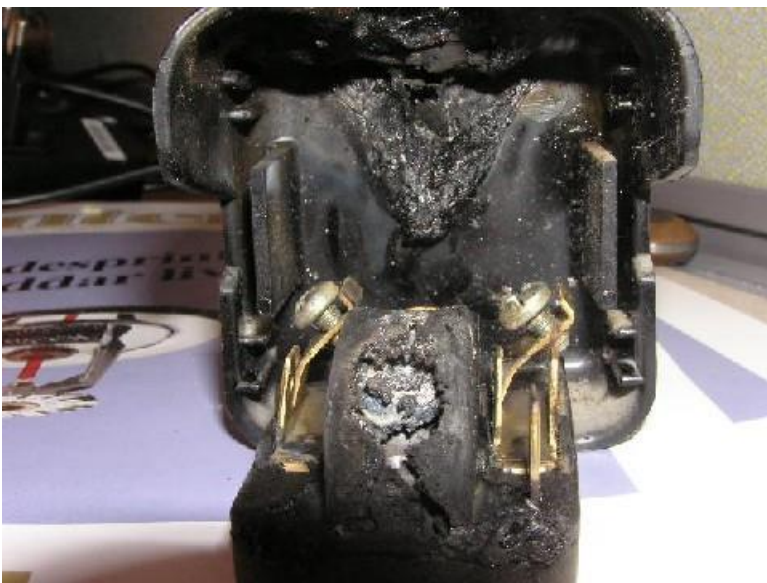
Innanför smältningen sitter kontakterna i reläet.
