ANLEDNING TILL UNDERSÖKNINGEN

Brand i lägenhet.

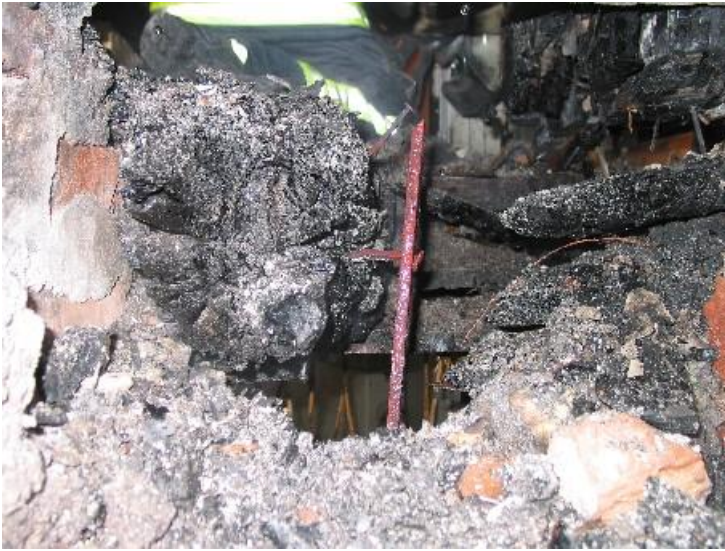
I samband med branden, framkom att balkongarbeten utförts i fasaden. Efter en kort tid anlände två hantverkare, som bekräftade att de hade utfört heta arbeten i hålen som fanns i fasaden. Ett plattjärn hade kapats av med vinkelslip, varpå gnistbildning eller värmeledning startat branden i bjälklagsstocken som sedan fått spridning till trossbotten. Vid undersökningen kan konstateras att branden börjat i bjälken som är genomkolad och har ätit sig upp till blindbotten och vidare till golvet samt till lägenheten. Vid kontroll med värmekamera upptäcktes att branden även spridit sig till underliggande lägenhet.

*Plattjärnet som kapades samt bjälken där branden startade.
Lägenheten under skymtar genom hålet under bjälken.*

I samband med heta arbeten finns regler som tydligt beskriver åtgärder före under och efter. I detta fallet har av allt att döma brister förekommit. Företagsledningen som kom till platsen i samband med insatsen har kontaktats och tar tag i genomgång för all sin personal.
