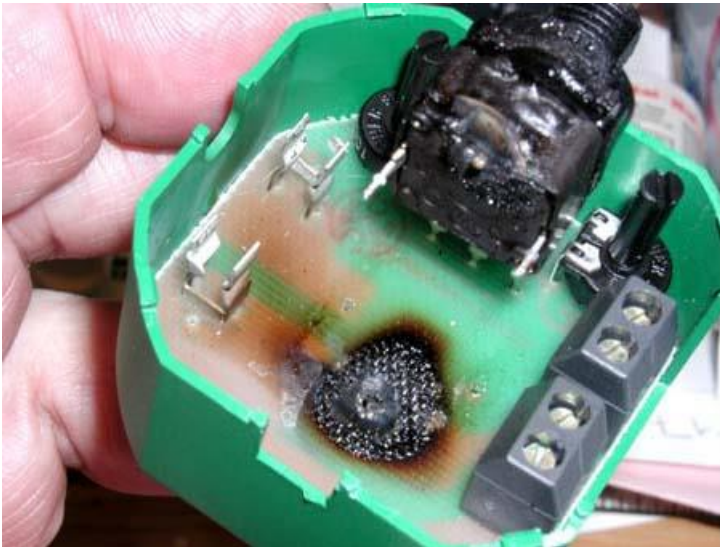
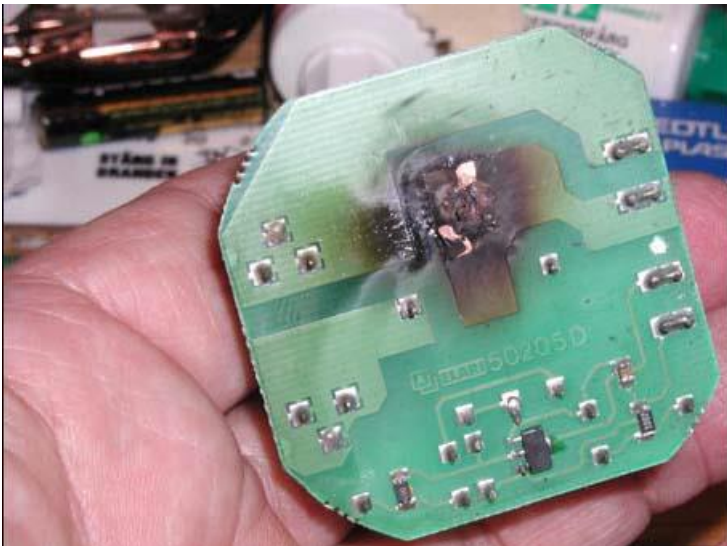
När räddningsstyrkan kommer till platsen, klockan 13.06, monteras den aktuella dimmern isär. Man konstaterade då att dimmern inte fungerade tillfredsställande. Dimmern överlämnades därefter till vårdpersonalen för vidare befordran till en elektriker. Vi hämtade sedan dimmern från elektrikern. Både sakkunskapen och vi kunde konstatera att dimmern var defekt, lödningen i själva infästningen mot kretskortet hade lossnat. Här fanns en liten men dock brandpåkänning, såg på något sätt välbekant ut. Var hade vi sett exakt samma brandbild tidigare? Jovisst, det var ju en ren kopia på de tillbud som inträffade på sjukhuset X, då drabbades inte mindre än fyra dimmers. Lödningen har helt enkelt släppt, med ett förhöjt motstånd och därmed en värmegenerering som följt. På sjukhuset X hade de aktuella dimmers varit i bruk mellan ett till två år, hur gammal dimmern på vårdcentralen var framgår inte. Kan belastningen på själva vridaxeln orsaka att lödningen släpper inne i dimmern? De likartade skadorna på sjukhusets dimrar tycker jag talar för detta. Utan tvekan måste man bli observant på dessa installationer, på sjukhuset X skulle samtliga dimmers kontrolleras och hållas under uppsikt.
