## INLEDANDE BESKRIVNING

## HÄNDELSEN

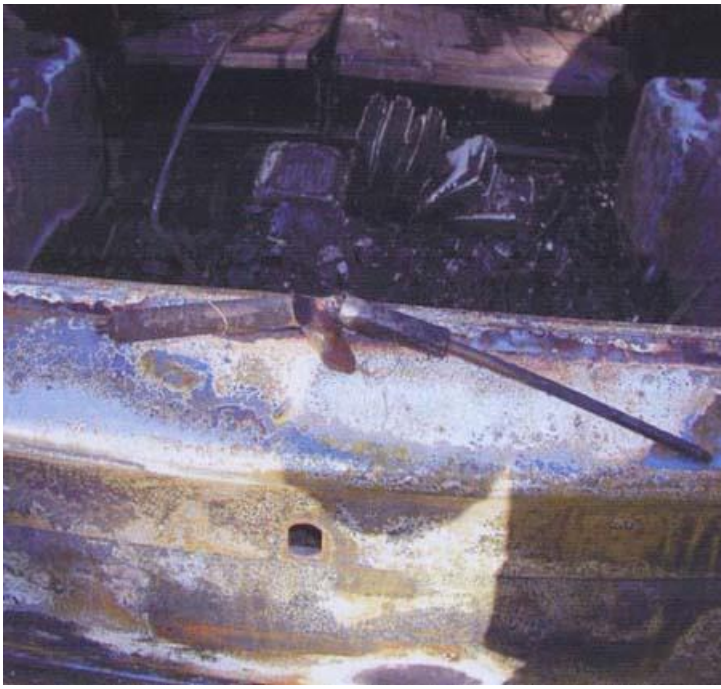
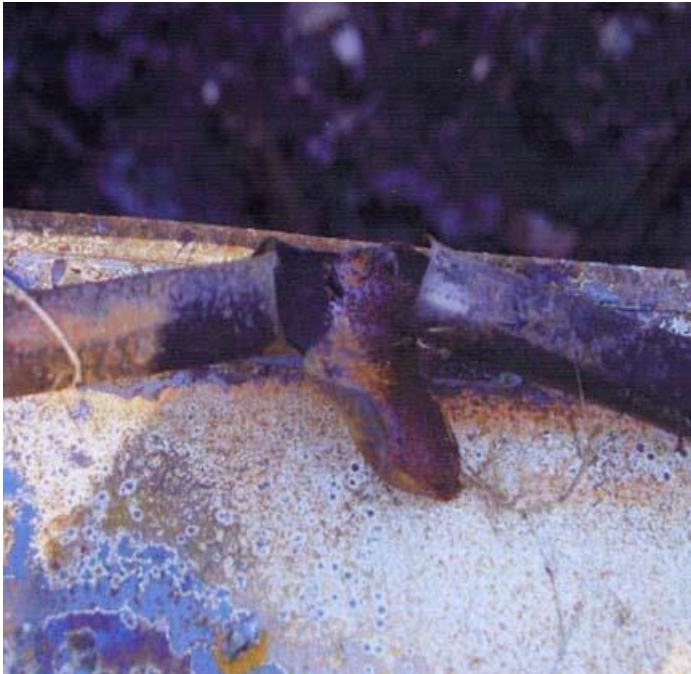
En vanligt förekommande larmorsak med en fullt övertänd personbil när räddningstjänsten kommer till platsen. Denna gången var det samma sak och bilen blir totalt utbränd. Det som var anmärkningsvärt var att vid undersökningen fann jag en uppfläkt gasdämpare som låg på marken några meter från bilen. Det var gasdämparen till bakluckan som exploderat och lämnat ett kraftigt märke i höger bakstolpe. På den andra sidan låg dämparen kvar på sin plats och hade inte exploderat trots påverkan av branden.

*Bilderna visar gasdämparen som exploderat.*

Händelsen i sig är som sagt var vanligt förekommande. Hittills i år har räddningstjänsten haft 280 personbilar som brunnit inom sitt område, vilka vi varit utlarmade till. Siffran för övriga vägfordon så som lastbilar, bussar, mopeder, husvagnar med mera är 84 händelser till dags datum. Det som utmärker denna händelse är faran för komponenter som exploderar vilket har inträffat flera gånger på senaste tiden. Vid en händelse den xx-xx-xx säger räddningsledaren att han hörde en smäll och han trodde det var däckens som smäll. Det visade sig vara en bil av märke X (identifierat märke) 1990 års modell som brunnit och denna var utrustad med gasdämpare som kan smälla vilket inträffade. Nästa händelse inträffar den yy-yy-yy och där skriver räddningsledaren att larmet var brand i fastighet. Det visade sig vara en fullt övertänd personbil som stod intill en fastighet. Vid räddningsstyrkans framkomst hördes en mindre explosion vilket troligtvis kom från gasdämparen i kofångaren, denna låg några meter framför bilen. Bilen var av märke Y (identifierat märke) av okänd typ och årsmodell. Dessa exempel tillsammans med den händelse som inträffade i den zz-zz-zz då en oxygenflaska exploderade liggandes i en personbil vilken var fullt övertänd visar på risker i samband med denna typ av händelser. Frågan är hur offensiv släckningen skall vara då inga människor finns att rädda eller att det är spridningsrisk till intilliggande objekt. Man kanske skall närma sig branden med en viss försiktighet.
