Några udda händelser som jag varit inblandad i men som ej fodrat någon insats från brandförsvaret.

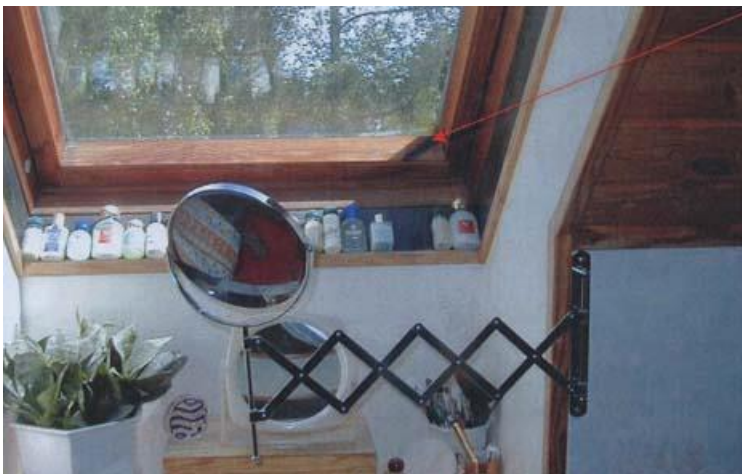
En man ringde och berättade att han hade ett konstigt brännmärke på ett takfönster och att han någon dag tidigare känt röklukt. Jag åkte dit och tog bilder. När jag funderat ett tag kom jag på att det måste ha gått till så här:

Hustruns sminkspegel som är platt på en sidan och konkav på den andra har stått vänd med konkava sidan mot fönstret. Solen har rört sig över fönstret och avståndet mellan spegeln och fönsterbågen har varit sådant att solstrålarna i spegeln sammanfallit just på rätt avstånd till fönstret för att skapa värme. Vartefter solen rört sig har brännmärket förlängts för att upphöra när solen passerat fönstret. Någon brand har aldrig uppstått, men om det hade gjort det och halva huset brunnit ner har jag svårt att tro att man vid en brandplatsundersökning någonsin kommit på orsaken.

*Pilen visar brännmärket.*
