BAKGRUND

På fm den xx-xx-xx tar Jourhavande BM mot ett samtal från NN. NN berättar att han under natten haft en brand i en kupévärmare som var ny och att det var första natten kupévärmaren var monterad i bilen. Jourhavande BM informerar undertecknad, jag beslutar att göra en undersökning på plats tillsammans med honom.

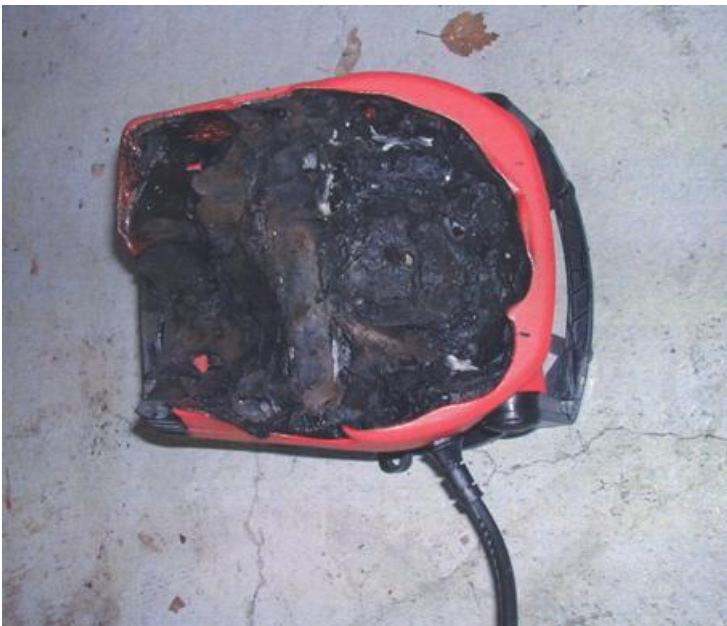
Att kupévärmaren är startföremålet kan konstateras, orsak?
