ANLEDNING TILL UNDERSÖKNING

Explosion och brand i flerbostadshus, ingen skadad.

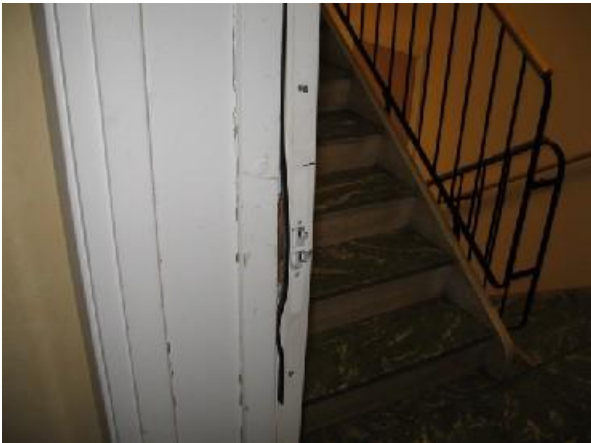
Polisen X-stad och Polisen Tekniska samt undertecknad anlände platsen den yy-yy-yy kl. 08:15. En mycket liten brand och explosion i badrummet samt övertryck i lägenheten kunde konstateras. Ingen åverkan på lägenhetsdörren utifrån kunde påvisas. Övertrycksskador i vardagsrummets balkong dörr. Glaset har flugit ca 30 meter från huskroppen. Entrédörren hade karmen släppt från infästningen.

Bilden tagen på lägenhetens entrédörr mot trapphuset. Dörrens infästning har gett vika av övertrycket i lägenheten.

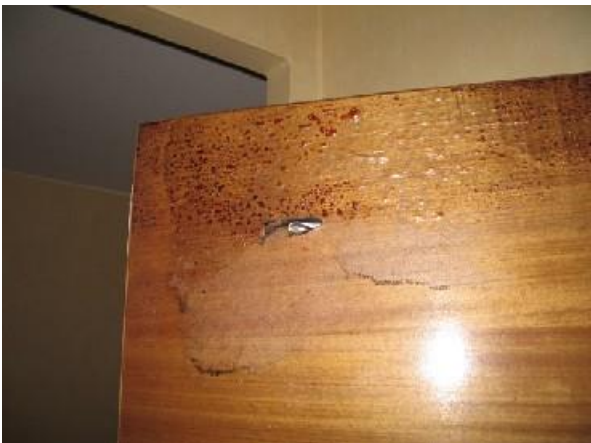
Branden i badrummet hade startat i badrumsskåpets belysning (lysramp), som sitter ovanför badrumsskåpet. Elsäkringens hade utlöst, det betyder att elströmmen till belysningen har varit påslagen. Ovanpå badrumsskåpets belysning har det stått en hårsprayflaska, som av branden i belysningsapparaturen blivit för varm och exploderat. Polisens tekniska lämnar badrumsskåpets belysning till SKL för analys. Hårsprayflaska hittades på golvet ovanpå duschdraperiet som hade fått värme- och lite brandskador. Botten till hårsprayflaska satt i badrumsdörrens insida samt rester efter metall från hårsprayflaska. Medlet i hårsprayflaska fanns på väggar och tak samt på badrumsdörrens insida. Väggen mitt emot badrummet hittades metall och stänk av innehållet från hårsprayflaska. Branden har startat och värmt upp hårsprayflaska som exploderade, botten skjuts iväg och träffar badrumsdörren och fastnar. Medlet i hårsprayflaska antänds (drivgasen är butan/propan = gasol, metanol som lösningsmedel för produkten). Badrumsdörren (har stått på glänt) öppnas av övertrycket, medlet stänker på väggen mitt emot. Branden släcks av explosionen, eftersom bränslet i hårsprayflaska är slut. Innehavaren säger att han hör en kraftig explosion och ser ett eldklot i hallen, det stämmer (se händelsen ovan). Övertrycksskador på väggen mellan vardagsrummet och sovrummet. En igensatt dörr i vardagsrummet till sovrummet har reglarna släppt. Väggen i överkant har flyttats samt på mitten har väggen fått tryckskador.

Toalettdörrens överkant har värmeskador, samt en botten av en sprayburk som sitter i dörren.

Inga sprayflaskor på belysningsarmatur skall finnas. Många sprayflaskor bär symbolen av en flamma, som betyder brandfarligt. Ett anslag på sprayflaskan talar också om att sprayflaskan får ej utsättas för mer värme än 50 grader eller starkt solljus.

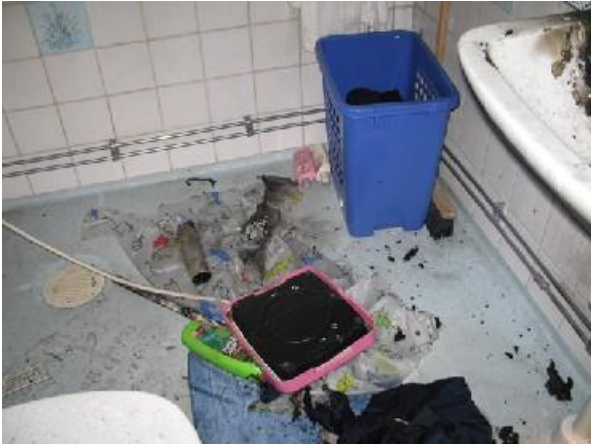
- Brandstarten är i badrummet.
- Brandstiftaren är badrumsskåpets belysning.
- Explosionen har kommit från en hårsprayflaska som har blivit för varm.
- Elen kan inte uteslutas som brandstiftare.

Duschrummets golv har lite brandskador. En sprayflaska som har exploderat syns på bilden.
