HÄNDELSE

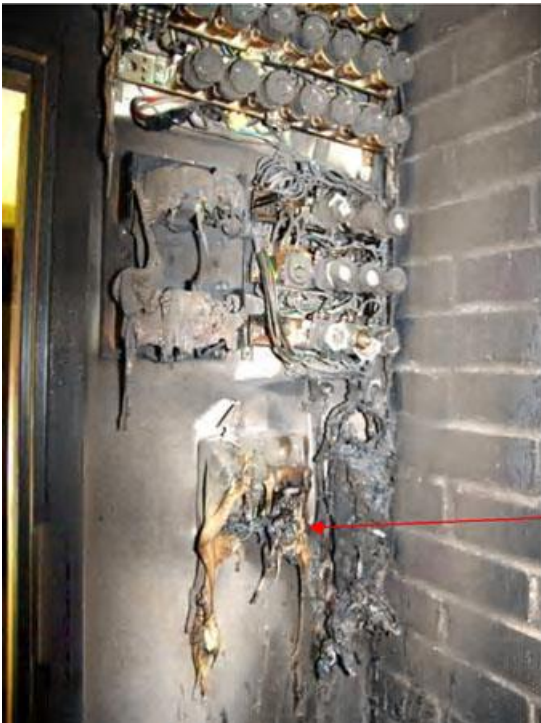
Det tätt packade klädesplaggen, som hängde på stängen och därmed pressades mot komponenterna i el-centralen, kan eventuellt ha vållat en lokal överhettning. En el-ljusbåge kan också ha uppstått i den el-utrustning som låg diktan mot textilierna vilket sedan utvecklade en brand. Överhettning, el-ljusbåge alternativt el-gnista kan således vara tänkbara brandstiftare. Genom den okulärbesiktning av brandskadorna som jag utförde går det inte att med säkerhet fastställa brandstiftare eller brandorsak. Men enligt min erfarenhet är det inte tillrådligt att kringsluta en el-central med textilier, den bör omgärdas av en fri luftspalt för att undvika överhettning eller annan onormal påverkan.

Pilen visar resterna av jordfelsbrytaren.
