INLEDANDE BESKRIVNING

HÄNDELSEFÖRLOPP

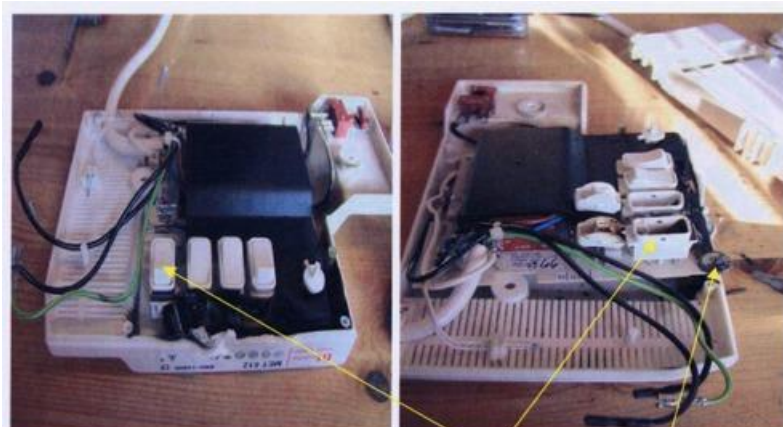
Vid undersökningen kunde jag konstatera att utsidan på termostatdelen var värmepåverkad och plasten var deformerad. På insidan visade sig en brand och smältskada på elkompneterna med största skadan på och vid elementets strömbrytare. Av skadornas bild ser det ut som om dom kommer utifrån brytaren och där finns en keramikkomponent på vilken lödningen smält, mycket talar för att förloppet börjat där. Elementets termostat har stått på cirka 20 grader och huset är inte utrustat med centralstyrning utan varje element är en egen individ. Fastighetsägaren visade upp en annan likadan termostatdel där lödningen på ett kretskort var bristfällig och en värmeskada hade uppstått. De skadade komponenterna är skickade till tillverkaren av fastighetsägaren som återkommer till mig med eventuell information om dragna erfarenheter.

Termostatdelens skadade insida med elementets strömbrytare och keramikkomponenten.
