Yttrande angående brand i motorvagnsätt modell X nr. xxx den xx-xx-xx, på stationsområdet i X-stad, där vagnen stod nattparkerad. Undersökning vid SJ:s vagnhall i Z-stad den yy-yy-yy klockan 13.30. Motorvagnsättet stod uppställt i X-stad, den xx-xx-xx, över natten när branden inträffade inne i kupétrymmet.

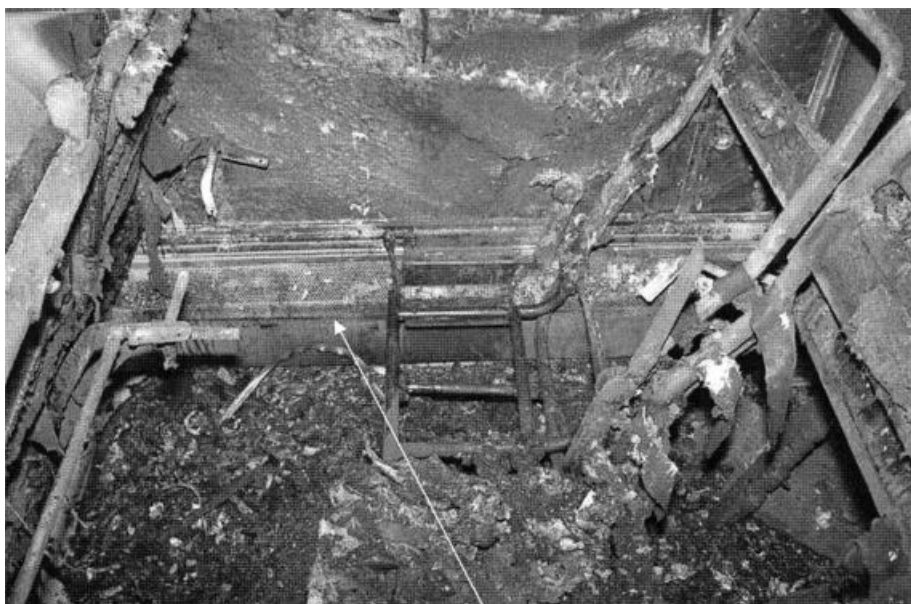
Primär brandplats: Branden har startat i direkt anslutning till ett passagerarsäte intill fönster. Stolens dynor är helt uppbrända, branden har också spridit sig till intilliggande passagerarsäten. Mellan stolen och väggen sitter en värmekamin, vilken täcks av ett kaminskydd av plåt. Ovanför kaminskyddet, ca en decimeter, hänger det en bunt med plastpåsar för skräp. Arrangemanget finns vid samtliga fönsterplatser.

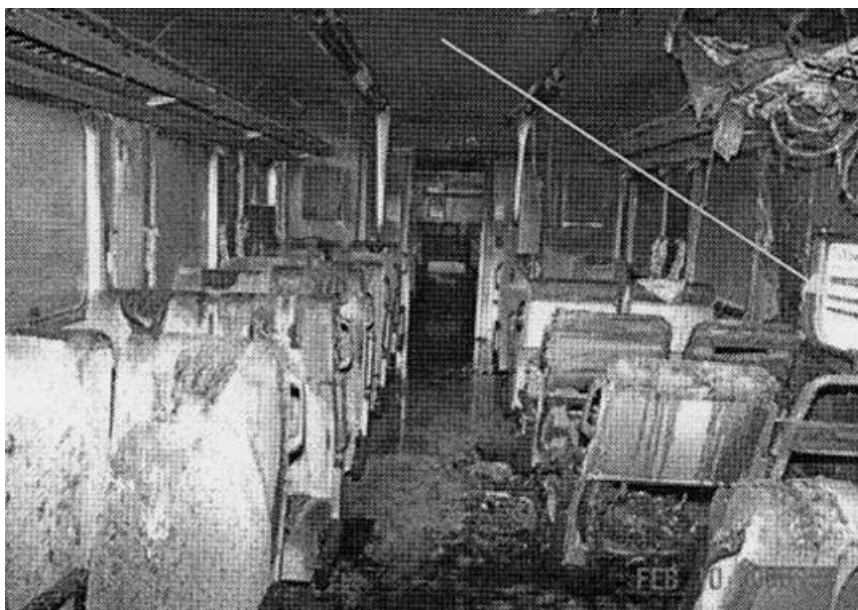
Mellan stolen och väggen sitter en värmekamin, vilken täcks av kaminskyddet av plåt.

Utvärderingen av testet kommenteras enligt följande: Detta kan så gott som uteslutas att fel i själva elementet eller styrningen av detta har orsakat branden. Däremot kan inte uteslutas att brännbart material som legat på kaminskyddet tagit eld. Polisens tekniker i X-stad, som också undersökt brandplatsen, utesluter inte möjligheten av en skadegörelse genom en brandanläggelse utifrån. Enligt den utredningen kunde fönstret vid den primära brandplatsen ha öppnats utifrån, varefter någon kastat in ett brinnande föremål vilket hamnat på stolsätet. Motorvagnsättet stod sannolikt också vid en perrong på X-stads station, varför möjligheten att nå upp till och öppna kupéfönstret inte var speciellt svårt.
