Tågurspårningen utanför Kungsbacka, 2005-02-28

Kjell Collstedt, Räddningstjänsten Storgöteborg¹

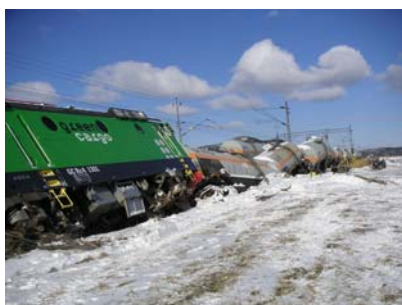
Olycksplatsen, dag 2.

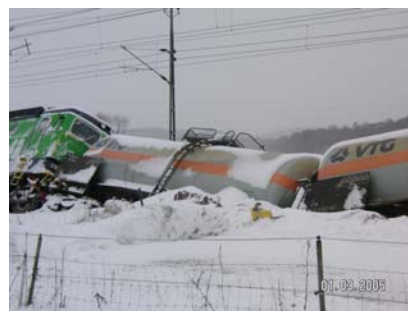
Loket och vagn 1 och 2 plöjer ner i leran och läger sig på sidan.

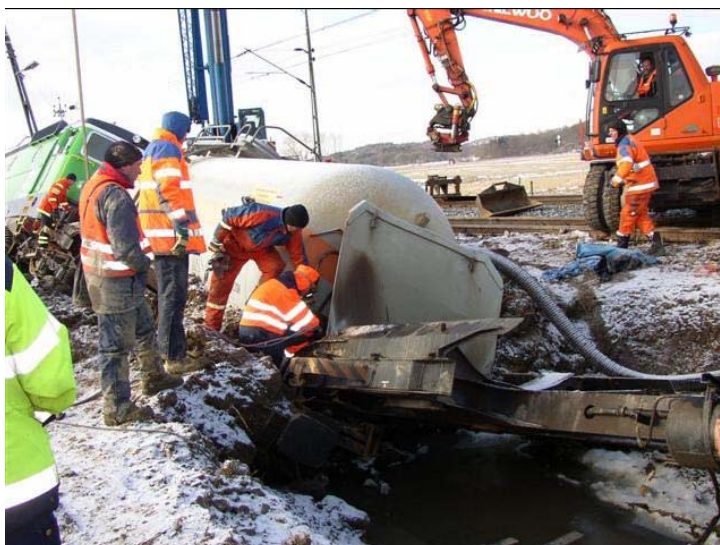
Cisternen har lyfts av underredet.
