ANLEDNING TILL UNDERSÖKNING

Brandgasexplosion i lägenhet med tryckvåg som fortplantade sig ut i korridor och trapphus.

OBJEKT

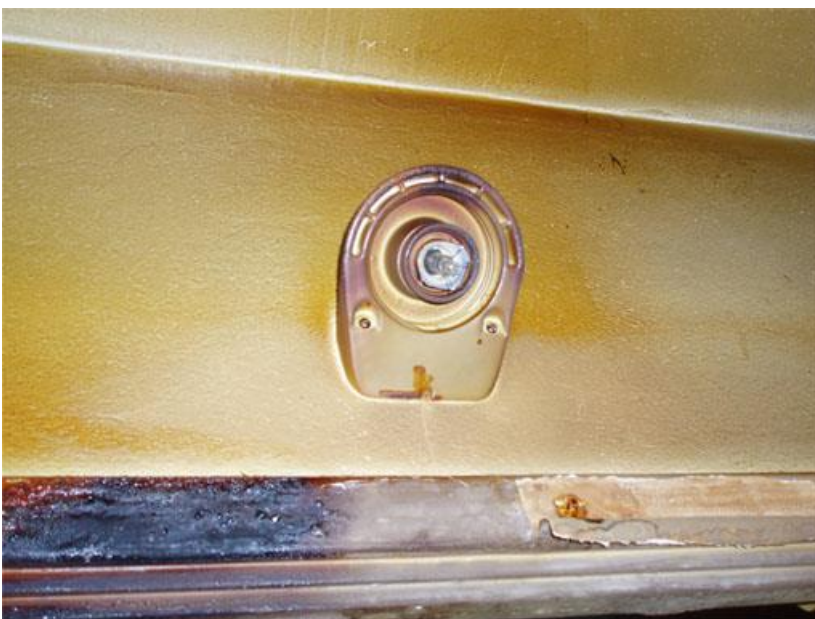
Ovan dörren finns dock en glödlampsarmatur, horisontellt placerad, utan lampkupa och med en trasig glödlampa (60 W ?). Strömbrytaren demonterades och kunde då konstateras vara tillslagen.

Det troliga scenariot är att mannen som bor i lägenheten glömt att släcka belysningen i förrådet och stängt dörren. Det kan dock inte uteslutas att något fallit mot strömbrytaren så att strömmen slagits till. Madrassen har sedan fallit ner/vecklat ut sig och lagt sig mot den nakna glödlampan. Värmen från lampan pyrolyserar madrassen och utrymmet fylls successivt med brännbara gaser. En låga uppstår så småningom och antänder den brännbara blandningen, luft/pyrolysis, med brandgasexplosion som följd.

Glödlampsarmaturer skall alltid försees med lampkupor. Om lägenheten varit utrustad med brandvarnare kanske någon granne tidigare uppmärksammats på vad som var på gång.
