Brand i krypvind på industrifastighet, X-gatan, lördagen den xx-xx-xx klockan 18.26. När räddningsstyrkan anlände, klockan 18.32, fick man helt koncentrera sig på att livrädda en person som uppehöll sig i det rökfyllda vindsutrymmet. Personal från ett intilliggande bageri hade hört hur en person ropade på hjälp. Nödropsen kunde lokaliseras till fastighetens tak, via en utvändig stege tog man sig då upp på taket och insåg omedelbart att mannen på vinden befann sig i livsfara. Räddningstjänsten tillkallades då man också fått klart för sig att det brann på vinden.

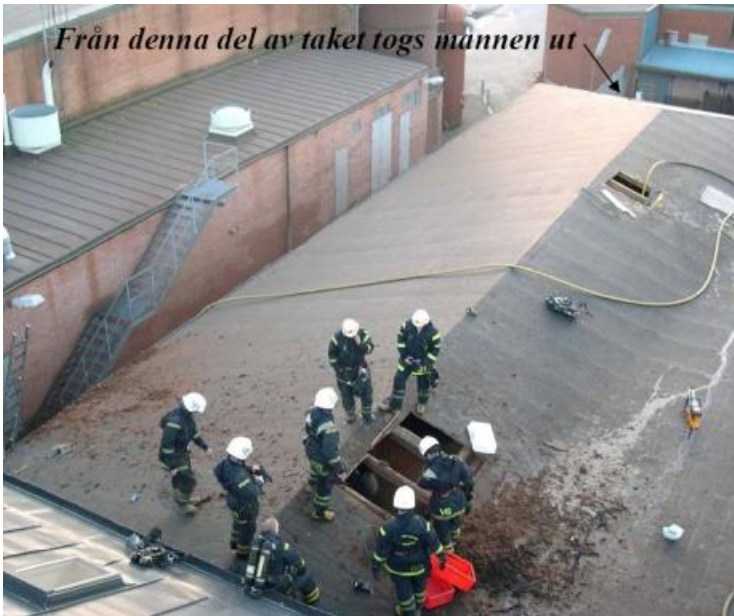
Då mannens belägenhet var konstaterad sågades taket upp, varpå den något omtumlade personen kunde lyftas ut i det fria. Han var helt kontaktbar och berättade att han sannolikt vållat branden genom en tappad cigarrett. Det brann då i den motsatta delen av vindssektionen, en kraftig glödbrand i den nästan halvmetertjocka torvmullen som täckte vindsgolvet.

Ett omfattande släckningsarbete följde sedan på livräddningen, mängder av torvmull fick utlämpas. Den glödande torvmullen hade också spridit branden till takets bärande takbjälkar. Här kom åter värmekameran till sin rätt, underliggande bjälklag och träreglar måste kontinuerligt kontrolleras under hela insatsen. Tillsammans med representant från fastighetsägaren beslöt man att rekvirera en mobil spånsug. Denna kom till platsen klockan 21.10, varpå friläggningen av vindsbjälklaget underlättades. Under kvällen rekvireras både restvärdesföretag och väktare. Efter en sista kontroll under nästkommande morgon bedöms räddningsinsatsen som avslutad, klockan är då 09.10.

Brandorsaken kan mycket väl vara rökning, jag tror dock mer på teorin att mannen somnat under rökningen, varpå liggunderlaget i form av kläder och torr torvmull antänts. När han sedan kommer till sans får han svårt med orienteringen och kryper i stället bort från takluckan.

Om branden spridit sig ner till lagerlokalen hade totalskadan sannolikt varit ett faktum. Pappkartonger lagrade ända upp till taket hade inte varit svårantändliga! Rekommendationer. Företaget bör omgående se till att taket inte kan nås från den ”helt öppna” stegen. Befintliga takluckor bör förses med ordentliga låsanordningar. Installation av ett automatiskt brandlarm, även på vinden, torde vara en prisvärd

investering.
