## **ANLEDNING TILL UNDERSÖKNING**

Brand i kontorsrum, högskolan X.

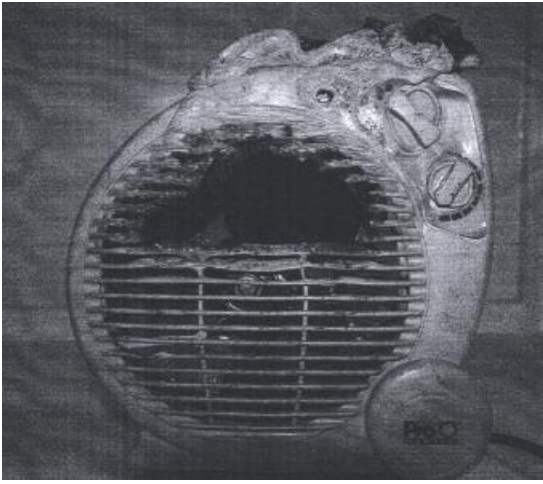
Dagen efter upptäckte en anställd att det brunnit på sitt kontor. Branden var begränsad till en elektrisk värmefläkt som låg upp och ner på golvet. Värmen var fortfarande påkopplad och värmespiralerna var glödande. "Värmefläkten såg ut som en glödande brödrost." Fläktmotorn stod still. Påslagen värmeeffekt var 2000 W. Golvmattan runt värmefläkten var förbränd. Värmefläkten var delvis nersmält/förbränd. Det visade sig att värmefläkten ställts i fönsterkarmen efter att fönstret målats. Troligen har värmefläkten ramlat ner på golvet av de vibrationer som fläktmotorn skapade. Den inbyggda överhettningsskyddet har inte löst ut trots att fläkten stannat. Rökutvecklingen blev inledningsvis relativt kraftig men avtog sedan successivt. Röken spred sig till korridorer och trapphus.

Fläkten var av märke X (identifierat märke), spänning 230 V, effekt 2000 W. Fläkten stod på högsta fart, värmereglaget stod på maxläget, 2000 W.
