ANLEDNINGEN TILL UNDERSÖKNINGEN

En gammal fotogenpump som inte använts på minst 10 år orsakade brand i ett källarförråd i en äldre villa. Enligt polisen fanns ingen misstanke om brott men brandorsaken var ett mysterium för de inblandade parterna och det fanns därför skäl att undersöka orsaken.

OBJEKTSBESKRIVNING

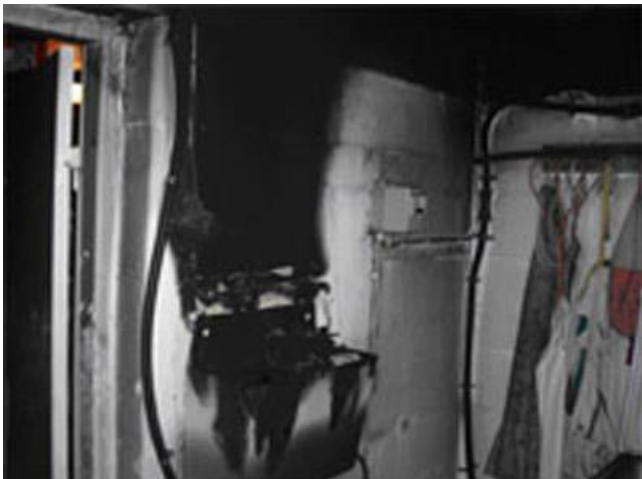
Rummet som det brunnit i är ca. 10 m² och innehåller frysbox, kylskåp, vattenpump från egen brunn och div. verktyg, burkar mm. Rummet är i sin helhet utfört av obrännbart material. Dörren är en äldre oklassad trädörr. T.v innanför dörren sitter monterat på väggen en plåtbehållare med ca. 40 l volym. På behållarens ovansida finns en elektrisk motor och till den går elkablar från en strömbrytare som sitter på väggen. Behållarens ovansida är sönderbränd och sotig. På elkablarna har isoleringen bränts bort. Väggen och taket ovanför

behållaren är kraftigt sotat. Under behållaren står en elektrisk vattenpump. Smältor från den brunna behållaren har fallit ner på pumpen och skadat dess elektronik. Sotskadorna på och utanför dörren visar att dörren varit stängd under brandförloppet. Sotskadorna är små på utsidan och mycket stora på insidan. Det kan konstateras att strömbrytaren på väggen ovanför pumpen går till pumpen och inte till takbelysningen. Efter samtal med släktingen och kvinnan så framkommer att någon person, troligen hemtjänsten, några dagar innan branden varit inne i förrådet för att hämta något. Personen har troligen letat efter strömbrytaren till lyset och i stället hittat strömbrytaren till fotogenpumpen och vridit på den. Då lyset inte tänts har hon gått ut ur rummet och hittat lysknappen utanför. Det kan konstateras att strömbrytaren på väggen är kopplad till fotogenpumpen och att den står i läge på. Vid undersökningstillfället var samtliga säkringar hela. Dock har saneringsföretaget skruvat i någon eller några säkringar som varit trasiga. Dvs. det går ej att avgöra vilka säkringar som varit trasiga eftersom saneringsföretagets personal ej kommer ihåg vilka de bytt.

Branden har orsakats av att strömmen till fotogenpumpen inte kopplats ur då anläggningen togs ur bruk. När strömbrytaren av misstag kopplades på har pumpmotorn startat men ingen fotogen har pumpats in i behållaren eftersom tanken var bortmonterad. I behållaren fanns en flottör som skulle flyta upp och bryta strömmen till pumpen. Eftersom flottören inte flöt upp bröts ej strömmen till pumpen. Pumpmotorn blev därför överhettad och orsakade branden. Branden självlocknade pga. att det endast fanns elkablarna och ett plastlock över pumpen som kunde brinna och att dörren till rummet var stängd och tät.
