ANLEDNING TILL UNDERSÖKNINGEN

Brand i lägenhet som troligen orsakats av en fjärrstyrd strömbrytare/dimmer.

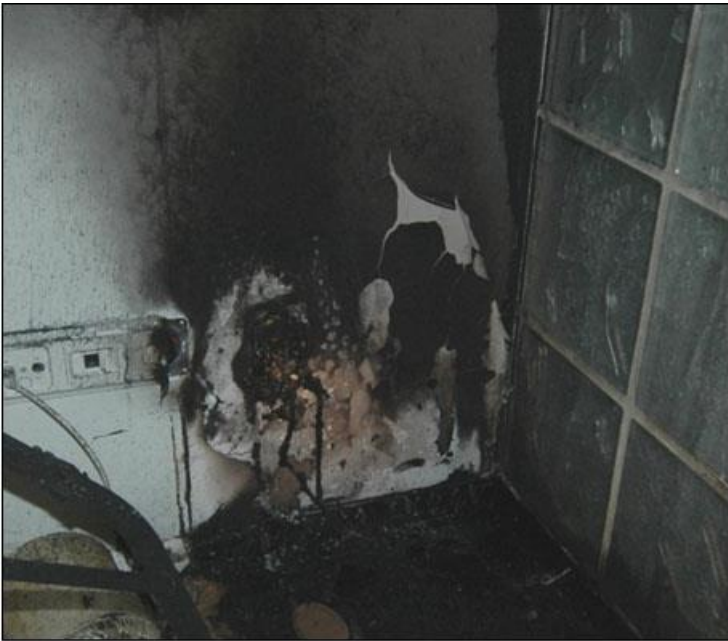
De kraftiga brandskadorna runt eluttaget (se bilder i figur 2 och 3 i den bifogade fotodokumentationen) och tecknen på ett långsamt initialt brandförlopp tyder istället på att branden har en el-relaterad orsak.

Figur 3 Närbild av uttaget där den brandskadade fjärrbrytaren/dimmern sitter
