OBJEKT OCH HÄNDELSEBESKRIVNING.

Beskrivning av objektet.

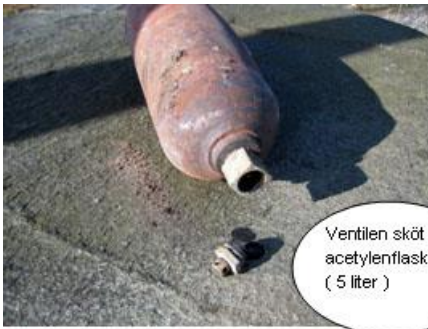
Ventilen sköt på acetylenflaskan. (5 liter)

Gasflaskor i byggnaden fanns inte vid ytterdörr, ej heller någon varningsskylt.

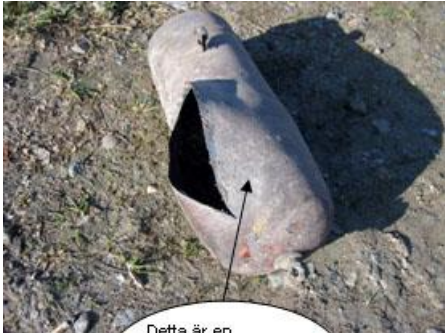
Detta är en pulversläckare som låg i ladugården.

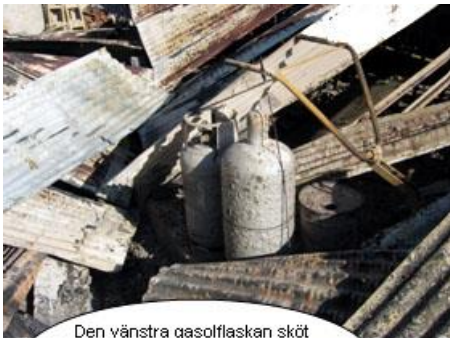
Den vänstra gasolflaskan sköt ventilen. Den högra har säkerhetsventilen löst.
