INLEDANDE BESKRIVNING

HÄNDELSEFÖRLOPP

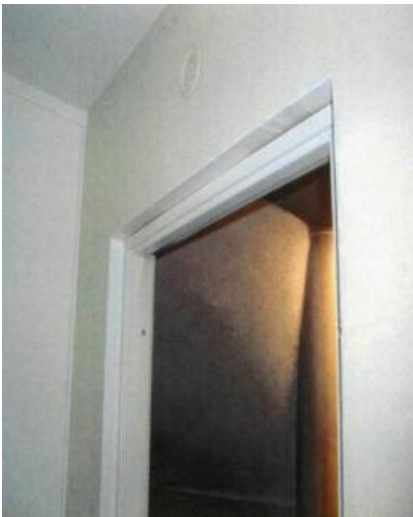
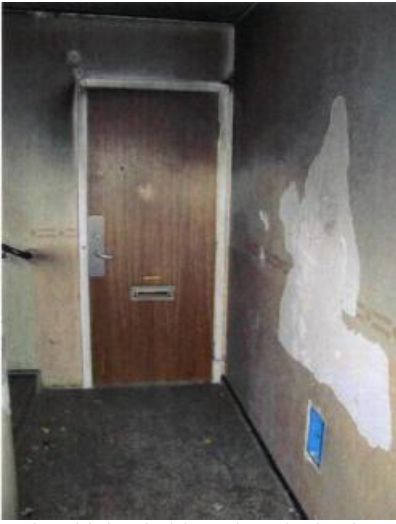
Rökspridning in i lägenhet via dörrkarm. Trapphusets skick och den saknade luckan.
