BRAND I LÄGENHET

Brand i lägenhet efter kapad gasledning med stadsgas i bostadshus

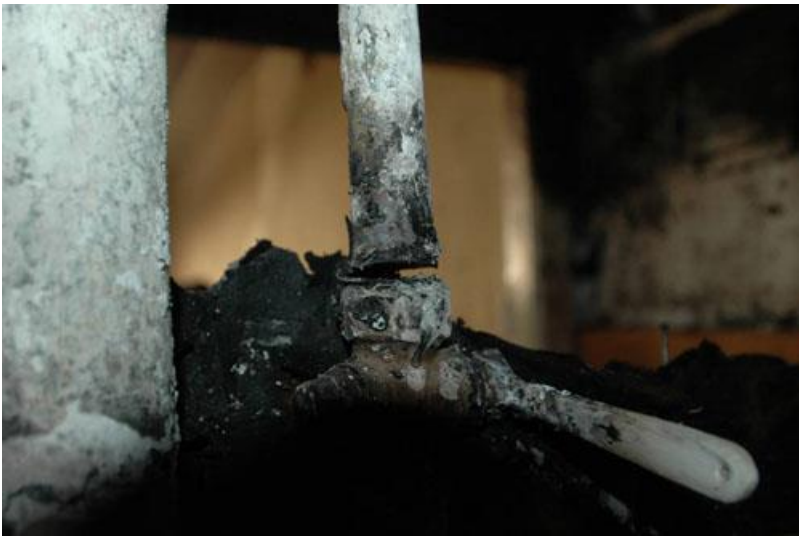
Inkommande gasledning i lägenheten hade kapats med vinkelslip varvid gasen antändes. Efter ett tag försökte hantverkaren att släcka gaslågan vilket misslyckades. Gasledningen var ca 50 mm i diameter.

Gasledningen kapad här med vinkelslip

I detta fall antändes gasen direkt av värme/gnistor från vinkelslipen. Hade gasblandningen antänts i ett senare skede hade skadorna på byggnaden kunnat bli mycket omfattande med stor förödelse som följd. De hantverkare som kapade gasledningen hade inte utbildning i hetarbete eller tillstånd att arbeta på gasnätet. Rutiner vid arbete med stadsgasledningar måste tas fram / förbättras. Företag som arbetar på stadens gasnät med anslutande ledningssystem i fastigheter måste vara godkända och personalen ha fått erforderlig utbildning. I detta fall borde fastighetsägaren ha kontrollerat arbetet och gett sitt godkännande.
