## **SAMMANFATTNING**

## **ANLEDNING TILL UNDERSÖKNINGEN**

En gasolflaska exploderade i samband med brand i husvagn. Det är ovanligt att gasolflaskor exploderar vid bränder. I normalfallet sker tryckavlastning genom att flaskans säkerhetsventil öppnar och en jetflamma antänds när gasen strömmar ut. Vid den undersökta händelsen har en gasolflaska exploderat och slungats iväg. Dessutom har husvagnens frontruta släppt från sin infästning och slungats iväg. Frontrutans nedslagsplats är märklig eftersom rutans ursprungliga placering är bakom den gasolflaska som exploderat. Husvagnen stod på underhållsladdning ansluten till nätet via strömkabel matad från villans serviceapparat. Inga strömförbrukare förutom batteriladdaren var i gång. Undersökningen syftar till att utreda tre frågeställningar:

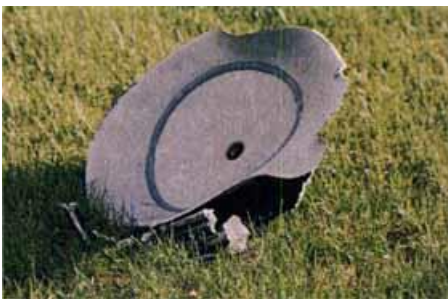
Gasolflaskan har exploderat och slungats iväg. Bottendelen har kastats iväg och slagit omkull en komposttunna knappt 10 meter bort. Toppdelen har farit iväg som en projektil, touchatnocken på bostadshuset på andra sidan gatan och därefter fortsatt ett 30-tal meter bort. Husvagnens frontruta har slungats iväg och återfanns på andra sidan gatan, ca 15 meter bort. En sidospegel återfanns bakom ett vindskydd ca 20 meter bort. Diverse mindre splitterrester återfanns på flera ställen i närområdet. Resterna efter klotgrillen återfinns på marken vid husvagnen. SKL:s undersökning av toppdelen påvisar att flaskan troligtvis inte varit ansluten vid händelsen, att behållarventilen var stängd, att säkerhetsventilen var tät och att smältblecket fungerat ändamålsenligt. SKL konstaterar också att det i efterhand inte går att kontrollera om säkerhetsventilen fungerat eftersom den är fjäderbelastad och återgår i stängt läge då trycket sjunker.

Gasolflaskans toppdel

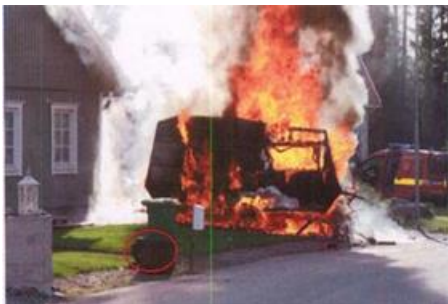
Gasolflaska bottendel (nedslagsplats har markerats med röd ring)
