RAPPORT

Granskning av bilder av bränslepåfyllningssystem efter brand olycka i en fritidsbåt. På uppdrag av XX på Y brandförsvarsförbund har fotografier tagna på de aktuella bränslepåfyllnadssystemet granskats.

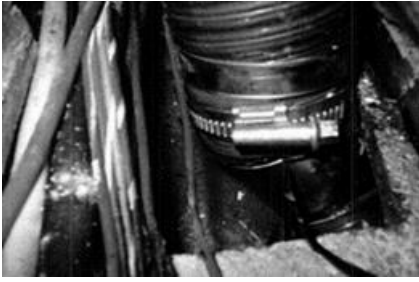
Brand hade utbrutit i en fritidsbåt efter tankning efter att bränsle (bensin) hade kommit ut i båten (enl uppgift ca 90 l). Då båten startades inträffade en explosion. Undertecknad ombads granska bilder tagna på installationen med avseende på använd slang och slangstosar. Slangen var skarvad vid en 90 graders rörkrök som var utförd i rostfritt stål. Fotografierna visar en spiralärmerad slang, enl uppgift i PVC som var fäst mot kröken med dubbla slangklämmor. Fotografiet nedan visar hur slangen krupit ur greppet om "slangstosen" och visar en glipa mellan stos och slang. Enligt slangtillverkare var slangen bränslebeständig men inte tillåten att använda i tillämpningar som krävde CE märkning.

Det är, enl undertecknads uppfattning, helt klart att denna typ av slang inte uppfyller kraven som ställs i standarder för bränsleslangar. Installationen är inte fackmässigt utförd och det förefaller helt klart att detta är orsaken till att bränsle rann ut i botten vid länkningspunkten. Den visade slangen är enl lagkrav inte tillåten att använda i installationer i fritidsbåtar byggda eller importerade från tredje land efter 16/6 1998. Rörkröken ska vara utförd med en "stos" av föreskriven längd och beredd med någon

form av rillor eller ansvällning.
