HÄNDELSEFÖRLOPP

UNDERSÖKNING

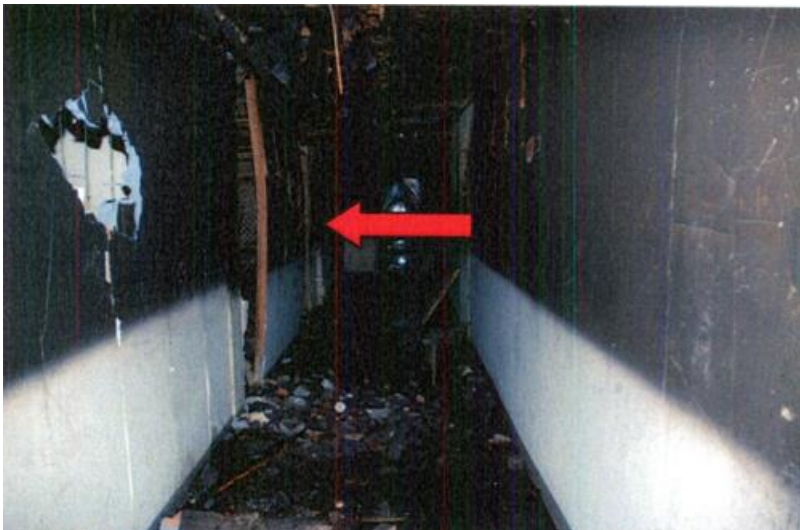
Branden har startat i ett källarförråd. Ingen naturlig orsak finns till att branden skulle starta i detta förråd, el finns endast till takbelysningen. Denna har inte orsakat branden. Branden är med stor sannolikhet anlagd med uppsåt. Några dörrar har innan branden hakats av för att orsaka största möjliga spridning av rök och eld till övriga utrymmen. Primärbrandhärden finns i ett av nätförråden i källaren, brandprover är tagna av polisens tekniker och skickade till SKL för analys. Med anledning av att dörrar hakats av eller lämnats öppna har rökspridning skett till 4 trapphus i fastigheten.

På bilden syns källargången med det brunna förrådet vid pilen, tvärs över korridoren finns ett annat förråd men till detta hade dörren varit stängd.

Slutsats : Hade man haft brandklassade dörrar som inte kunde lyftas av i källaren mellan trapphusen skulle inte rökspridningen blivit så omfattande. Genomföringarna i väggarnas övre del var ej heller tillräckligt tätade för att försvåra rökspridning.
