## Losstagnings- och uttagsmetoder

En studie om att mäta nackkotpelarens rörelse vid losstagningsarbete efter trafikolycka

Publikationsnummer MSB1072 – Jan 2017

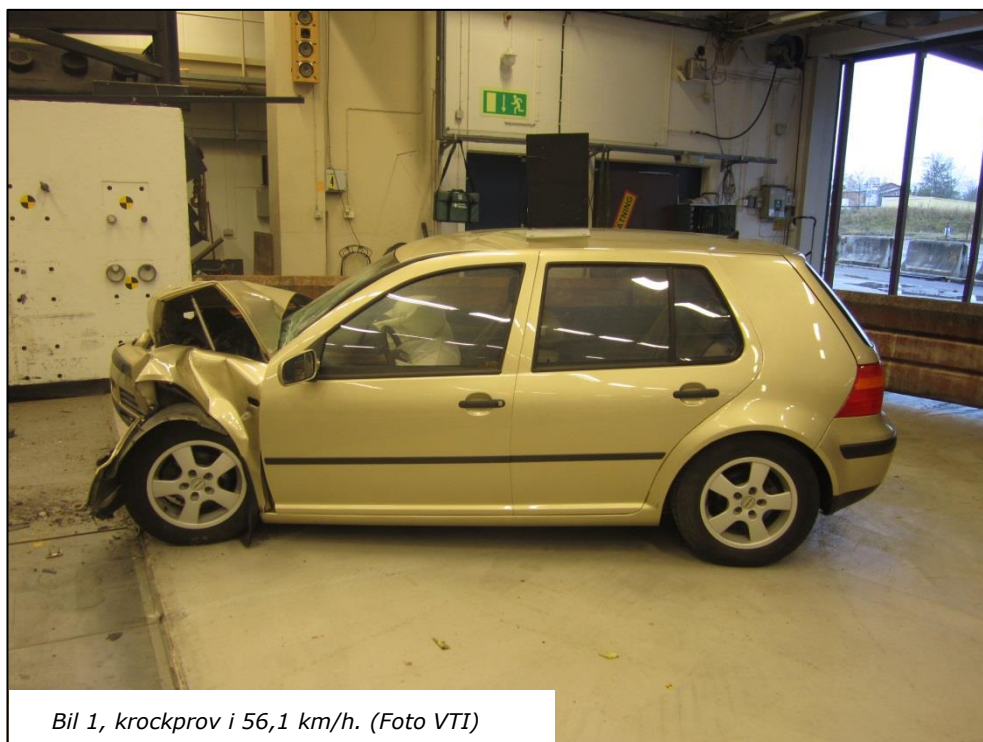
Eftersom lagkravsprovning körs i 56 km/h så valdes den hastigheten. Skillnaden mot lagkravsprovet är att i detta fall kördes bilen mot 1/2 barriär (ca 50 % offset). Detta innebär att endast 50 % av fronten kolliderar mot barriären. Annars används hel barriär. Detta prov påfrestar bilen mycket mer. Men deformationen av bilen blev mindre än väntat.

Vänster framdörr gick att öppna för hand. Vänster tröskellåda var i princip intakt och ingen kupéinträngning hade skett. Däremot hade taket en liten deformation.

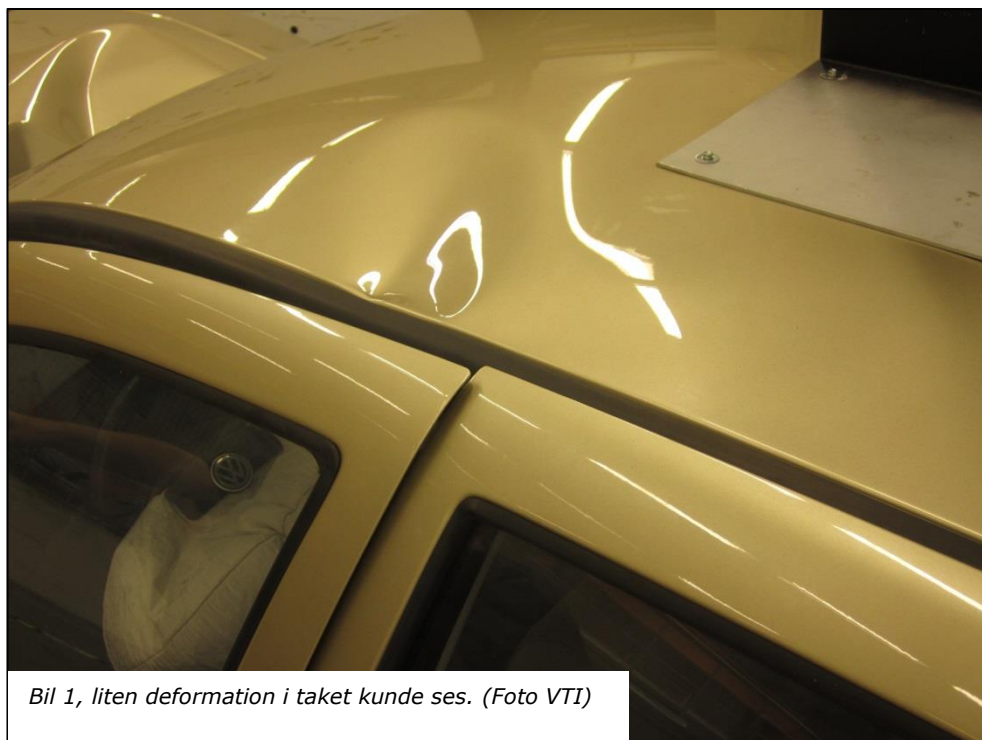
Bil 1, liten deformation i taket kunde ses. (Foto VTI)

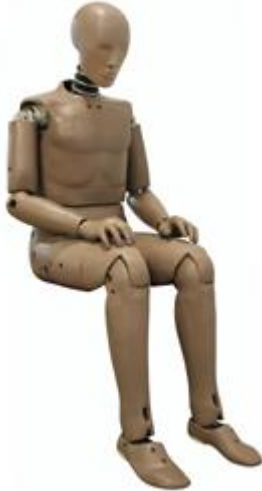
Krockdockan var en Hybrid III 50, en av de mest använda krockdockorna i världen. Den används för att utvärdera frontalkrocktester. Ursprungligen utvecklades dockan av General Motors men nu ansvarar Humanetics tillsammans med NHTSA (National Highway Transport and Safety Administration).

Skallen och övre delen av skallen är gjorda i aluminium med borttagbara delar i vinyl. Den simulerar exakt människans dynamiska moment/rotation med böjningar och sträckningar. (Källa <http://www.humaneticsatd.com/crash-test-dummies/frontal-impact/hybrid-iii-50th>)

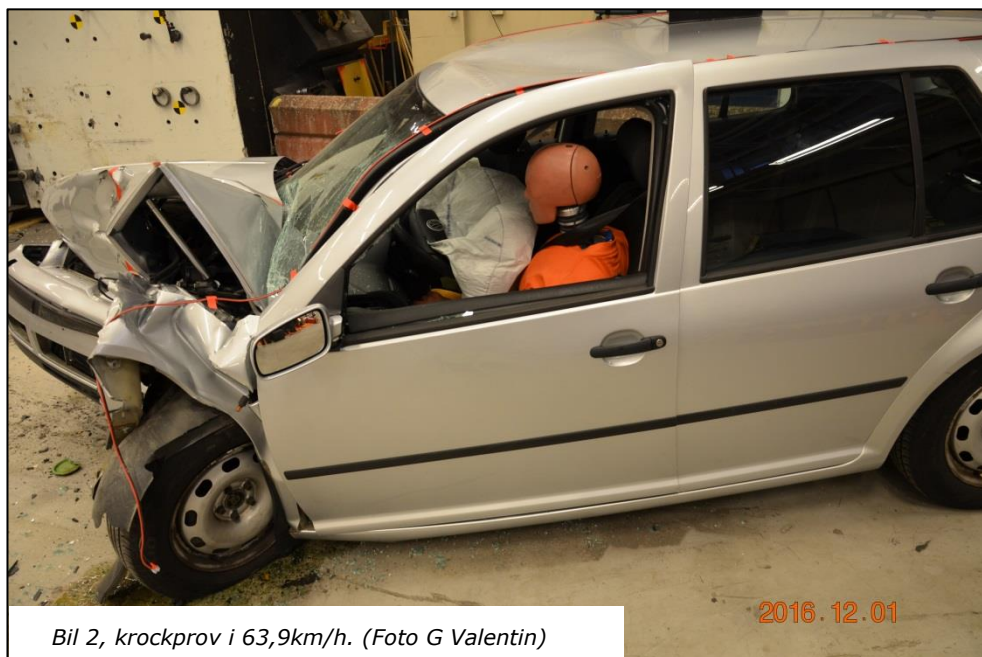
Bil 2, krockprov i 63,9km/h. (Foto G Valentin)

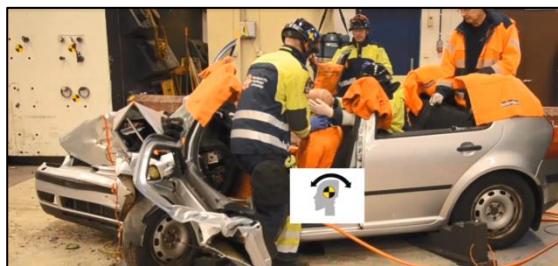
Övertagande av nackhållare (Foto G Valentin)

Vid alla byten av nackhållare indikerades en ökad rörelse i den drabbades nacke. Strävan ska vara att byta nackhållare så få gånger som möjligt under insatsen.

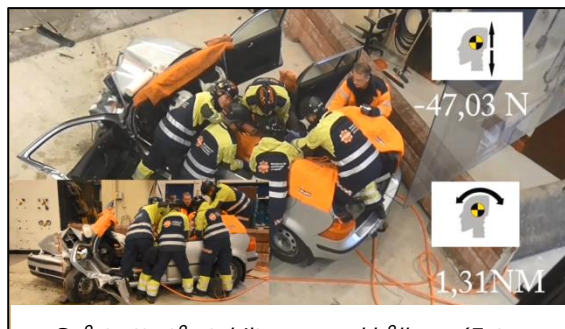
När räddningspersonalen håller stabil nacke måste denne ha en stabil ställning. Om räddningspersonalen inte når kan det bli ökade rörelser i nacken.

*Svårt att stå stabilt som nackhållare. (Foto G Valentin)*

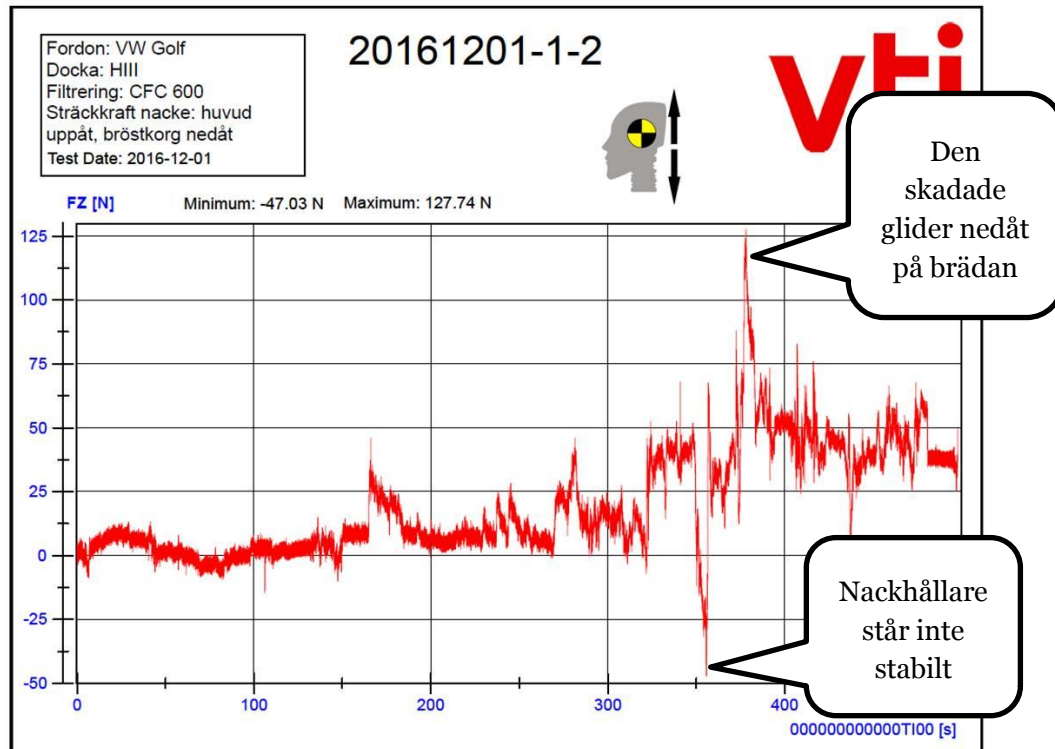
Generellt så var det mycket låga värden i alla avseenden. Det som utmärker sig lite utöver de andra är sträckkraften i nacken. Vid ett tillfälle under uppdragningen på brädan dras det i huvudet hårdare än övriga räddningspersonalen trycker dockan uppåt. Detta hade renderat i en lyftkraft av ca 13 kg.

*FZ värde test 1*

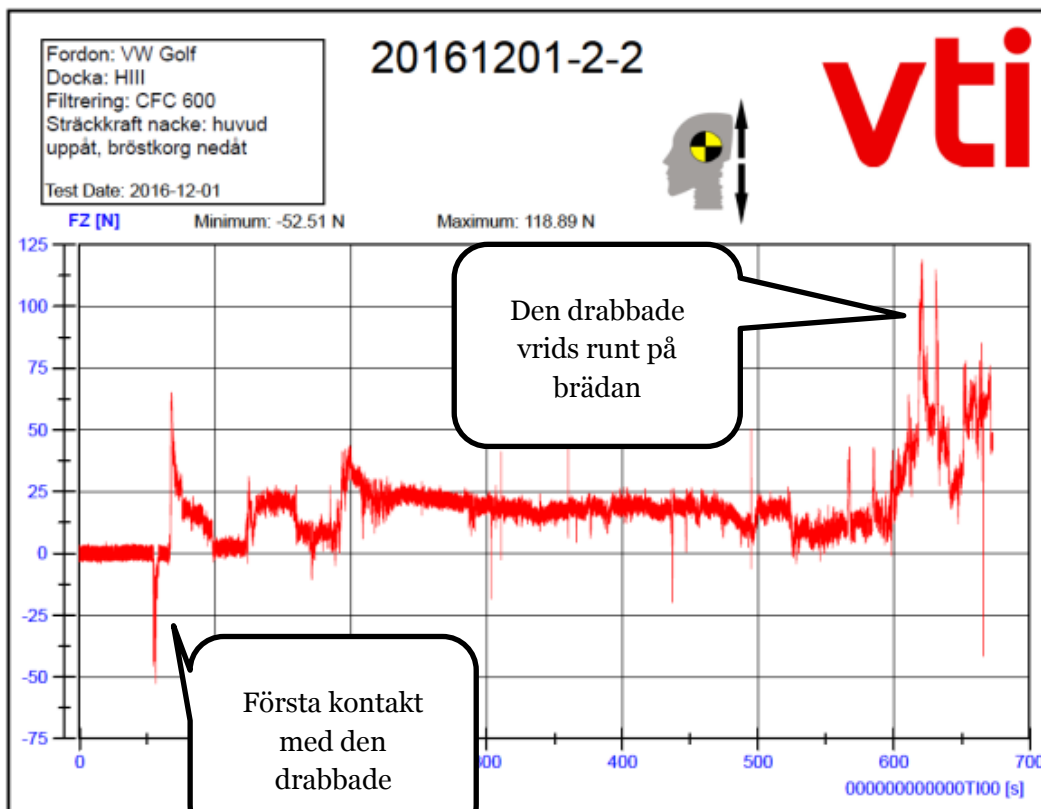
Under denna insats uppmättes det väldigt lika mätvärden som i det första insatsen. Det enda som sticker ut är återigen dragkraften i nacken. Liksom i test 1 är det inte något högre mätvärde vad gäller kompression av nacken. Dragkraften däremot är uppmätt till ca 12 kg.

FZ värde test 2

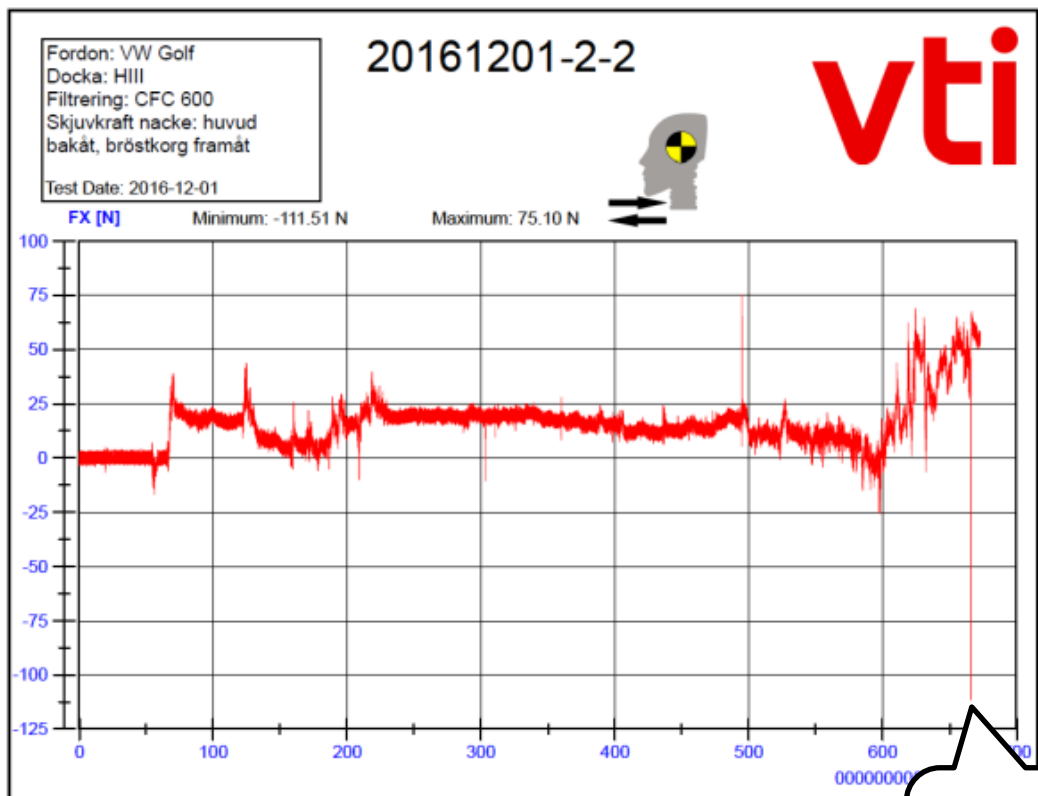
FX värde test 2

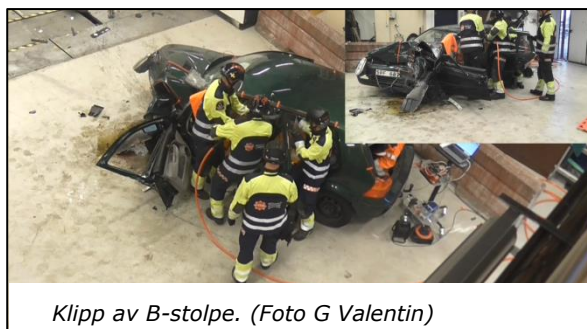
Arbetet med att klippa i tröskellåda eller i B-stolpen påverkade inte rörelsen i nacken. Inte heller vikningen av dörren påverkade. Kanske pga. Att bilen var stabil samt att nackkrage användes.

*Klipp av B-stolpe. (Foto G Valentin)*

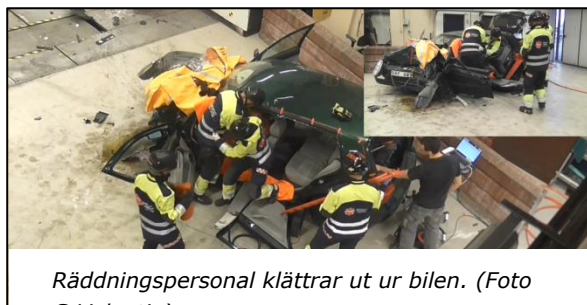
En i räddningsteamet tar tag i både nackhållaren samt i sätet till den drabbade när denne tar sig ut ur bilen vilket skapar rörelse.

*Räddningspersonal klättrar ut ur bilen. (Foto G Valentin)*

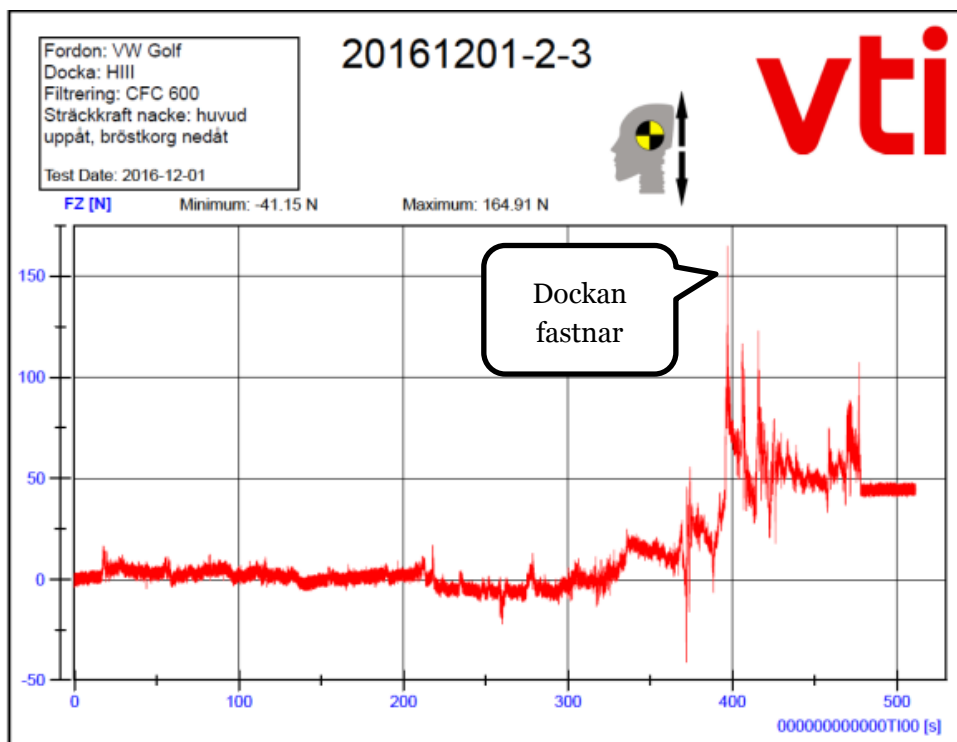
Även om det är låga mätvärden så skiljer sig denna urtagning från de andra. Vad gäller böjkrfter i nacken så är det i paritet med övriga dvs låga. Däremot har det uppmätts ca 16,5 kg i dragkraft. Detta är det högst uppmätta värdet under alla testerna.

*FZ värde test 3*

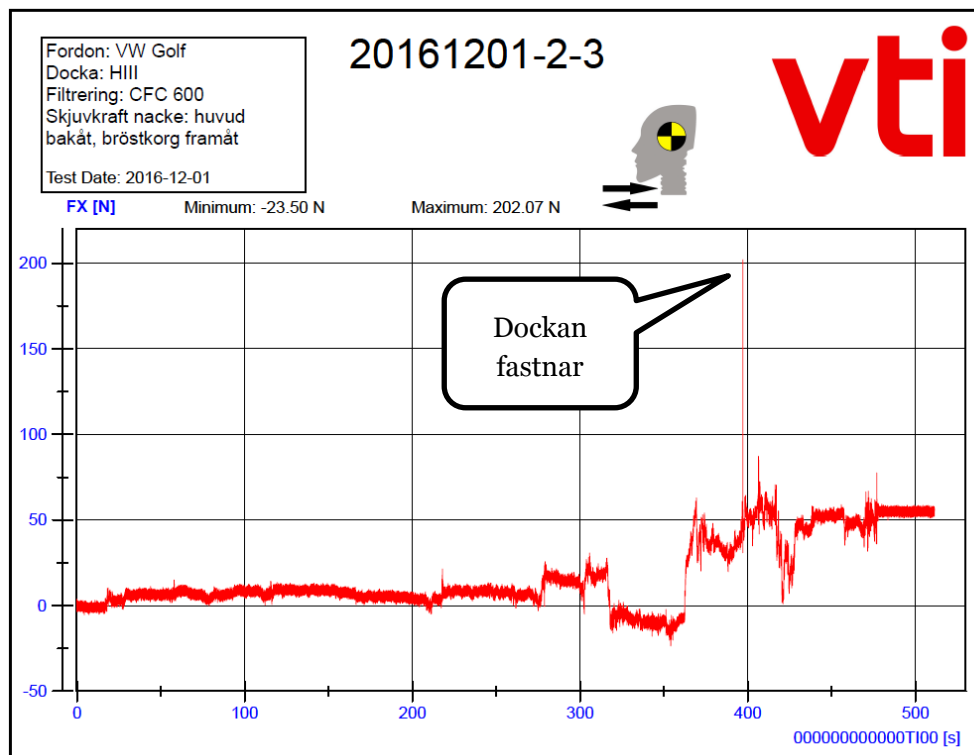
Även vad gäller skruvkraft så sticker detta test ut. Det är uppmätt till ca 20 kg. Detta är nästan dubbelt så mycket som mot de andra testerna. Vid utlyftet fastnar dockan något vilket skapar detta resultat.

*FX värde test 3*

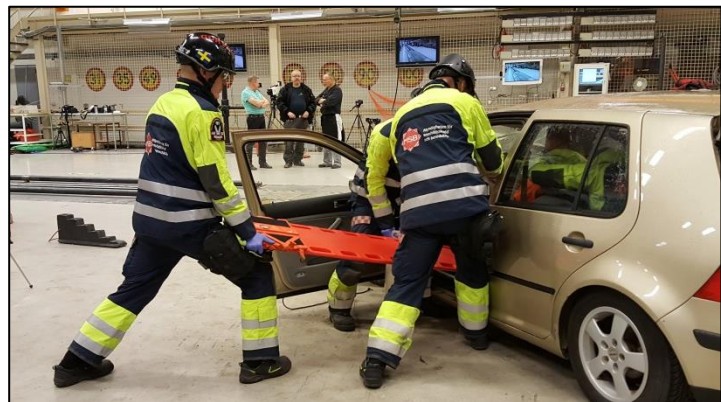
Vid rundvridningen när den drabbade ligger på brädan från sidan, är viktigt att den sker samtidigt.

Rundvridning av den drabbade. (Foto G Valentin)

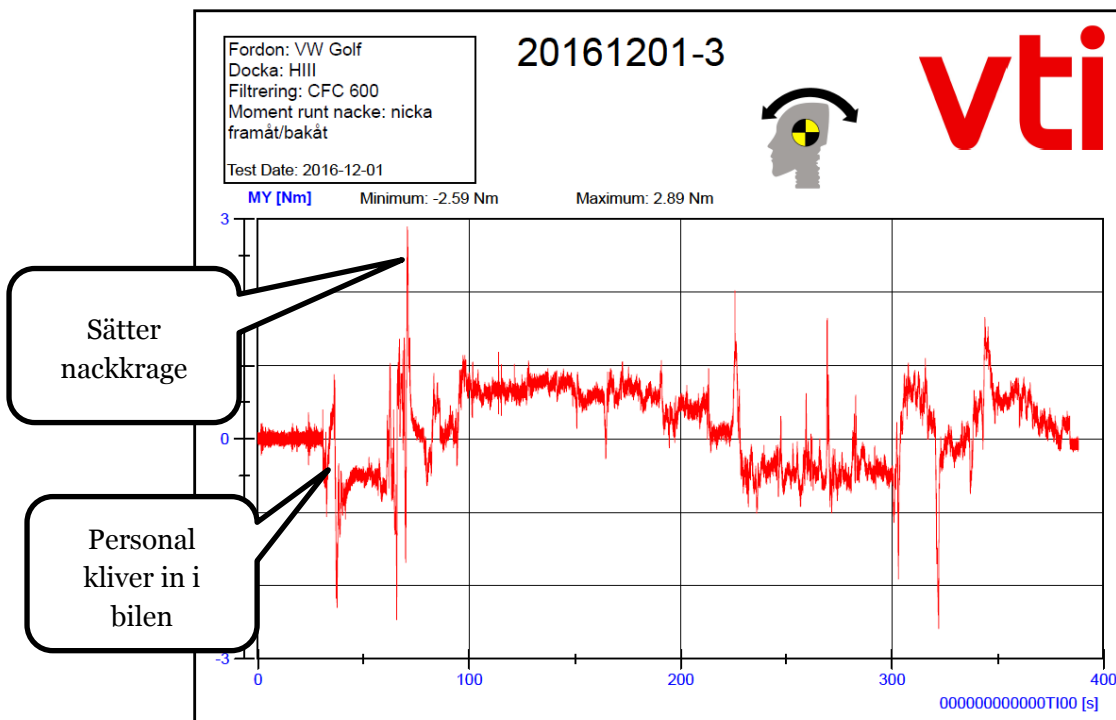
*MY värde test 4*
