# **STORA OLYCKOR**

## **ÖVERSVÄMNING I TYSKLAND OCH HOLLAND OBSERVATÖRSINSATS**

**RAPPORT RÄDDNINGSTJÄNSTAVDELNINGEN P22-104/95**

# **ÖVERSVÄMNING I TYSKLAND OCH HOLLAND OBSERVATÖRSINSATS**

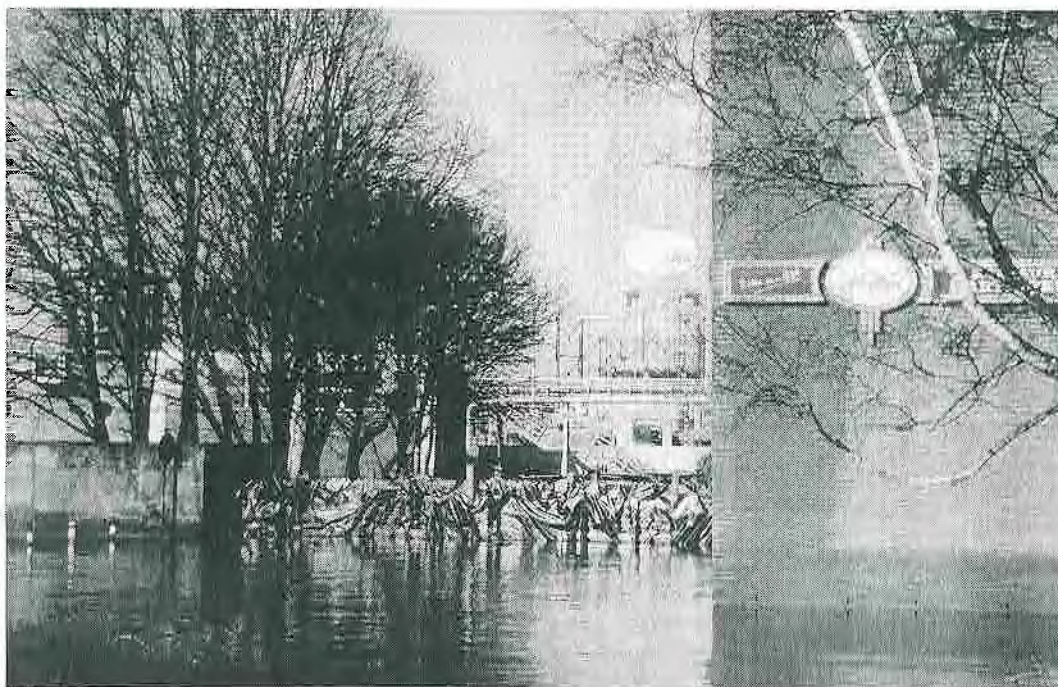
Fördämning Emmerich

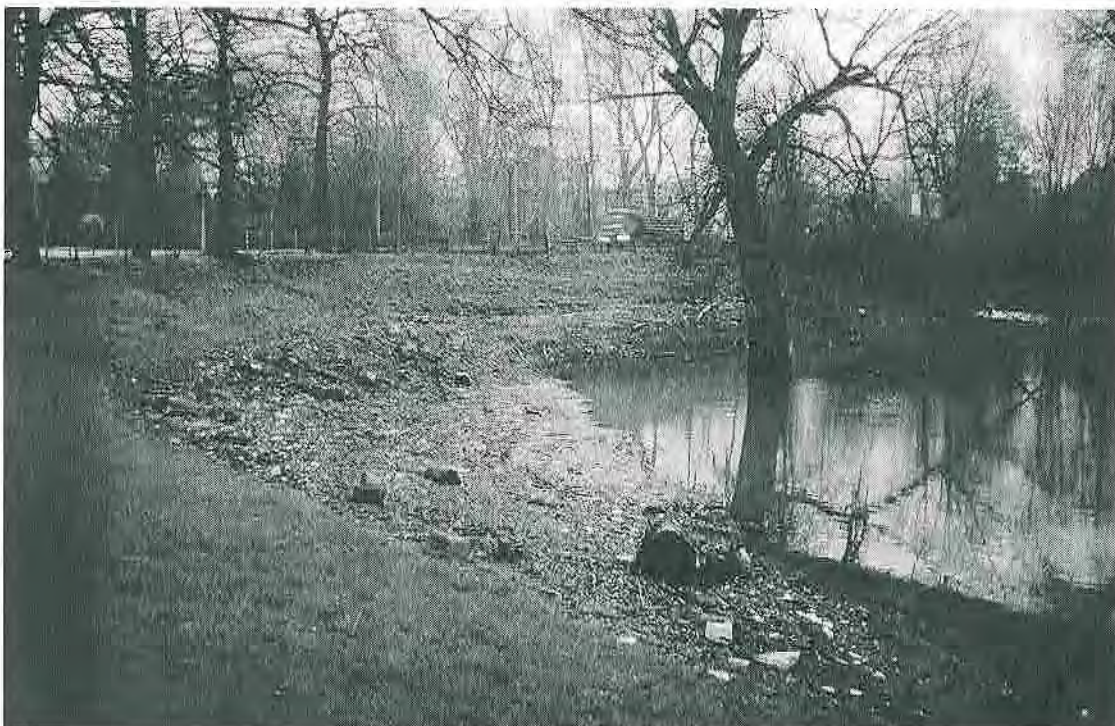
Innan vi satte oss på planet tog vi en titt på hur det såg ut efter det att vattnet sjunkit undan. Det vi kunde konstatera var att vattnet tagit med sig mycket skräp och slam som låg där vattnet tidigare farit fram.

Skräp och slam i Düsseldorf
