PROTOKOLL ÖVER BRANDORSAKSUNDERSÖKNING

Lägenhetsbrand på 6:e våningen.

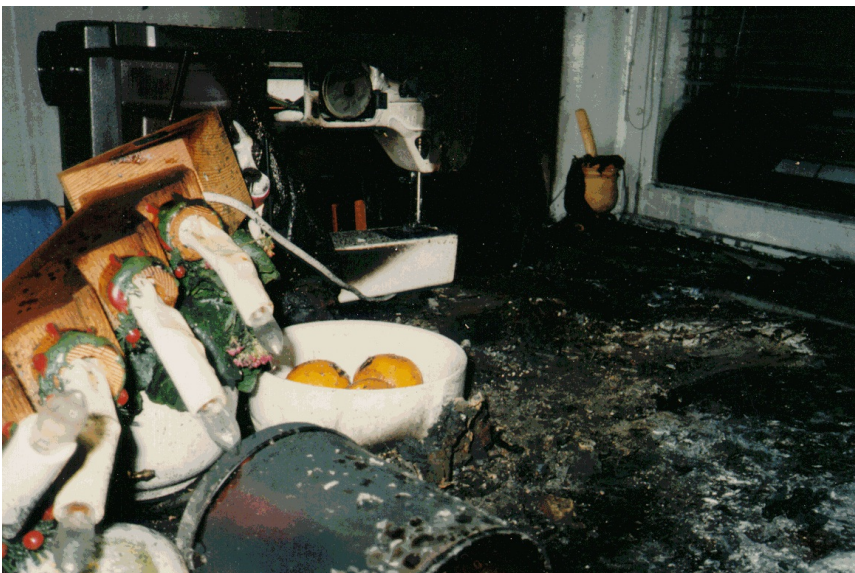
Lägenheten är en större lägenhet på 4 rum och kök. Lägenheten har kraftiga rök- och sotskador i alla rum. Branden är koncentrerad till köket. Framför allt till köksbord, duk, gardiner, symaskinshuv och en timer. Köksbordet har en genombränning. Enligt uppgift från de boende har de förmodligen glömt släcka adventsljuset när de gick hemifrån. Brandbilden talar också för detta. De levande ljusen har antänt ljusmanschetten som ramlat ned och bränt hål i köksbordet, därefter har branden spridits via bordsduk till gardiner och symaskinshuv, elledningar och timer.

Fotot visar köksbordet där ljusstaken varit placerad samt symaskinen och en el-ljusstake som varit placerad i fönstret.

Brandvarnare fanns i lägenheten. Ingen har hört den. En liten brand som fick stora konsekvenser för de boende. Flytta hemifrån lagom till jul. Information, information och åter information är enda chansen att förebygga sådana här bränder.
