# RAPPORT ÖVER BRANDUTREDNING

Vindsbrand i radhusvilla.

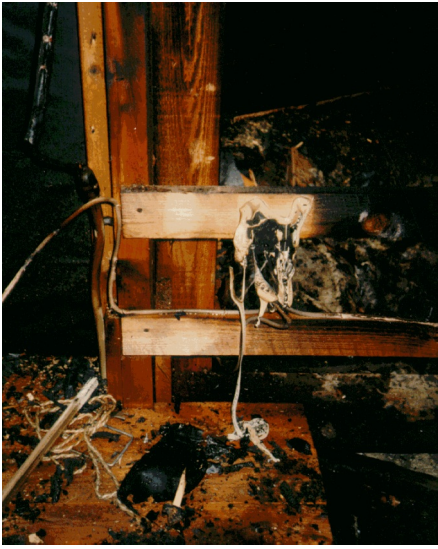
Det är brandskador på vinden. Framför allt i antennsladden till teven. Det verkar som om blixten följde antennen samt på vägen splittrade en kopplingsdosa och sedan tänt på diverse konstverk som förvarades på vinden och som stod lutade mot den takstol där kopplingsdosa var placerad Även takstolarna var kolade.

Bilden visar den kopplingsdosa där branden spridit sig till lösa inventarier på vinden.

Plastkabeln i golvet har brunnit av som synes på bilden.

Frun i huset hade gjort som hon blivit lärd, ur med sladdarna till teve och kaffebryggare men "glömde" antenn till teven. Nu blev det ingen brand i teven men en eldkvast slog ut ur densamma. Uppmana folk att dra ur antennuttaget också borde vara en slutsats som kan dras av den här branden. I övrigt går det ibland fortare att såga hål i gavelväggen än i taknocken. Smidigare sätt för rökdykarna att ta sig in. Rökventilation genom befintlig taklucka fungerade bra.
