PROTOKOLL ÖVER BRANDUNDERSÖKNING

Brand i servicehus. En person omkom.

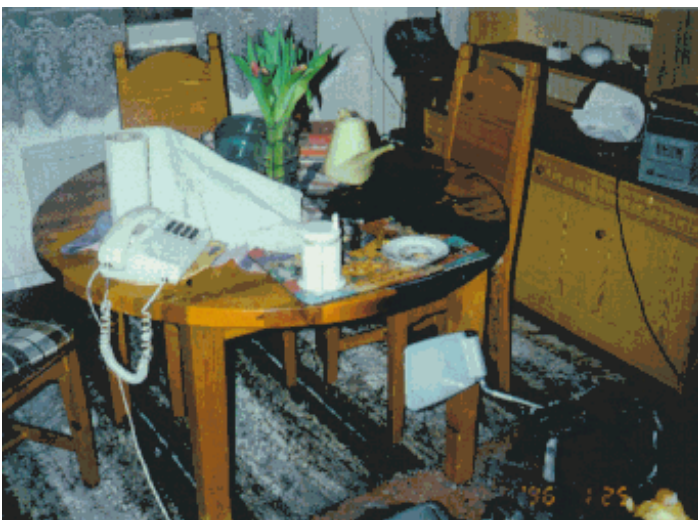
Foto

Branden har med all sannolikhet startat i samband med rökning. Personen har befunnit sig i köket alldeles intill köksbordet. Branden är kort och intensiv och begränsar sig till rullstolen, mindre del av köksbordet samt den avlidnas konstfiberkläder. Kläderna är för övrigt helt förintade.

Bilden visar de relativt små brandskadorna i köket.

Branden har sannolikt orsakats av rökning. Lägenheter i servicehus bör förses med automatiskt brandlarm som via larmlagring är anslutet till brandförsvaret. Då man vet att vissa personer är storrökare bör man försöka förmå dessa att använda rökförkläden i glasfibertyg.
