# PROTOKOLL ÖVER BRANDUNDERSÖKNING

Brand i lägenhet.

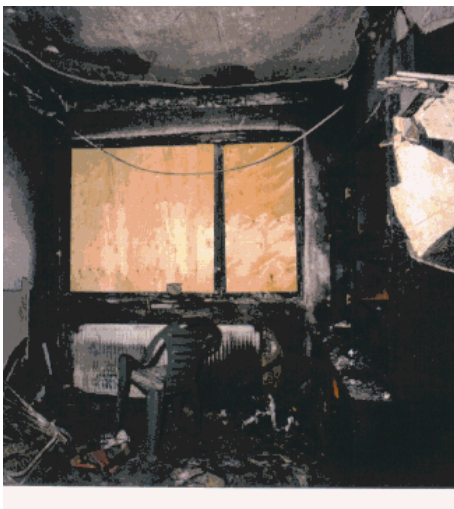
Sovrummet där branden startade, blev totalt utbränt, övriga delar av lägenheten fick svåra rökskador och delvis värmeskador. Med tanke på att kvinnan var vid medvetande trots den kraftiga branden och rökutvecklingen, tyder på ett mycket snabbt brandförlopp. Tiden från brandstart tills kvinnan räddades ut bedöms till cirka 5 - 7 minuter.

Det kraftigt brandskadade sovrummet. Det var här till vänster branden startade.

Plaststolen ditställd i ett senare skede.
